**Objekt: Rebhaus Rychenbergstrasse 135.1, 8400 Winterthur**

**Beurteilung und Kostenschätzung für ein Massnahmekonzept der historischen Gebäudehülle**

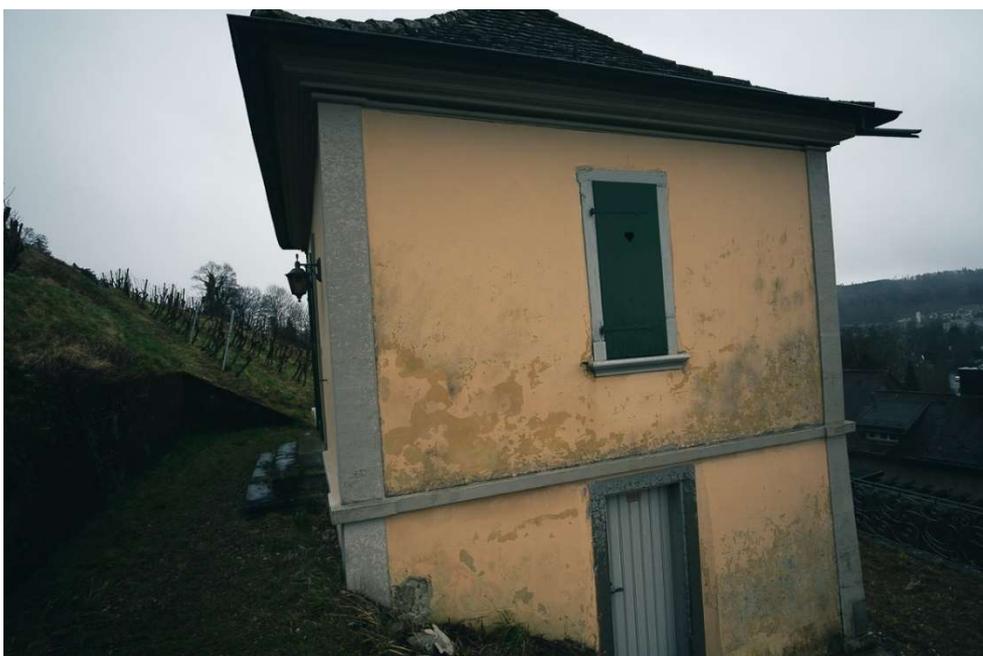
*Die stark verwitterte Westfassade des Rebhauses*

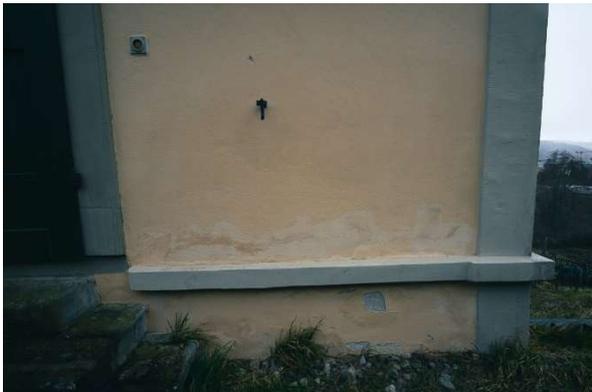
*Sockelbereich der Nordseite*

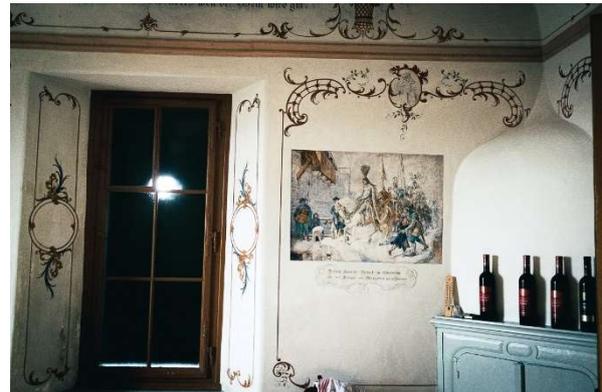
*Innenraum oberes Geschoss mit Wandmalereien*

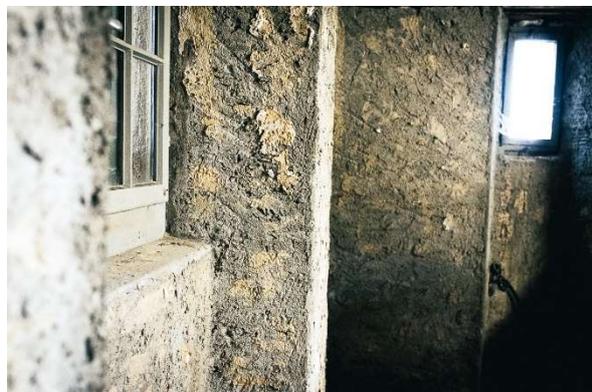
*Zementputz mit Kleberrückstände auf der Innenseite unteres Geschoss*

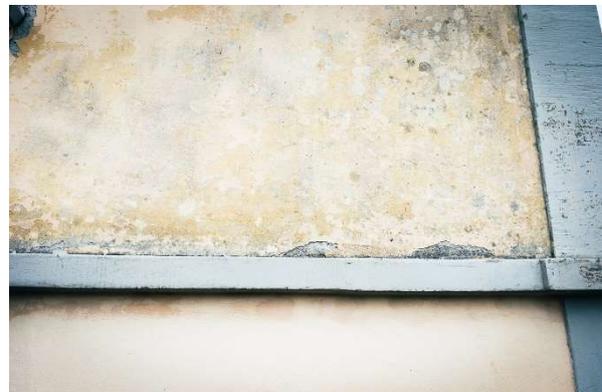
*Verputzabplatzungen über dem Gurtgesims*

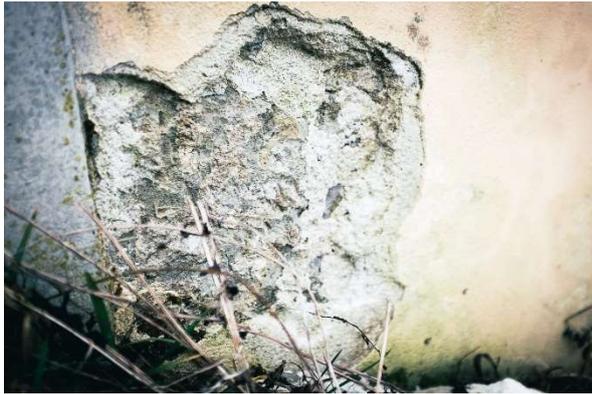
*Sichtbares Mauerwerk aus Sandstein im Sockelbereich der Westfassade*

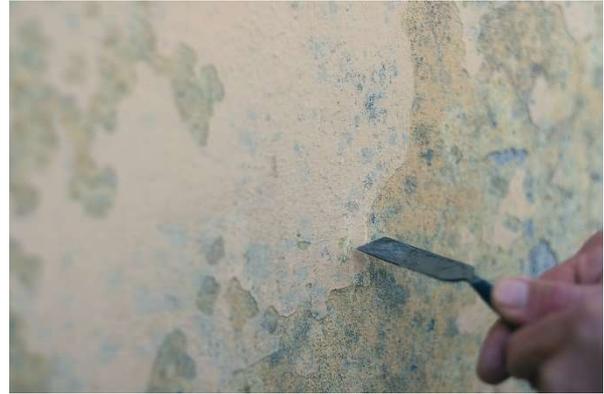
*Grossflächige Abplatzungen des oberen Anstriches und biogener Bewuchs an der Westfassade, darunter ist der ältere Anstrich erkennbar*

An der Westfassade ist der biogene Bewuchs auch unter der neueren Anstrichschicht zu beobachten und verhindert so eine einwandfreie Verbindung. Durch die exponierte Lage des Gebäudes und der vom Schlagregen stark beeinflussten Westrichtung ist an dieser Fassade auch in Zukunft mit einem hohen Wassereintrag und dementsprechend stark begünstigte Bedingungen für biogenen Bewuchs zu rechnen.

Der vorhandene Anstrich scheint auf den ersten Blick nicht materialkompatibel zu sein und sollte aus unserer Sicht entfernt werden. In welchem Ausmass sich der bestehende Deckputz durch diese Massnahme erhalten lässt, ist ohne tieferegreifende Sondierung sehr schwer abzuschätzen. Die Reparaturstellen an den Sandsteinbauteile liegen grösstenteils hohl, was ebenfalls auf eine Materialinkompatibilität schliessen lässt. Auch hier empfehlen wir den Rückbau dieser Stellen und einen Neuaufbau mit einem auf den Untergrund angepassten Material.

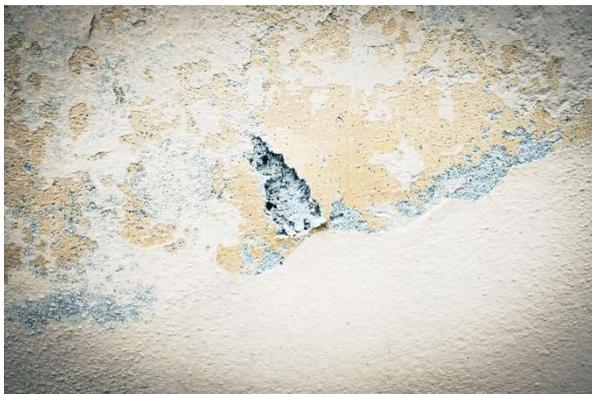
*Anstrich- und Verputzabplatzungen über Putzreparaturstellen, darunter die ältere Oberfläche*

Der Sockelbereich wurde sehr wahrscheinlich schon mehrfach repariert. Es zeigt sich sehr eindrücklich, dass die Abplatzungen unmittelbar über diesen Reparaturstellen auftreten. Daraus lässt sich schliessen, dass im Mauerwerk aufsteigende Feuchtigkeit in diesen reparierten Sockelbereichen nur erschwert austreten kann. Die starken Verfärbungen deuten auf eine erhöhte Salzbelastung durch die aufsteigende Feuchtigkeit hin.

Durch die Exposition und die physikalischen und chemischen Faktoren wie aufsteigende Feuchte und Salzbelastungen wird es auch in Zukunft zu Schäden an der Fassade kommen. Es ist daher elementar, dass die Schäden auf definierte Zonen eingegrenzt werden (z.B. mit der Einrichtung einer Sockelzone) und mit einer geeigneten Materialwahl die «optischen Schäden» eingegrenzt werden. Historische Kalkverputze und -anstriche leben von der abrasiven Reduktion, also dem oberflächlichen Materialabbau von aussen nach innen. Durch die Weichheit des Materials fördern die natürliche Witterungsprozesse eine differente Verwitterung an unterschiedlichen Expositionen, was eine hohe Alterungsästhetik mit sich bringt. Zu harte Verputze oder dichte Anstriche mit einem hohen, inneren Zusammenhalt können sich nicht abrasiv reduzieren, sie fallen immer stückweise von der Wand. Es ist daher elementar und von alterungsästhetischer Relevanz, dass nur sehr weiche, offenporige Materialien zum Einsatz gelangen. Solche offenporigen Materialien fördern zudem die Austrocknung der Feuchtigkeit in Bodennähe, wodurch die Schadenszone in ihrer vertikalen Ausdehnung eingegrenzt werden kann.

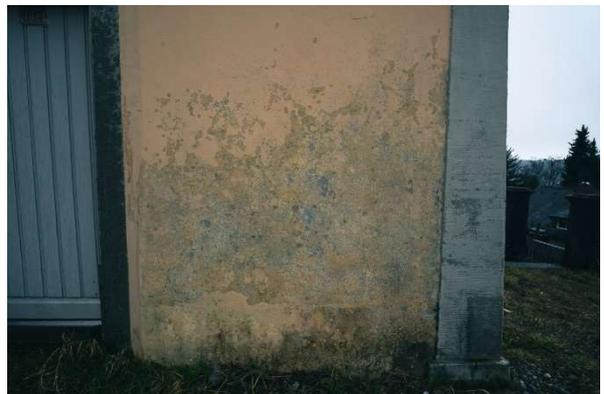
*Anstrichabplatzungen und biogener Bewuchs an der Westfassade*

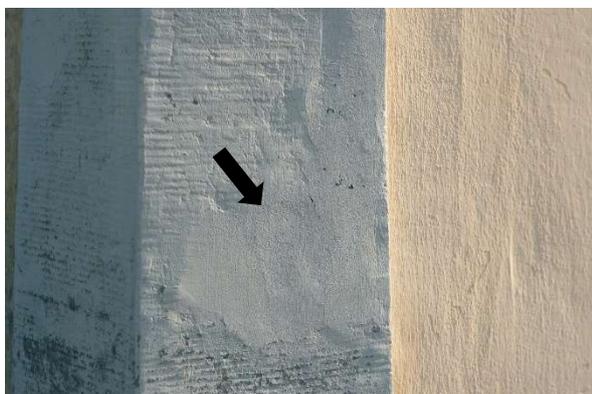
*Hohl liegende Reparaturstellen an den Sandsteinlisenen*

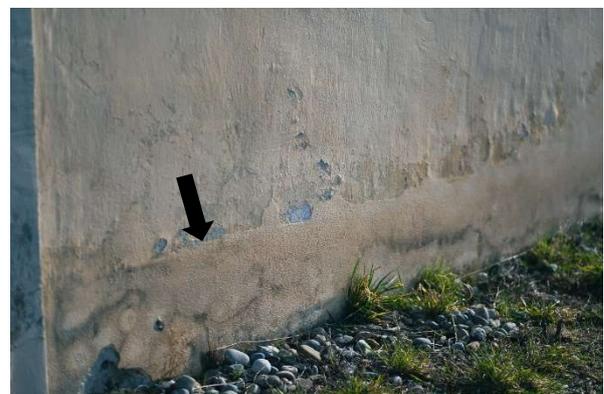
*Verfärbungen, Abplatzungen und Reparaturstellen im Sockelbereich der Südfassade*
