Stützmauer Strehlgasse

Andelfingen

Baudokumentation

13.10.2017

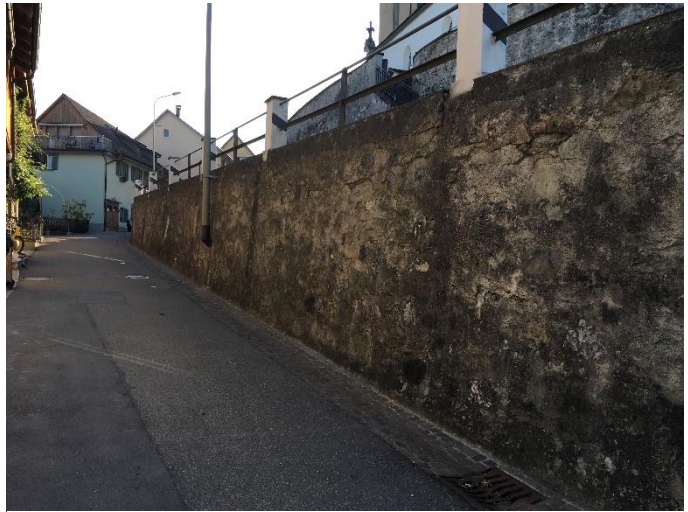
Während des Entfernens des zementhaltigen Mörtels wurde erkannt, dass der historische Kalkmörtel komplett zu Sand zerfallen war. Ein intakter Mörtel, welcher aus der Zeit des Mauerbaus stammt, konnte erst tiefer im Mauerwerk gefunden werden. Bei maroden Steinen, welche ausgewechselt werden mussten sowie bei statisch problematischen Mauerabschnitten, konnte in einer Tiefe von 30–50cm hinter der Maueroberfläche noch ursprünglicher, unbeschädigter Konstruktionsmörtel gefunden werden.

Abbildung 2: Ansicht der Mauer vor der Intervention.

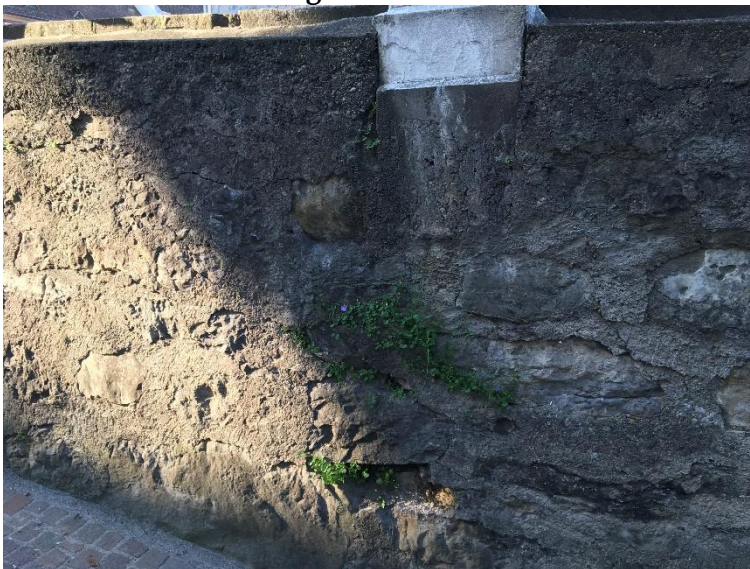
Die Stützmauer war von Pflanzenbewuchs befallen. Dies ist meistens ein Zeichen von hoher Feuchtigkeit im Mauerwerk. Eine zu hohe Feuchtigkeit führt zu Frostschäden an Weichgesteinen und am Mörtel. Zudem weist die Mauer wohl eine hohe Salzbelastung auf, was sich aufgrund des Schadensbildes an den Natursteinen zeigt.

Aufgrund der Tatsache, dass in einer früheren Sanierungsetappe ein Zementputz appliziert wurde, konnte kaum Feuchtigkeit aus dem Mauerwerk weichen. Ein Zementputz schützt das Mauerwerk zwar vor den äusseren Witterungseinflüssen, verhindert aber auch die Austrocknung des hinter dem Putz liegenden historischen Mörtels. Die Bindemittel im originalen Mörtel wurden somit durch zu viel Nässe ausgewaschen worauf sich dieser zu Sand auflöste. Die Mauer konnte nur über die zu den Weichgesteinen gehörenden Sandsteine austrocknen. Dies führte zu Salz- und Frostschäden an den Natursteinen, weshalb diese zurückgewittert sind.

Abbildung 3: Biogener Befall, zurückgewitterte Sandsteine und rissiger Zementputz.

Ziel der Intervention war es, einen funktionsfähigen Feuchtigkeitsaustausch wiederherzustellen und alle statischen Mängel an der Stützmauer zu beheben. Dazu mussten die zementhaltigen Mörtel entfernt und durch einen feuchtigkeitsdurchlässigen Putz ersetzt werden. Zurückgewitterte Sandsteine sollten durch neue Steine ausgewechselt werden. Die Wasserführung auf der Mauerkrone sollte kontrolliert und abgeleitet werden. Mit diesen Arbeitsgängen sollte die Mauer zugleich auch einen optisch hellen, gesunden Eindruck erhalten.

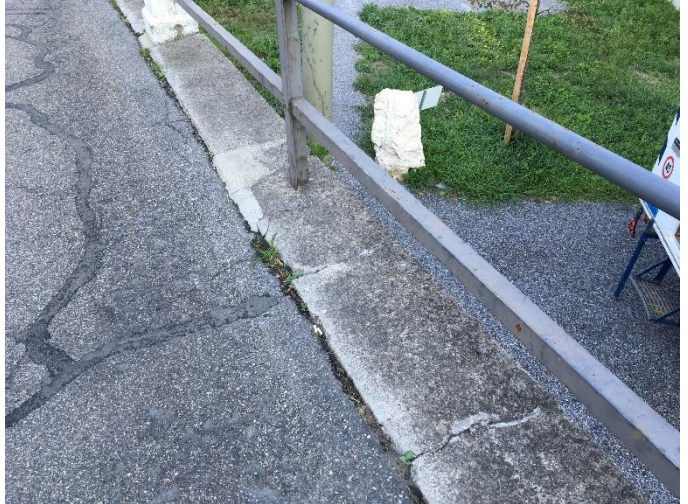
Der Pflanzenbewuchs gedieh hinter dem Zementputz und drohte diesen abzusprengen. Folgen davon waren Risse und Abplatzungen, welche die Befeuchtung der Mauer durch Meteorwasser zusätzlich begünstigten. Weiterer Eintrag von Regen- und Schmelzwasser kam über die Mauerkrone. Diverse Risse entlang des Pilastersockels und der Geländerstützen führten zu einem Überschuss von Feuchtigkeit in diesen Bereichen. Das Wasser, welches auf der Mauerkrone anfiel, wurde an manchen Stellen durch ein entgegengesetztes Gefälle hinter das Mauerwerk geführt. Dies führte ebenfalls zu einem Überfluss von Nässe im Mauerkern.

Abbildung 4: Risse in der Mauerkrone.

Risse in der Betonabdeckung sollten verschlossen werden um das Eindringen von Nässe zu verhindern. Optisch sollte die unterschiedlich dicke Abdeckung vereinheitlicht werden. Die 15-30 cm dicke Mauerkrone wurde auf eine dicke von 15 cm geschnitten, der überschüssige Beton zurückgespitzt und verputzt.

Zuerst wurden die Rinnen versetzt. Dies mit einem Gefälle, welches von der Mauer wegführte und zudem vorstehend, damit das abgeleitete Wasser möglichst weit unten auf das Mauerwerk trifft. Anschliessend wurden alle Risse verschlossen. Grössere Abplatzungen und Risse wurden mit einem Trasszementmörtel repariert. Die Risse von der Aufbordnung zum Stellriemen wurden ebenfalls verfüllt. An Abschnitten, die keine Aufbordnung aufwiesen, wurde diese neu erstellt.

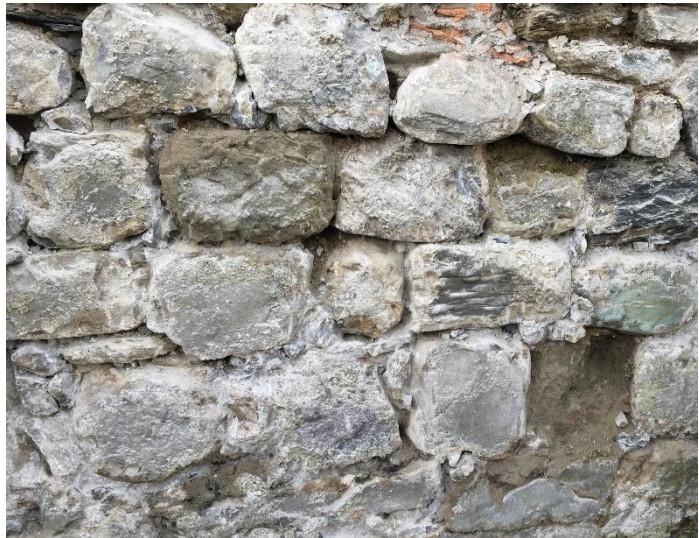
Mauerwerks nicht möglich gewesen. Aus diesem Grund mussten Reste des Zementmörtels in den Fugen belassen werden. Diese wurden aber so bearbeitet, dass trotzdem Wasser aus dem Mauerwerk an die Oberfläche transportiert werden kann. Nachdem die Zemente grösstenteils entfernt werden konnten, wurde das Mauerbild analysiert. So kam ein sehr regelmässiges Bruchsteinmauerwerk zum Vorschein. Anschliessend wurde gekennzeichnet, welche Steine ersetzt werden sollten. Aufgrund der verschiedenen Mörtel und offensichtlichen Flickstellen ist davon auszugehen, dass die Mauer einige Sanierungen durchlebt haben muss.

Abbildung 5: Ansicht der vom Zementputz befreiten Mauerwerk.

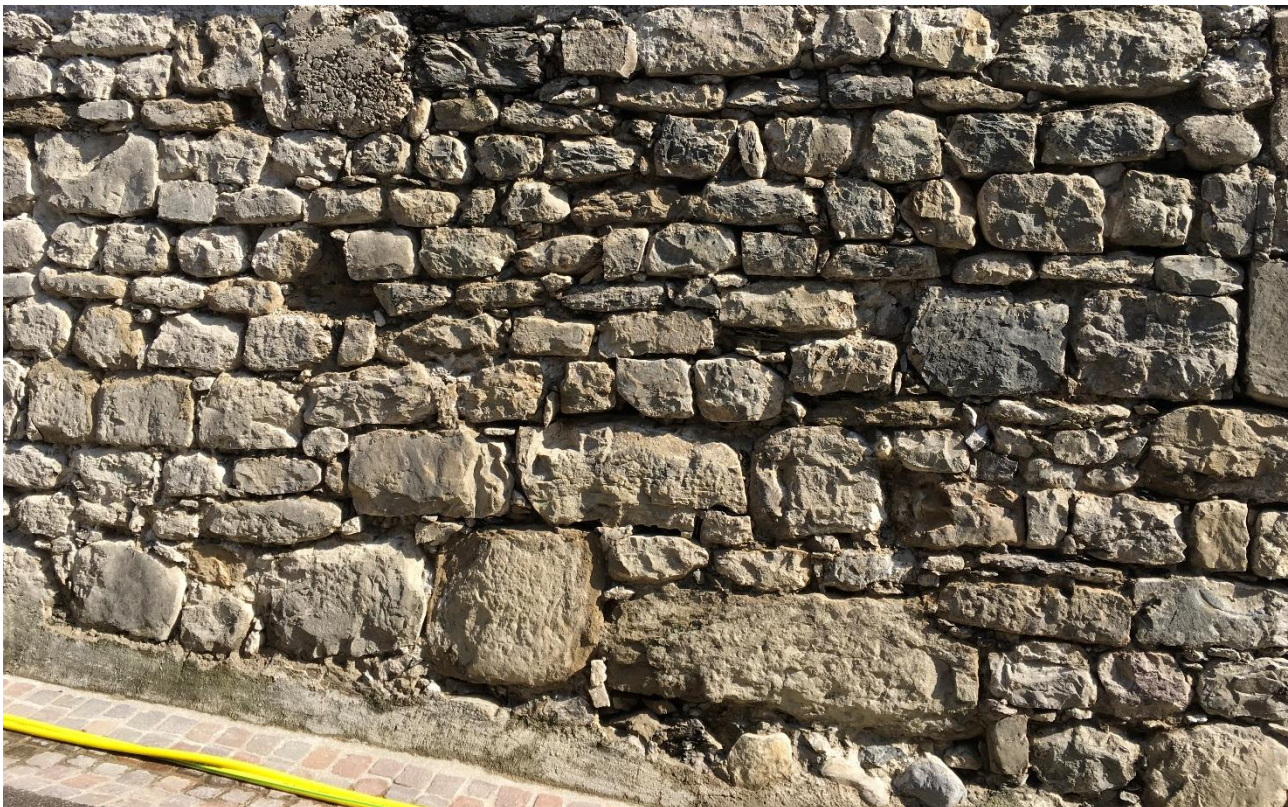
Abbildung 6: Das Mauerbild entstand erst nach dem Eliminieren des Zementputzes und dem Reinigen der Mauer.

Danach wurde das Mauerwerk von losen und sandenden Mörtelstücken mit einem Hochdruckreiniger befreit. So konnten zugleich auch alle Algen und Flechten, welche auf einigen Steinoberflächen wucherten, getilgt werden. Viele der Pflanzen und Wurzeln mussten aber mechanisch vom Untergrund getrennt werden. Als Schutz vor Spritzwasser und Streusalzen wurde der Zementputz im Sockelbereich belassen.

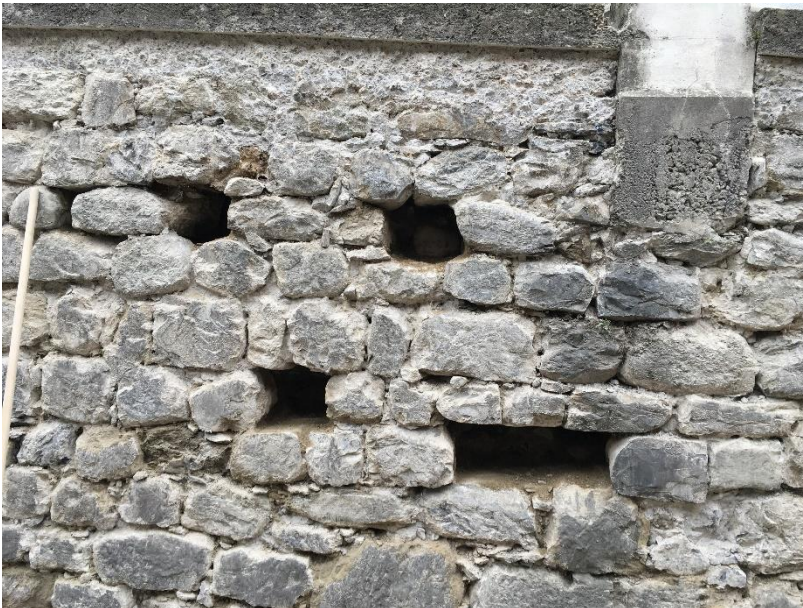
Abbildung 7: Ansicht eines Mauerabschnitts vor dem zumauern der Löcher.

Bestehende Steine, welche lose, aber in einem guten Zustand waren, konnten an der gleichen Stelle wieder versetzt werden. Bei tiefen Fugen wurden Zwickelsteine in die Öffnungen gedrückt.

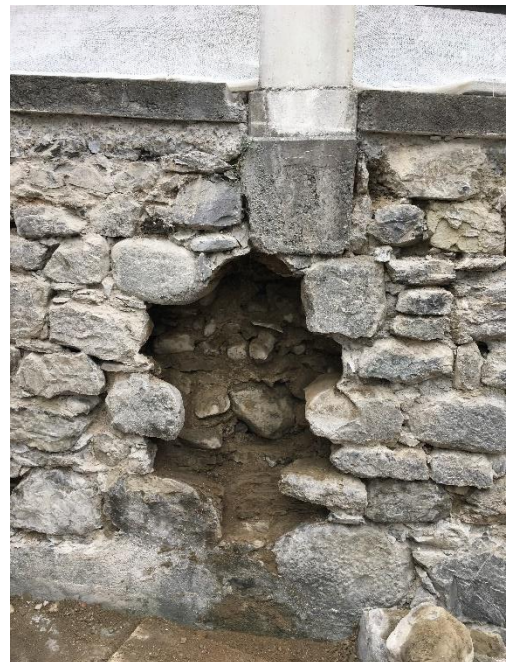
Abbildung 8: Auch grössere Löcher, mussten zuerst komplett vermauert werden.

Bevor die Stützmauer wieder verputzt werden konnte, mussten grössere Löcher und tiefe Fugen von Hand gestopft werden. Im gleichen Arbeitsschritt wurden ebenfalls alle Steine ersetzt, welche zuvor entfernt worden sind. Die neuen Steine wurden ebenfalls bearbeitet, sodass die Flickstellen nicht auffallen würden. Jedoch wurde nicht der weiche Sandstein verwendet, sondern Fluss- und Bollensteine aus dem nahgelegenen Kieswerk.

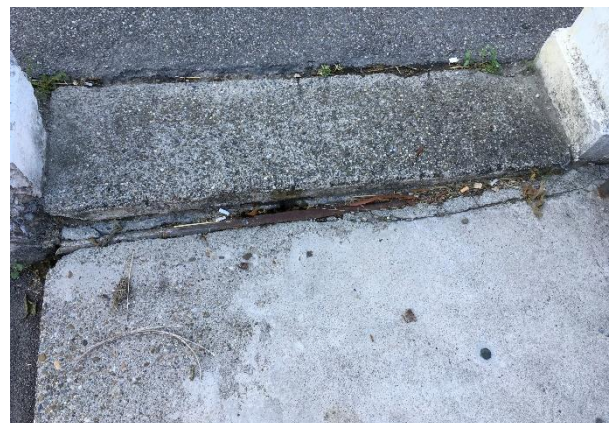
Da die Betonabdeckung an dieser Stelle massiv beschädigt war, wurden drei Teilabschnitte komplett entfernt und neu betoniert. Ebenso musste der oberste Tritt beim Treppenaufgang abgebrochen und erneuert werden. Die letzten 5 m der Mauer zwischen den hintersten zwei Pilastern waren von der Böschung des Erdreichs verdeckt. Diese musste zuerst

Abbildung 14: Marode Stufe beim Treppenaufgang

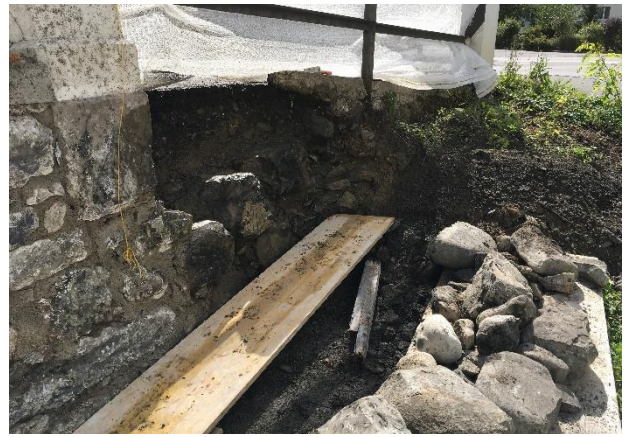
entfernt werden. Wir entdeckten ein ca. 2,5 m langes Natursteinmauerwerk, welches im Begriff war zu verfallen, aufgrund dessen es kaum möglich war, diese zu sanieren. Daher wurde der Abschnitt abgebrochen und rekonstruiert. Bei den restlichen 2,5 m war kein Mauerwerk zu sehen. Die Abdeckplatte wurde direkt aufs Erdreich betoniert, was auch deren brüchigen Zustand erklärt. Der Grund wurde daher tiefer ausgegraben und inklusive der Abdeckplatte neu betoniert.

Abbildung 15: Zusammengefallenes Mauerwerk, dahinter, kein Mauerwerk mehr vorhanden.

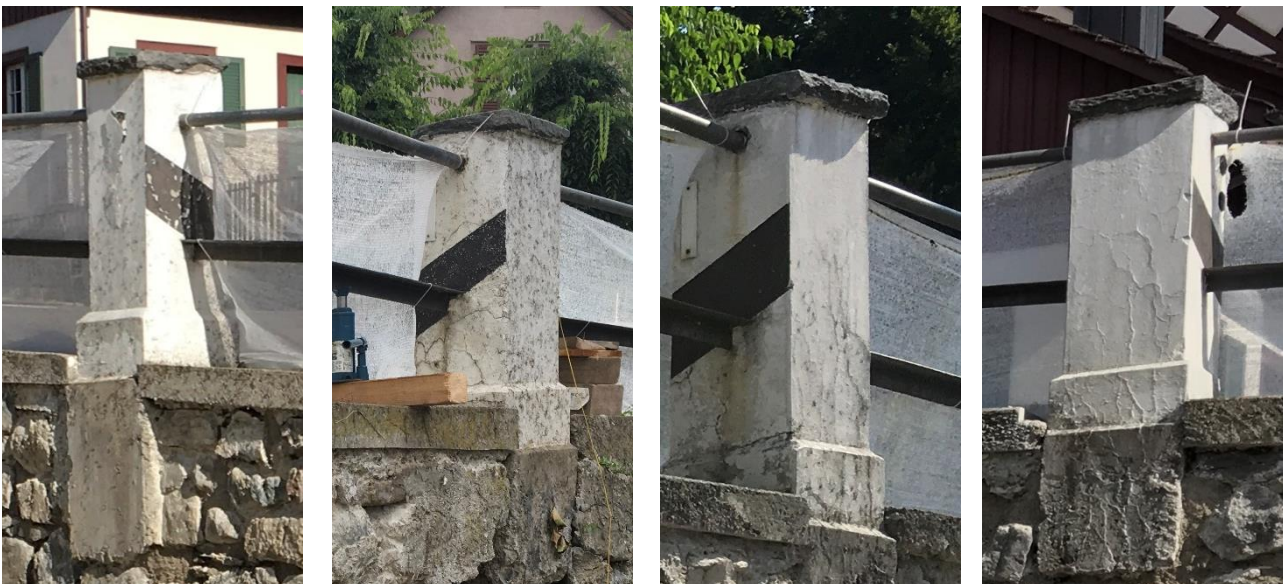
Abbildung 16-19: Zustand der Pilaster vor der Instandsetzung.

Da die Pilaster einen etwas maroden Eindruck machten, sollten auch diese instandgesetzt werden. Es wurden alle Pilaster mit Wasserdruck gereinigt. Insgesamt wurden neun Pilaster saniert. Es wurden lose Putzstellen entfernt und wieder verschlossen, Risse aufgemacht und Zugschlämmt, lose Gneisplatten abmontiert und neu versetzt. Als nächster Schritt sollen nach unseren Arbeiten die Pilaster neu gestrichen werden. Diese Arbeit wird von einem Malerbetrieb ausgeführt werden.

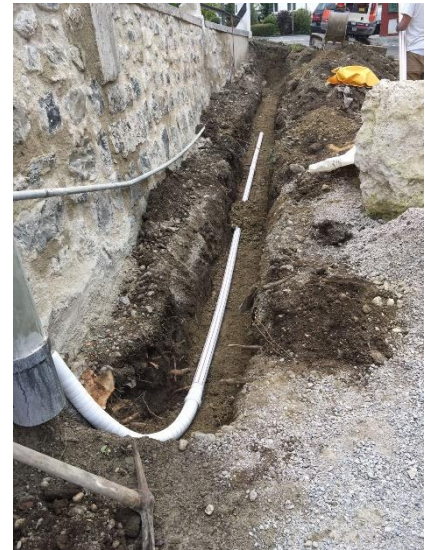
Abbildung 20: Neu verlegte Stromleitung.

Die Stromleitung der Laterne, welche im letzten Abschnitt der Mauer in einer Aufputzkonstruktion montiert war und später im Boden verschwand, wurde neu komplett ins Erdreich verlegt und wird von den Elektrizitätswerken des Kantons Zürich abgeschlossen. Auf dem Bild rechts ist zu sehen, wo sich die Leitung neu befindet.
