# Schloss Mörsburg

4. Etappe

Interventionsbeschrieb

30.12.2016

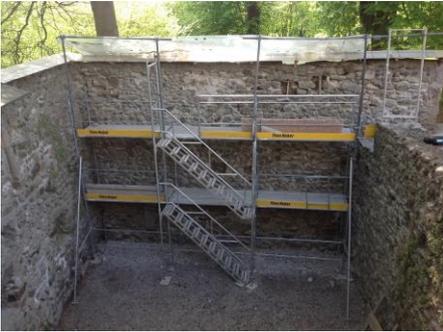
Abbildung 5: Südliche Ruinenmauer

Die südliche Ringmauer war in einem sehr schlechten Zustand und wies bereits diverse Fehlstellen und Flicke von früheren Reparaturen auf. Fast der ganze obere Meter wurde auf der Innenseite abgebrochen und wieder neu aufgemauert. Auch hier war das Mauerwerk mit einem zementhaltigen Mörtel ausgefugt worden. Dieser musste komplett entfernt und nach einer Mörtelprobe der «BWS Labors AG» originalgetreu aufgebaut werden.

8	VT	Sand 0–4 mm (60% gewaschen / 40% gebrochen) + 20% 8 mm Rundkies
1 ½	VT	Hydraulischer Kalk (NHL 5)
½	VT	Sumpfkalk
1/10	VT	Kalkkaseinleim
1/5	VT	Ziegelschrot
1/5	VT	Hochofenschlacke

Für den Konstruktionsmörtel des neu aufgestellten Mauerwerks sowie für die Mauerkrone verwendeten wir anstatt Sumpfkalk Portlandzement.

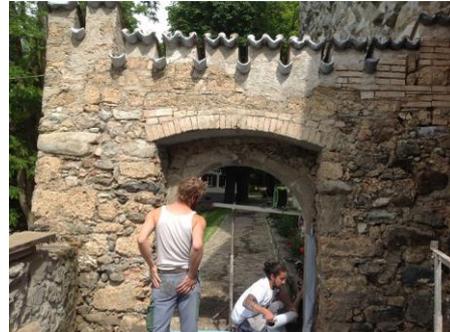
Abbildung 6: Burgtor, Südwestseite

Beim Eingangstor mussten zuerst die Mönch- und Nonnenziegel grösstenteils ersetzt werden, da viele beschädigt waren. Der Putz des extrem versalzenen Torbogens wurde wie folgt zusammengestellt:

6	VT	Sand 0–4 mm (60% gewaschen / 40% gebrochen) + 20% 8 mm Rundkies
1	VT	Hydraulischer Kalk (NHL 5)
¼	VT	Kalkkaseinleim

Der Pietra-Rasa-Putz wurde mit der Kelle angeworfen und abgezogen. Einzelne Steine blieben sichtbar. Nachdem der Putz angehärtet war, wurde dieser mit einem Jutensack nachbearbeitet.

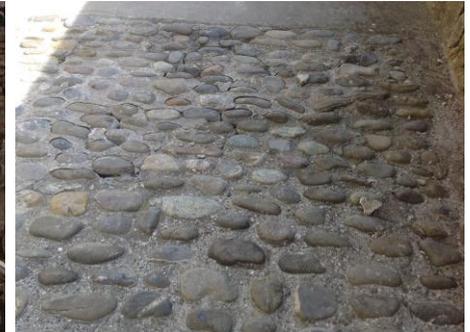
Abbildung 7: Pflasterung, Südostseite

Die Hälfte der Pflasterung auf der Seite zum Schlossgarten hin war völlig zerrissen. Das Wasser konnte ungehindert in die Pflasterung eindringen. Um möglichst wenig Arbeitsfugen und somit auch Risse zu provozieren, wurde die Hälfte der Pflasterung auf der Seite zum Schlossgarten hin herausgenommen und wieder vermauert. Hier wurde gemäss dem untenstehenden Mischverhältnis mit einem Zementmörtel gearbeitet:

6 VT	Sand 0–4 mm + 20% 8 mm Rundkies
1 VT	Hydraulischer Kalk (NHL 5)
1 VT	Portlandzement

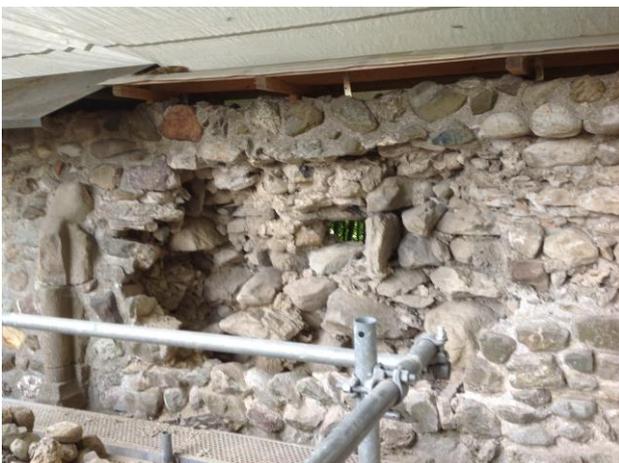
Im Jahr 2015 sollten die nordöstlichen und die nordwestlichen Ruinenmauern auf der Seite des Schlossgartens saniert werden. Bei der nordöstlichen Mauer wies das Mauerwerk im oberen Drittel der Aussenseite eine grosse Wölbung auf. Während der Sondierung an diesem Abschnitt der Mauer haben wir schnell gemerkt, dass die vordersten Steine nicht mehr historisch waren. Um die Rückseite, bzw. die Wölbung wieder zu stabilisieren, trugen wir das ganze Mauerwerk an dieser Stelle ab. Auch zwischen den beiden Sandsteingewänden, welche früher Gewände eines Ofens bildeten, war das Mauerwerk in einem schlechten Zustand, weshalb wir auch dieses ersetzen mussten. Ebenfalls mussten zwei Werkstücke des Sandsteingewändes ersetzt werden. Ansonsten wurden, wie auch bei der nordwestlichen Wand, die Zementfugen entfernt und mit Kalkmörtel ersetzt.

Abbildung 11: Offenes Loch beim Mauerabschnitt mit der starken Wölbung auf der Aussenseite. Ganz Links auf dem Bild das Sandsteingewände mit dem beschädigten Sandstein.

In der Öffnung der Mauer waren auffällig viele Hohlräume in der Hintermauerung. Diese wurden mit dem Röfix-Hydraulkalk-Injektionsmörtel verfüllt. Um die Wölbung zu sichern, wurde vorgängig eine Haftbrücke zur äusseren Schale appliziert. Dies in Form eines Anspritzputzes mit einem Wormsergerät. Die Baustellenmischung war:

- 3 VT            Sand 0–3 mm gebrochen
- 1 VT            Hydraulischer Kalk (NHL 5)

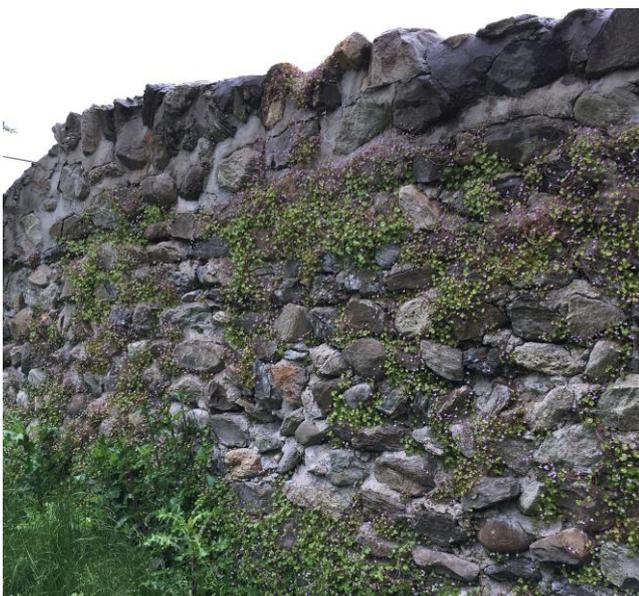
Abbildung 15: Westlicher Mauerabschnitt grün

Der Mauerabschnitt im Schlossgarten, welcher grün eingezeichnet worden ist, wies kaum Zementfugen im Mauerwerk auf. Die Mauer war stark befallen von biogenem Bewuchs. Nachdem alle Pflanzen und restlichen Zementfugen entfernt worden waren, wurde die Mauer mittels Sandstrahlen und Hochdruckreiniger gesäubert.

Auffallend ist, dass die Mauersteine hier häufig im Fischgratverband vermauert worden sind, was nicht dem Bild der sonstigen Mauern auf der Mörsburg entspricht. Nach der Reinigung des Mauerwerks wurde dieses in zwei Schritten gestopft. Da die Fugen zwischen den Steinen sehr weit ausgewaschen worden waren, musste der Mörtel zweimal aufgetragen werden. Trotzdem hatte es noch viele ursprüngliche Mörtelstücke in der Mauer, welche an einigen Stellen bis zur Steinfläche reichten. Diese ursprünglichen Oberflächen wurden nicht überputzt und sind im Mauerbild ersichtlich. Die Baustellenmischung sah wie folgt aus:

8	VT	Sand 0–4 mm (60% gewaschen / 40% gebrochen) + 20% 8 mm Rundkies
1 ½	VT	Hydraulischer Kalk (NHL 5)
½	VT	Sumpfkalk
1/10	VT	Kalkkaseinleim
1/5	VT	Ziegelschrot
1/5	VT	Hochofenschlacke

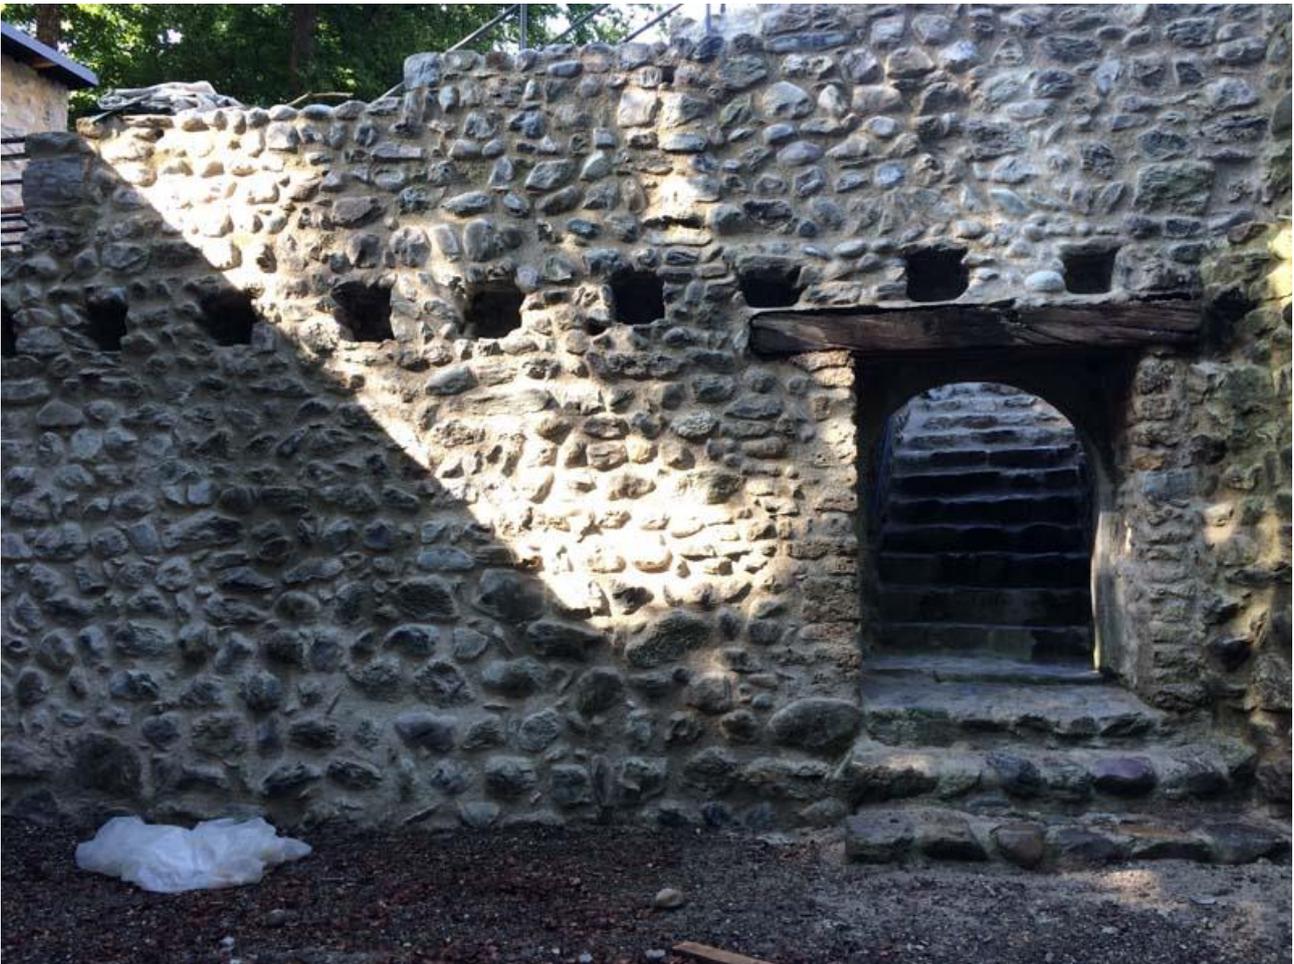
Beim violetten Mauerabschnitt waren die Fugen mit einem Zementmörtel verputzt, welcher entfernt werden musste. Zudem war auffällig, dass dieser Abschnitt der Ruinenmauern von vielen Algen und Moosen befallen war. Aus diesem Grund haben wir uns dazu entschieden, diese Wand sandzustrahlen. Nach der Reinigung der Wand wurde diese dann wieder ausgefugt. Um eine gute Haftung auf dem durchcarbonisierten Mörtel sowie auf den Mauersteinen zu erzielen, wurde zuerst ein Anspritzputz auf das Mauerwerk appliziert. Dann wurde nass in nass der erdfeuchte Stopfmörtel in das Mauerwerk gestopft. Bei grösseren Auftragsstärken wurden diese Stellen mit Zwickelsteinen zugemauert. Beim Stopf- und Anspritzmörtel wurde das gleiche Mischverhältnis verwendet, wie im Kapitel 3.2 (S. 10) beschrieben.

Abbildung 19: Innenseite Mauerabschnitt violett nach der Instandstellung.

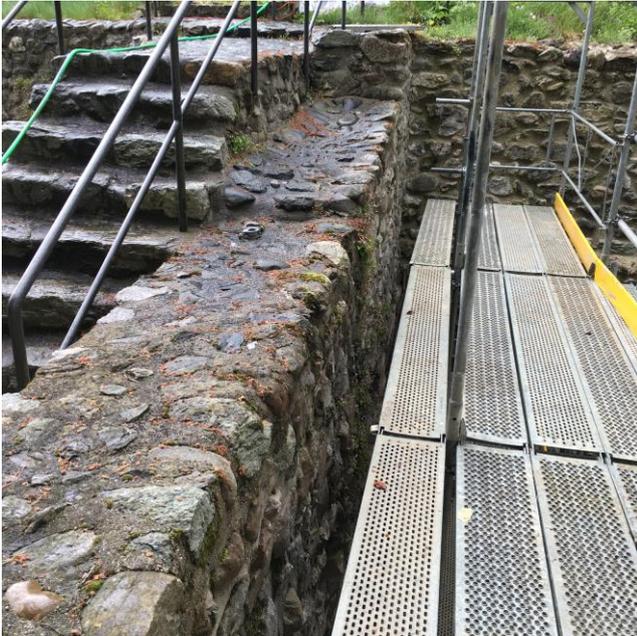
Abbildung 20: Ansicht der Mauerkrone

An der Mauerkrone sowie dem Treppenaufgang wiesen die Zementfugen diverse Risse auf, durch welche Meteorwasser in das darunterliegende Mauerwerk dringen konnte. Um das Mauerwerk nachhaltig zu schützen, wurde die komplette Schicht abgetragen, um wieder aufgebaut werden zu können. Die Treppe, bzw. der Weg in den Schlossgarten führt über den Kellerabgang (vgl. Abb.19). Dieses Tuffsteingewölbe sowie die Mauern waren permanent feucht und Wasser drang regelrecht aus dem Mauerwerk hinaus. Um den Wassereintrag zu minimieren, wurden die Mauerkrone sowie der Weg in den Schlossgarten mit einem Gefälle aufgebaut, sodass kein Wasser mehr in diesen Durchgang fließen konnte. Zudem wurde dem Mörtel Zement zugesetzt um diesen dichter zu machen. Das Mischverhältnis sah wie folgt aus.

8	VT	Sand 0–4 mm (60% gewaschen / 40% gebrochen) + 20% 8 mm Rundkies
1 ¼	VT	Hydraulischer Kalk (NHL 5)
1 ¼	VT	Weiszement
1/10	VT	Kalkkaseinleim
1/5	VT	Ziegelschrot
1/5	VT	Hochofenschlacke

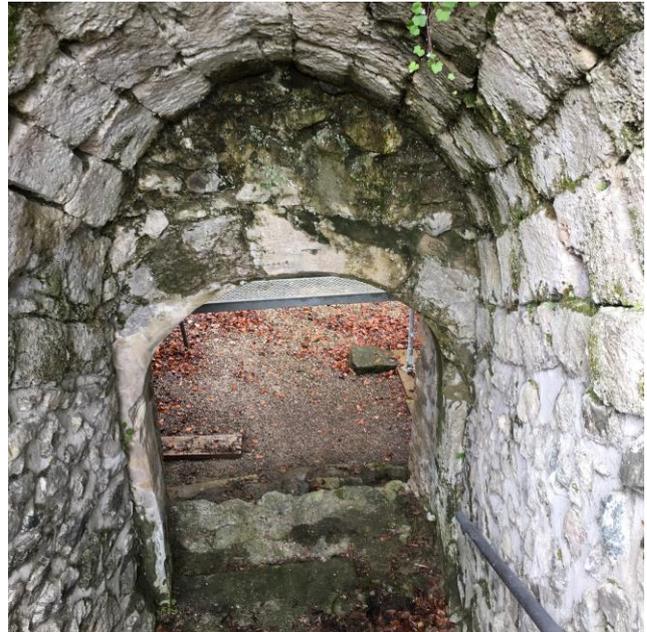
Der Mörtel wurde dann mit Wasser und einem Schwamm nachbearbeitet. Im Kellerdurchgang wurden die Zementfugen entfernt und mit dem erwähnten Kalkmörtel, beschrieben im Kapitel 3.2 (S. 10), verputzt. Auch der Kellerabgang wurde neu aufgebaut. Denn auch dieser war voller Risse. Die meisten Steine konnten beim Abgang aber an Ort und Stelle belassen werden und wurden nur neu ausgefugt. Dies mit dem Zementhaltigen Mörtel, welcher zuvor beschrieben wurde (Seite 11). Mit dieser Methode haben wir erreicht, dass das Gewölbe bzw. der Kellerabgang trockengelegt werden konnte.

Abbildung 21: Ansicht des feuchten Kellerabgangs.

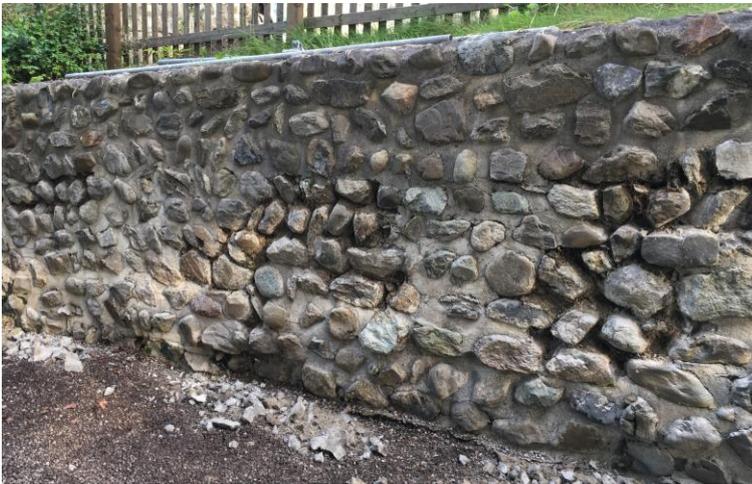
Auch der schwarz eingezeichnete Mauerabschnitt war mit einem Zementmörtel ausgefugt. Ziel war es diesen zu entfernen und wieder mit einem Kalkmörtel zu verputzen. Der nördliche Abschnitt besteht aus einer Stützmauer zum Schlossgarten hin. Nachdem wir begonnen haben die Fugen herauszuspitzen, haben wir schnell gemerkt, dass der Konstruktionsmörtel nicht mehr Intakt war. Der Mörtel bestand nur noch aus Sand und das Mauerwerk hielt nur noch an den Zementfugen. Um diesen Abschnitt langfristig zu restaurieren, hätte die

Abbildung 24: Stützmauer mit den Sondierungslöchern welche zu einem späteren Zeitpunkt wieder zugestopft wurden.

ganze Mauer abgebaut und rekonstruiert werden müssen. Somit wäre das historische Bild zerstört worden. Aus diesem Grund haben wir uns dafür entschieden, nur die aufgemachten Sondierungslöcher wieder zuzustopfen und die restlichen Fugen so zu belassen.

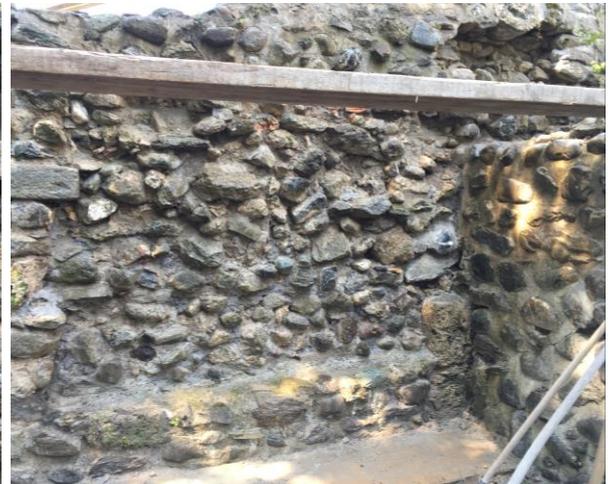
Abbildung 25: Ansicht eines Mauerwerks nachdem die Fugen entfernt worden waren und einige Mauersteine nicht gehalten werden konnten.

Auch die anderen Abschnitte, welche auf dem Übersichtsplan schwarz eingezeichnet sind, waren in einem auffallend schlechten Zustand. Trotzdem haben wir die Zementfugen entfernt. Nicht alle Steine des Mauerwerks konnten gehalten werden und somit mussten wir bei diesen Stellen die verursachten Löcher wieder zumauern. Diese Mauerabschnitte sind nun aber wieder nachhaltig geschützt. Die Zusammensetzung der Baustellenmischung hat wiederum derjenigen im Kapitel 3.2 (S. 10) entsprochen.

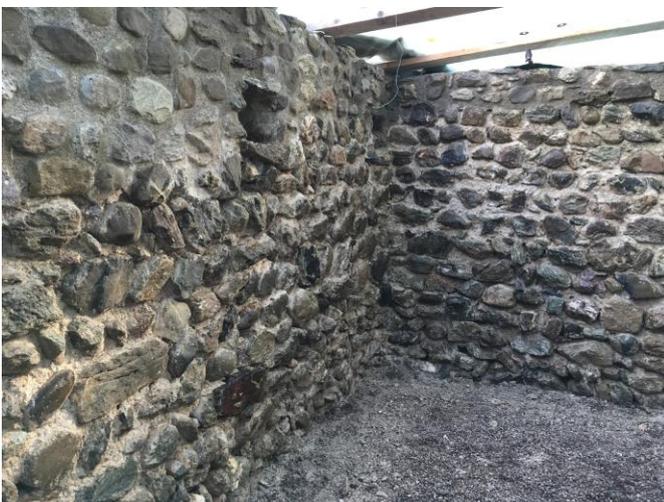
Auch hier sollten die Zementfugen im historischen Mauerwerk entfernt werden. Der Konstruktionsmörtel war in einem sehr guten Zustand, weshalb wir hier keine Probleme hatten, die Mauer instandzustellen.

Abbildung 26: Intaktes Mauerwerk nach dem Herausspitzern der Zementfugen

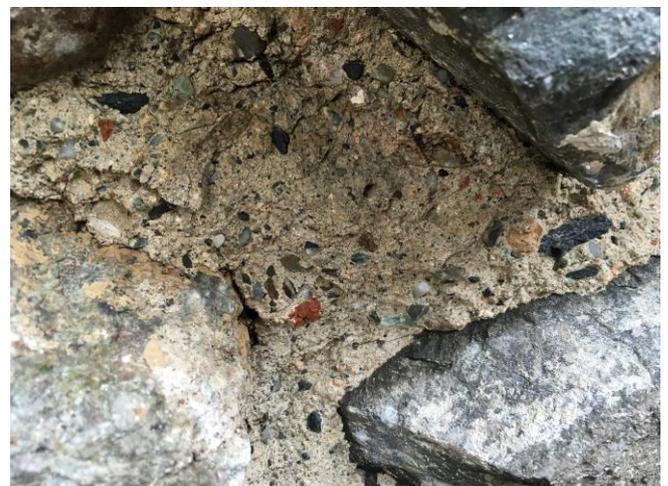
Abbildung 27: Intakter historischer Mauermörtel

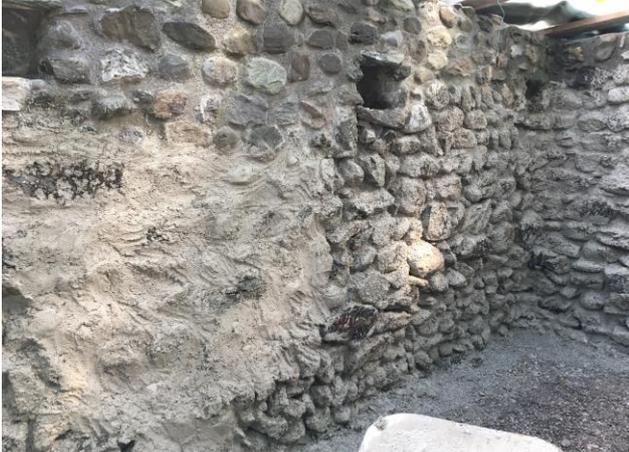
Abbildung 28: Ansicht des frisch applizierten Stopfmörtels sowie des Anspritzputzes

Die Mauer wurde dann wieder mit einem Anspritzputz versehen und gestopft. Am nächsten Tag, nach der Anhärtung des Mörtels, wurden die Fugen gekratzt und die Steine mit der Drahtbürste geputzt. Ein Kratzputz ist ein Putz, bei welchem Sinterschicht abgekratzt wird und dieser somit offener ist. Zudem wird durch das Kratzen des Mörtels die Oberfläche des Putzes vergrößert und dieser wird somit Witterungsbeständiger. Auch hier wurde wieder das gleiche Mischverhältnis verwendet wie in Kapitel 3.2 (S. 10) beschrieben worden ist. Die Mauer im südlichen orangen Abschnitt gegen den Aussengarten wurde noch nicht saniert. Diese wird im Rahmen der nächsten Etappe 2017 restauriert werden.
