Winterthur, 30. April 2022

Objekt: Rebhaus Rychenbergstrasse 135.1, 8400 Winterthur

Sondierung und Massnahmekonzept der historischen Gebäudehülle

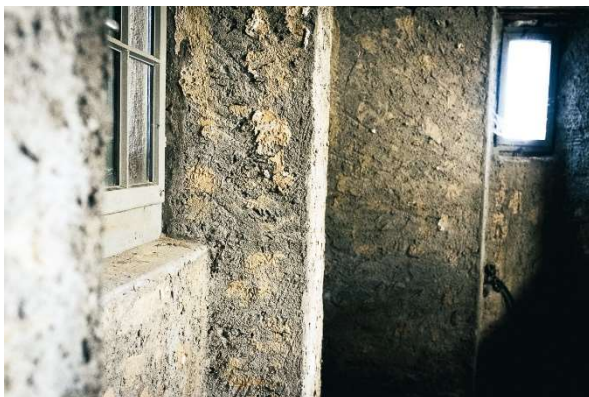
Zementputz mit Kleberrückstände auf der Innenseite unteres Geschoss

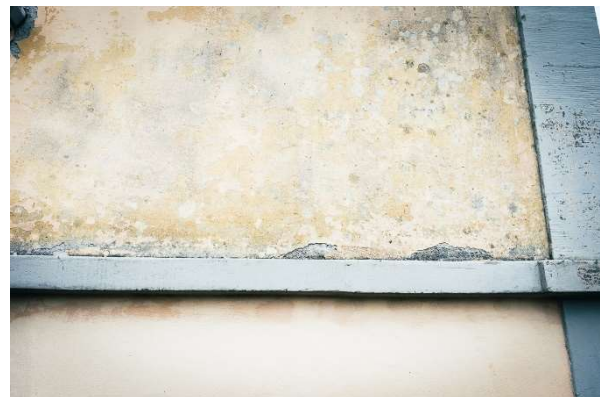
Verputzabplatzungen über dem Gurtgesims

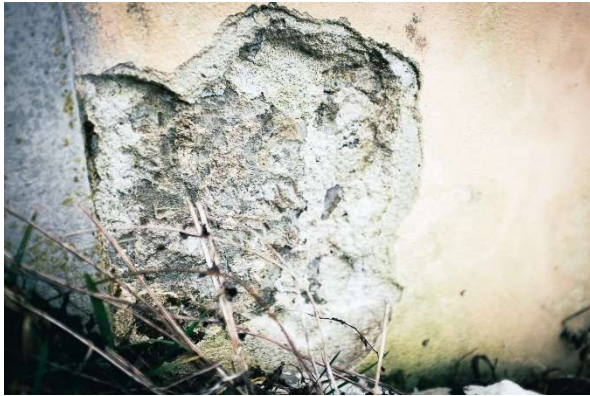
Sichtbares Mauerwerk aus Sandstein im Sockelbereich der Westfassade

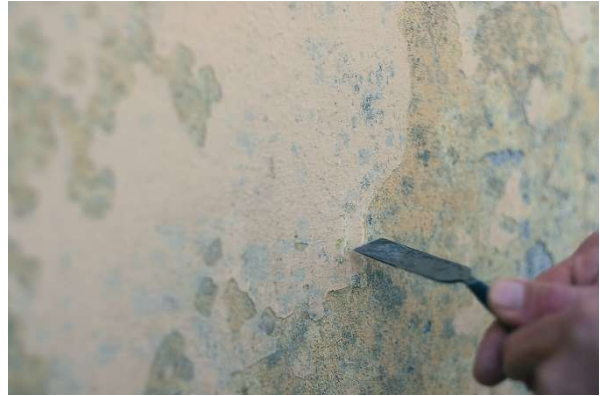
Grossflächige Abplatzungen des oberen Anstriches und biogener Bewuchs an der Westfassade, darunter ist der ältere Anstrich erkennbar

An der Westfassade ist ein starker biogener Bewuchs unter der neueren Anstrichschicht zu beobachten. Er verhindert offensichtlich eine einwandfreie Verbindung. Die Farbabplatzungen sind an dieser Fassade augenscheinlich am ausgeprägtesten. Es kann davon ausgegangen werden, dass vor dem letzten Anstrich zu wenig gründlich gereinigt wurde.

Die Materialisierung des bestehenden Verputz- und Anstrichaufbau ist fachlich korrekt und dem historischen Bestand angepasst. Es zeigt sich jedoch, dass der oberste Silikatanstrich mit dem darunterliegenden Kalkanstrich eine nicht optimale Verbindung einging, was zusammen mit dem biogenen Befall die Abplatzungen erklärt. Durch die starke Exposition in Bezug auf das Klima ist ein möglichst wetterbeständiges System gefordert, was dieser Anstrichaufbau offensichtlich nicht abdecken kann. Wir empfehlen daher, den Deckputz ganzflächig zu entfernen und einen neuen Aufbau auf der Basis von Luftkalk zu erstellen. Dadurch ergibt sich die Möglichkeit den Anstrich als leicht kaseinvergütete Kalkfarbe in Freskotechnik (also auf den frischen Deckputz) zu applizieren, was die Eigenschaften in Bezug auf die Wetterbeständigkeit markant verbessern wird und erfahrungsgemäss eine hohe Alterungsästhetik mit sich bringt.

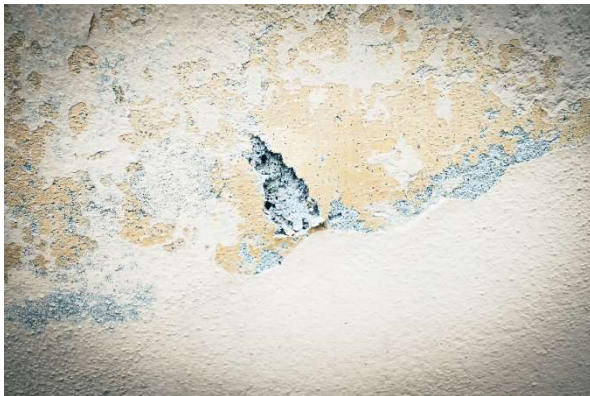
Anstrich- und Verputzabplatzungen über Putzreparaturstellen, darunter die ältere Oberfläche

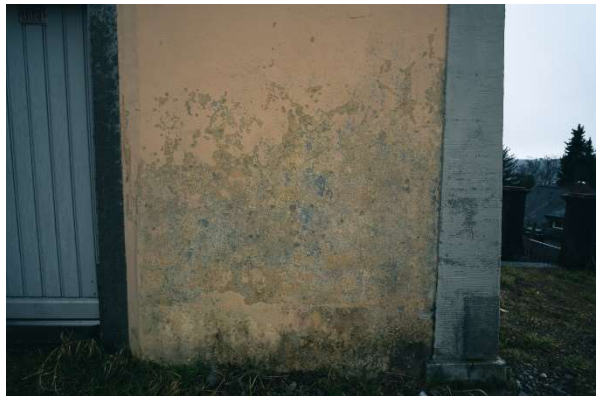
Anstrichabplatzungen und biogener Bewuchs an der Westfassade

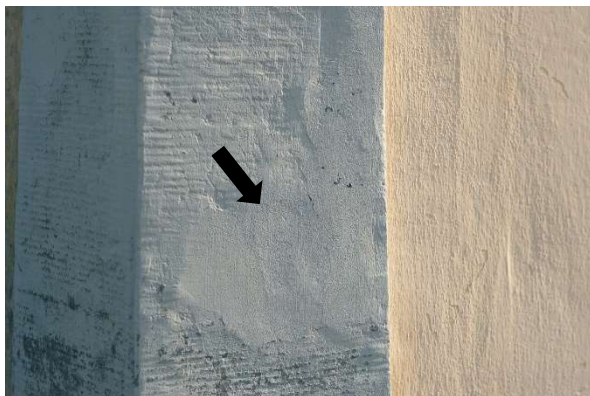
Hohl liegende Reparaturstellen an den Sandsteinlisenen

Die nahezu hydrophobe Farbe auf den Sandsteinbauteilen soll aus substanzerhaltenden, langfristigen Überlegungen möglichst schonend entfernt werden. Die bereits wieder abgeplatzten, viel zu hart definierten Flickstellen sollten entfernt und bei Bedarf mit einem auf den Bestand angepassten Reprofiliermörtel ersetzt werden.

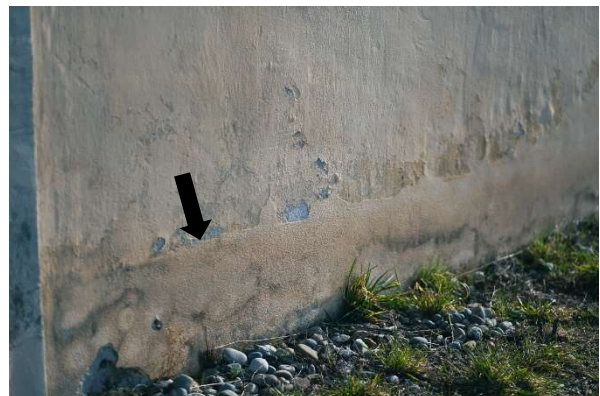
Verfärbungen, Abplatzungen und Reparaturstellen im Sockelbereich der Südfassade

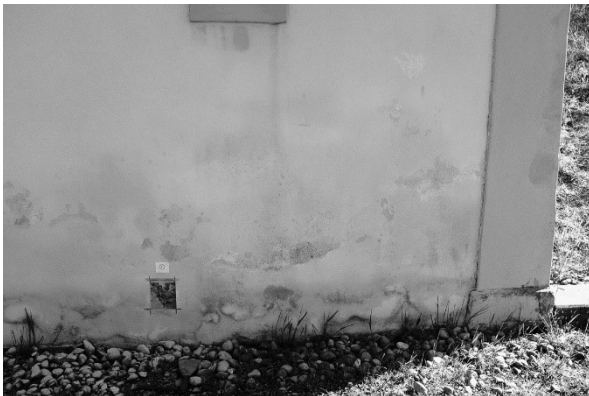
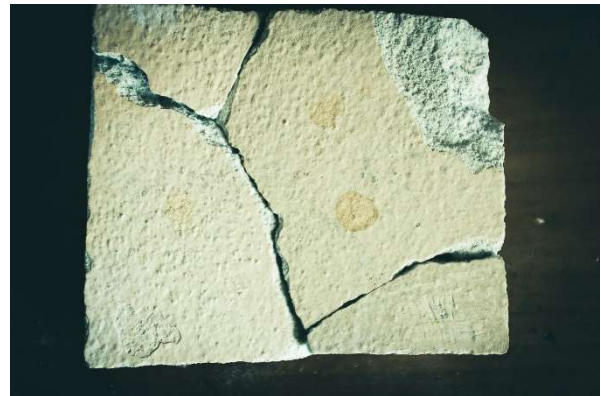
Probe 1 Sockel Südseite

Bei Probe 1 handelt es sich um eine Putzreparaturstelle im Sockelbereich, die vermutlich während der letzten Intervention appliziert wurde.

Sockelputz (wahrscheinlich vergütet, sichtbare Luftporen), Bindemittel Kalkhydrat und Weisszement
Schichtstärke 14-28mm, Korngrösse 0-1mm, sehr gute Wasseraufnahmefähigkeit

Sockelputz (wahrscheinlich vergütet, sichtbare Luftporen), Bindemittel Kalkhydrat und Weisszement
Schichtstärke 3mm, Korngrösse 0-1mm, sehr gute Wasseraufnahmefähigkeit, Oberfläche geschwämmt

Vermutlich 2K-Silikatanstrich

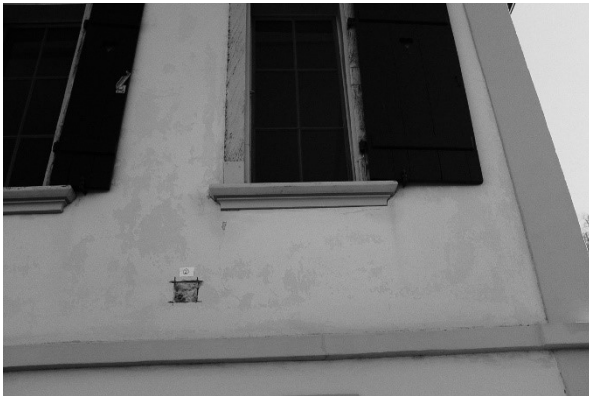
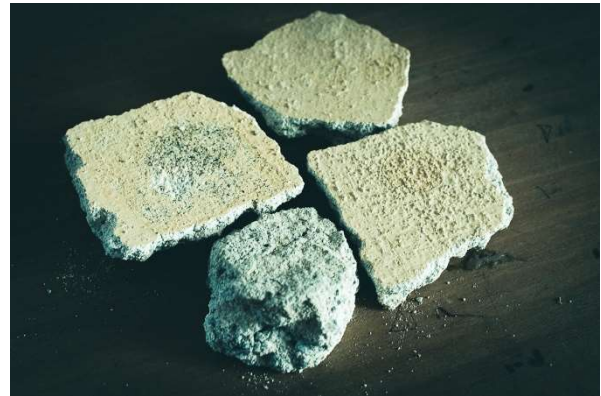
Probe 2 Obergeschoss Südseite

Bindemittel Kalk und hydraulisch Kalk

Schichtstärke ca. 10mm, Korngrösse 0-4mm vereinzelt bis 8mm, sehr gute Wasseraufnahmefähigkeit

2K-Silikatanstrich über mehreren Schichten älteren Kalkfarben

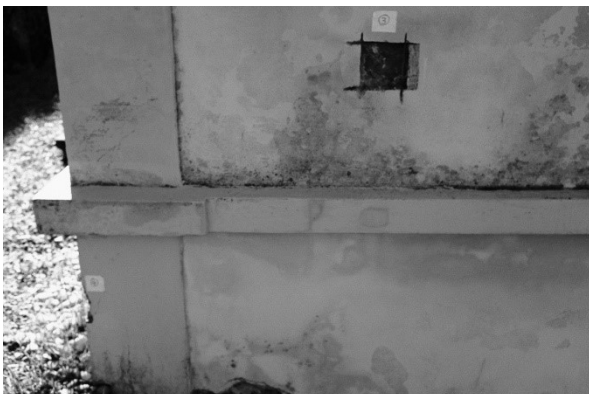
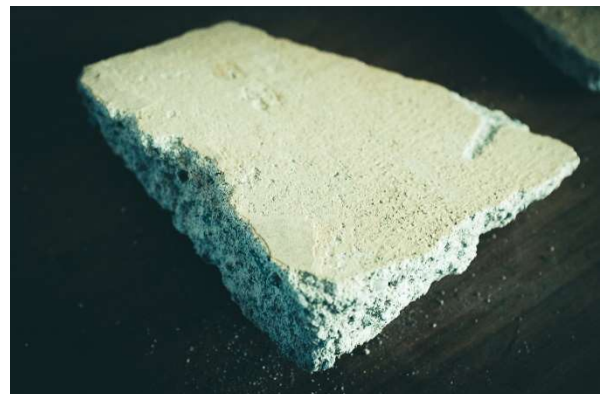
Probe 3 Obergeschoss Westseite

Bindemittel Kalk und hydraulisch Kalk

Schichtstärke bis 25mm, Korngrösse 0-4mm vereinzelt bis 8mm, sehr gute Wasseraufnahmefähigkeit

2K-Silikatanstrich über mehreren Schichten älteren Kalkfarben

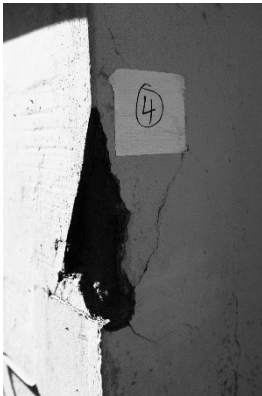
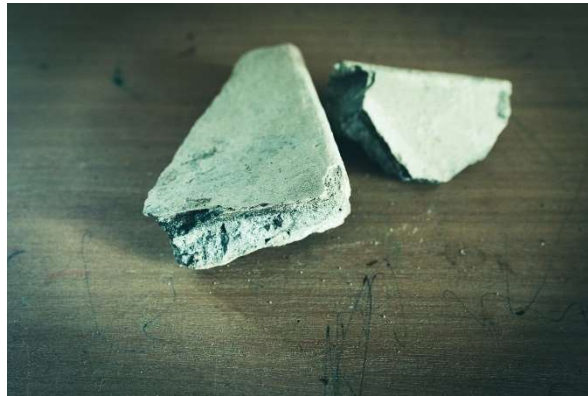
Bindemittel Zement, vergütet, verzögerte Wasseraufnahmefähigkeit

Bindemittel Zement, stark vergütet, verzögerte Wasseraufnahmefähigkeit

Hydrophobierter, stark vergüteter Silikatanstrich

Der Anstrich und die Flickstellen auf dem Sandstein (Probe 4) sind im Vergleich dazu sehr hart und nahezu hydrophob formuliert, was für den darunterliegenden Sandstein zu substanziellem Schaden führen kann. Der Zustand der Sandsteinbauteile ist sehr schwierig einzuschätzen. Die teils grossflächige Überarbeitung könnte ein Hinweis darauf sein, dass er stellenweise schon stark zurückgewittert ist und die ursprüngliche Form nur noch erahnen lässt.

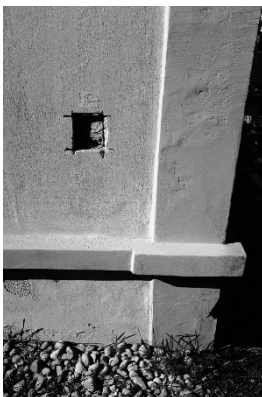
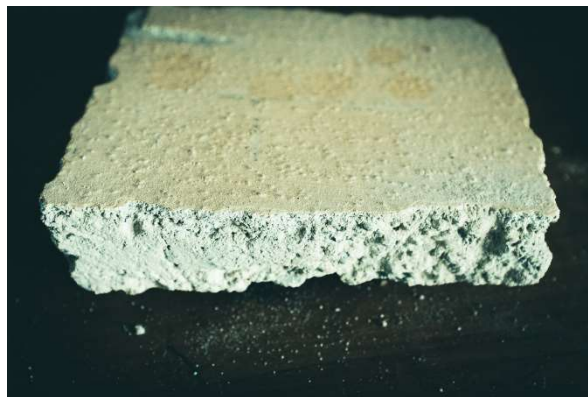
*Probe 5 Obergeschoss Nordseite*

Bindemittel Kalk und hydraulisch Kalk

Schichtstärke bis 25mm, Korngrösse 0-4mm vereinzelt bis 8mm, sehr gute Wasseraufnahmefähigkeit

2K-Silikatanstrich über mehreren Schichten älteren Kalkfarben
