Schloss Grüningen

Baudokumentation /
Handwerkerbericht

11.03.2019

T. Neuweiler Restaurationen
Burgbau · Natursteinarbeiten · Lehmabau

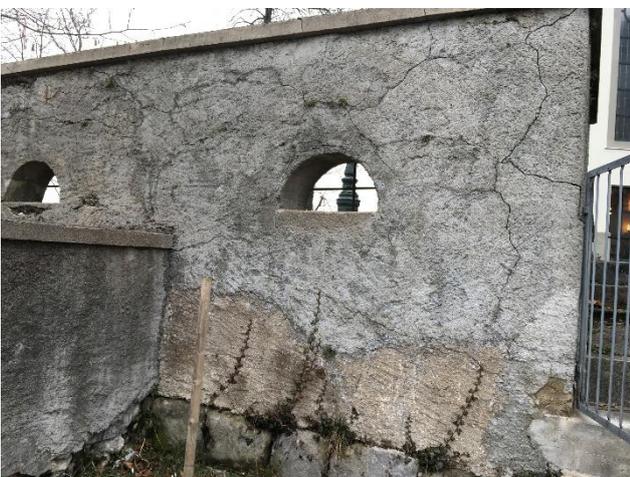
Die Mauerflanken an den westlichen Ringmauern weisen im Putz diverse Risse, Hohlstellen und Abplatzungen auf. Durch eindringendes Meteorwasser wurden diese Schäden kontinuierlich vergrössert. Der diffusionsarme Zementputz sollte die Stampfbetonwand vor zu viel Feuchtigkeit schützen. Durch die diversen Schäden am Putz konnte der Schutz jedoch nicht gewährleistet werden, wodurch der historische Stampfbeton arg in Mitleidschaft gezogen wurde. Es haben sich Bindemittel ausgewaschen und der Stampfbeton wurde an seiner Oberfläche mürbe.

Bild 7: Risse und Hohlstellen Mauer West.

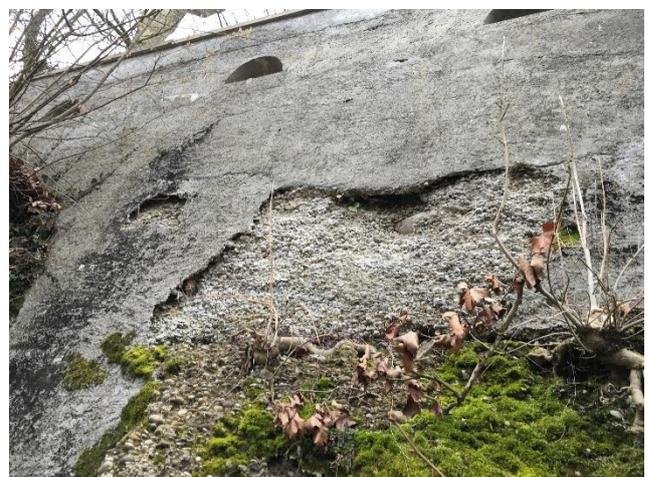
Bild 8: Abplatzungen und Hohlstellen Mauer West.

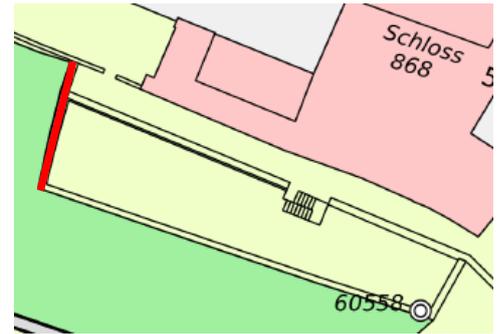
Die auf Bild 9 rot eingezeichnete Natursteinmauer weist ebenfalls Risse auf. Zusätzlich ist diese Natursteinmauer vollständig mit einem harten, zementgebunden Mörtel überzogen, was die Austrocknung dieser verhindert. Es besteht die Gefahr, dass der historische Kalk-Konstruktionsmörtel mürbe werden kann und dadurch das Mauergefüge beeinträchtigt. Ebenfalls können Sandsteine, welche über eine hohe Wasseraufnahme verfügen, nicht genug schnell austrocknen, da der Zementputz dies verhindert. In den Wintermonaten kann das zu Frostschäden am Sandstein führen, welche die Stabilität der Mauer auf Dauer massiv schädigen kann. Zusätzlich ist die Mauer an vielen Stellen von Efeu überwachsen. Die Wurzeln des Efeus dringen ins Mauerwerk ein und zerstören dieses.

Bild 9: Westmauer der südlichen Ringmauer

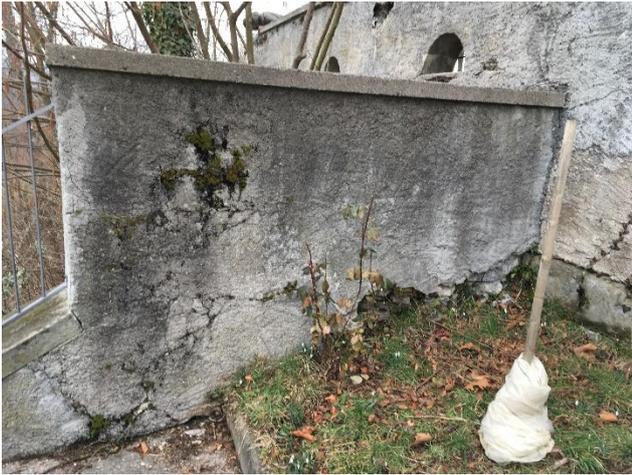
Bild 10: Diverse Risse und Hohlstellen

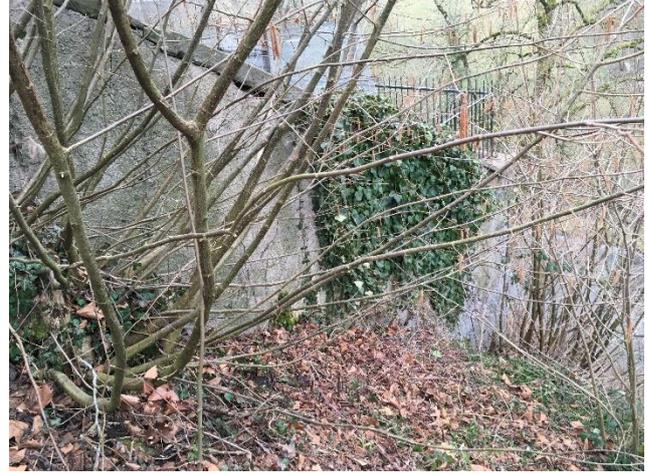
Bild 11: Efeubewuchs

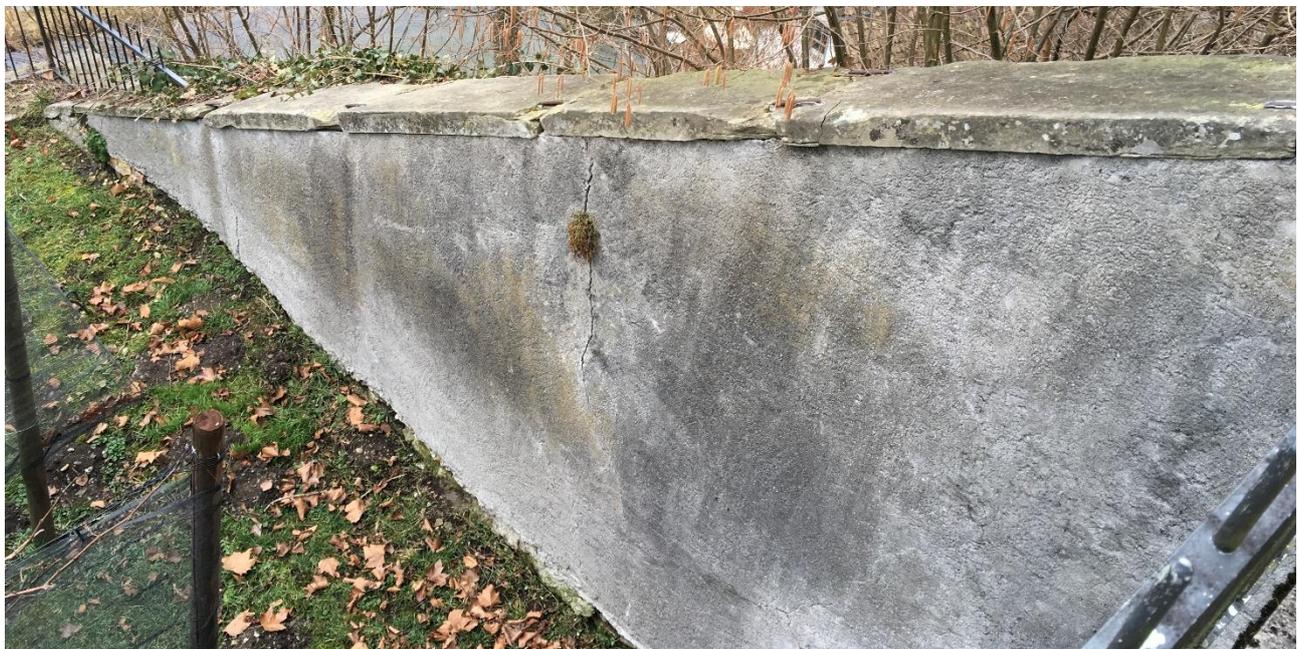
Bild 12: Möglicherweise statische Risse

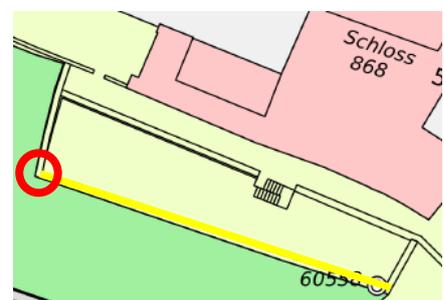
Die südliche Stützmauer (vgl. Bild 13; gelb) ist in einem guten Zustand, da die Mauer nie überputzt, sondern nur ausgefugt worden ist. Jedoch ist an der westlichen Mauer-ecke der Nagelfluhfels gefährlich verwittert, sodass das Fundament der Mauer abzurutschen droht. Ebenfalls ist die Mauer stark von Efeu befallen, wodurch die Mauer langfristig Schaden nehmen kann. Auch Wurzelstöcke, welche im Fundamentbereich der Mauer wachsen, können die Stabilität negativ beeinflussen.

Bild 13: Stützmauer, südlicher Abschnitt

Da die Fundamentbereiche der südlichen Stützmauer akut gefährdet sind, muss der Nagelfluhfels in diversen Abschnitten gesichert und vor weiterer Verwitterung geschützt werden. Wir empfehlen für diese Fundamentarbeiten einen erfahrenen Ingenieur beizuziehen.

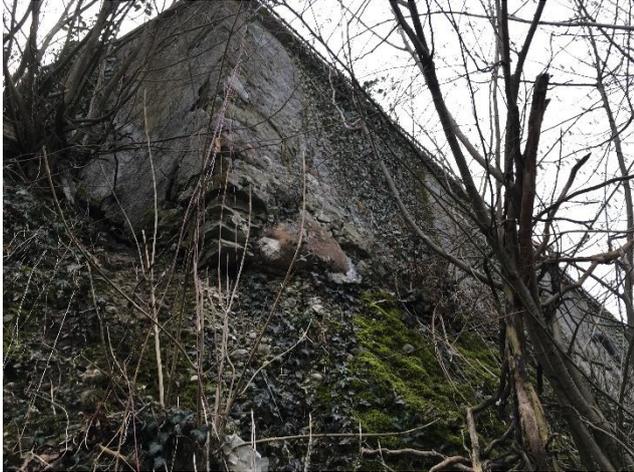
Bild 14: Verwitterter Fels im Fundamentbereich

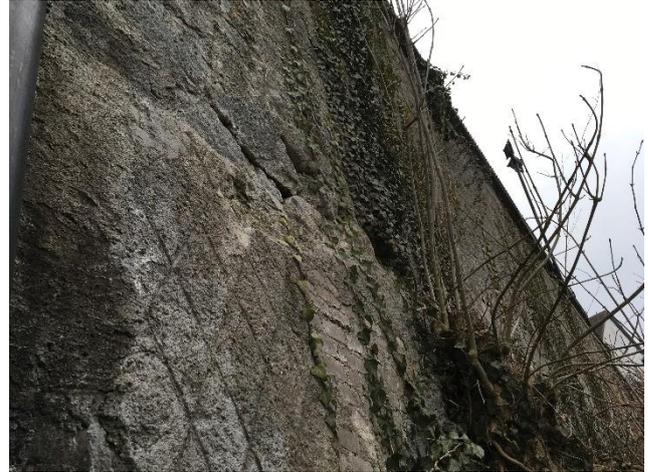
Bild 15: Efeu und sonstiger Bewuchs an Mauer

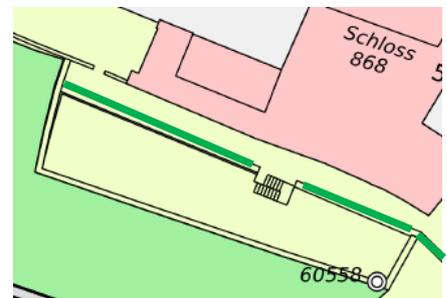
Die Stützmauer im südlichen Schlossgarten weist keine grösseren Schäden auf. Nur beim Treppenabgang lassen sich ein paar Risse und Hohlstellen finden, die höchstwahrscheinlich auf eindringendes Meteorwasser durch die obliegende, undichte Fuge zurückzuführen sind.

Bild 16: Schadensort der Mauer im südlichen Schlossgarten

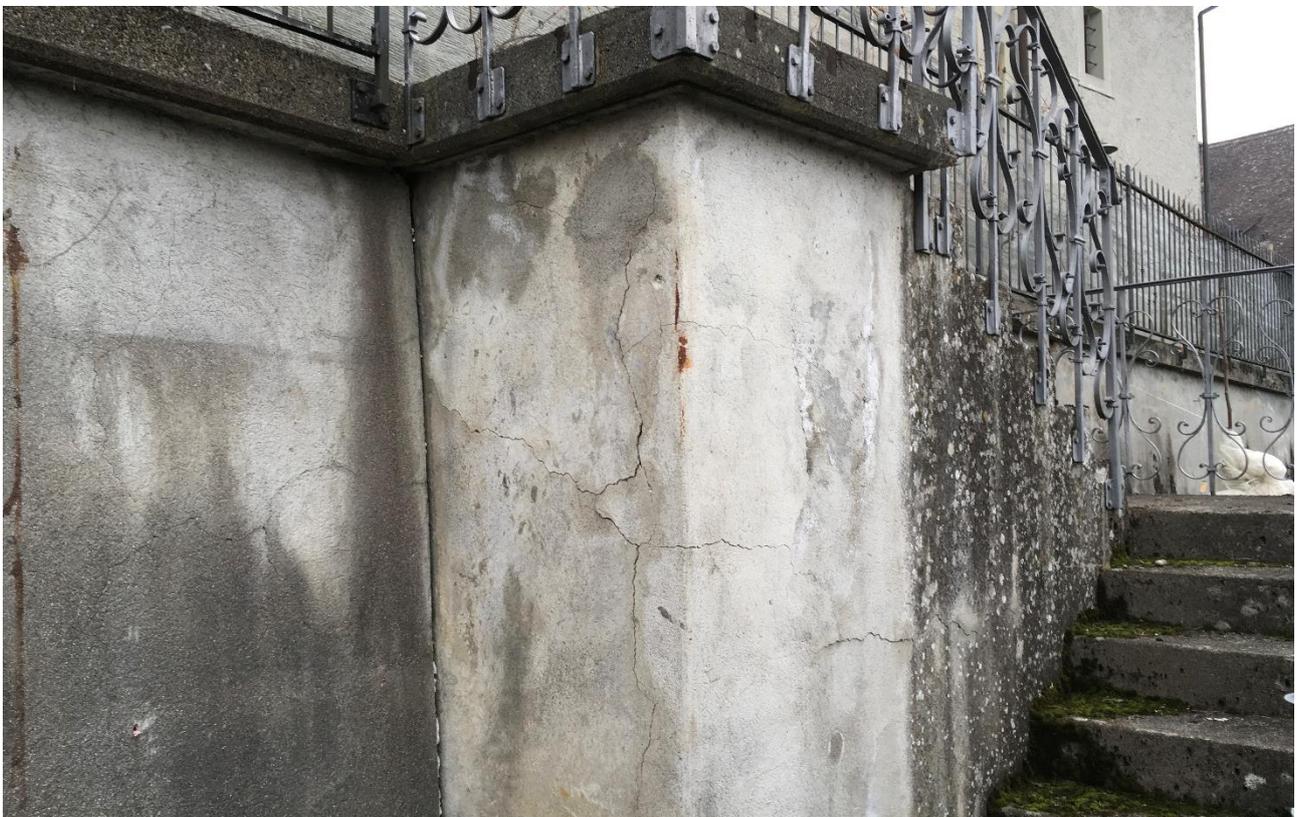
Bild 17: Risse und Hohlstellen

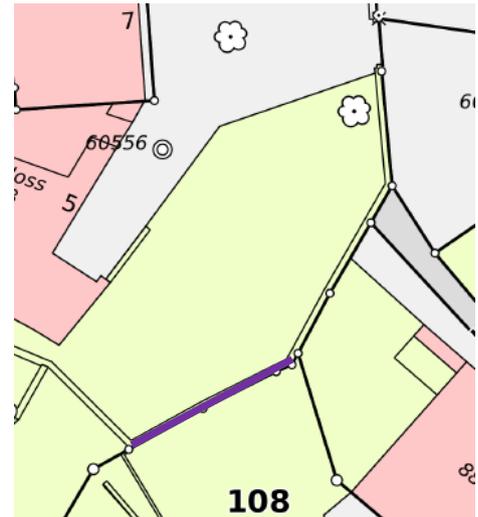
Aufgrund der Tatsache, dass in einer früheren Sanierungsetappe ein Pietra Rasa-Zementputz appliziert wurde, konnte kaum Feuchtigkeit aus dem Mauerwerk weichen. Ein Zementputz schützt das Mauerwerk zwar vor den äusseren Witterungseinflüssen, verhindert aber auch die Austrocknung der hinter dem Putz liegenden historischen Substanz. Die Bindemittel im originalen Mörtel werden somit durch zu viel Nässe ausgewaschen, worauf dieser zerfällt. Die Mauer kann nur über die Sandsteine austrocknen. Dies führt zu Salz- und Frostschäden an den Natursteinen, weshalb diese zurückwittern.

Ein Natursteinmauerwerk kann grundsätzlich ohne intakten Mörtel auskommen. Durch das Zurückwittern der Sandsteine wird die Statik jedoch beeinträchtigt, wodurch das Mauerwerk gefährdet wird.

Bild 18: Südöstliche Mauer

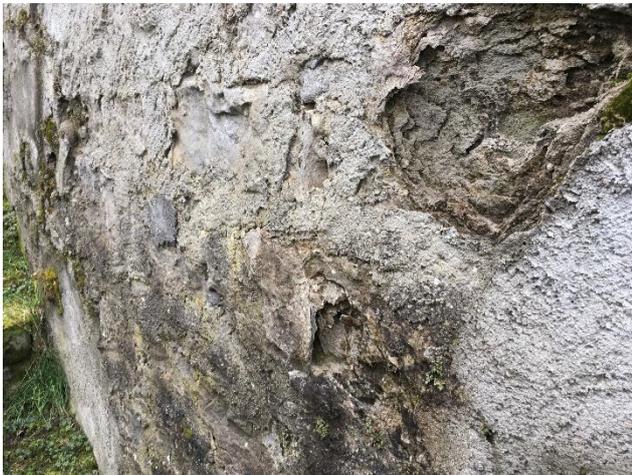
Bild 19: Zurückgewitterte Sandsteine.

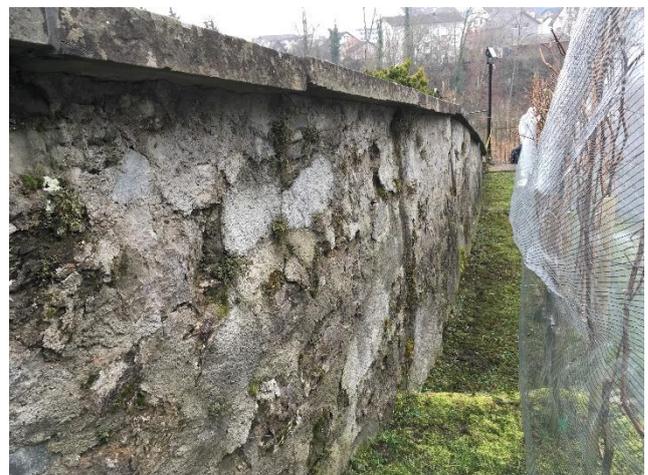
Bild 20: Biogener Befall zeugt ebenfalls von hoher Feuchtigkeit im Mauerwerk.

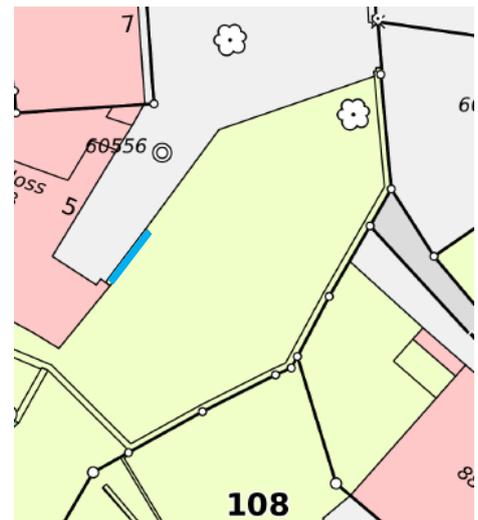
Die nordwestliche Stützmauer weist nur im Sockelbereich Schäden in Form von Abplatzungen, Rissen und Hohlstellen auf. Auch dieser Mauerabschnitt ist mit einem zementhaltigen Mörtel schwach überputzt worden. Durch aufsteigende Feuchte und Meteorwasser, welche am Mauerfuss anfallen, führt die übermässige Nässe zu erhöhten Schäden im Sockelbereich.

Bild 21: Nordwestliche Stützmauer

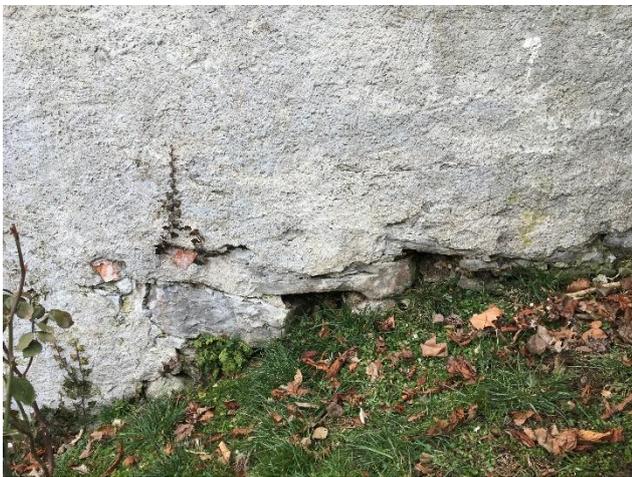
Bild 22: Fehlstellen im Sockelbereich.

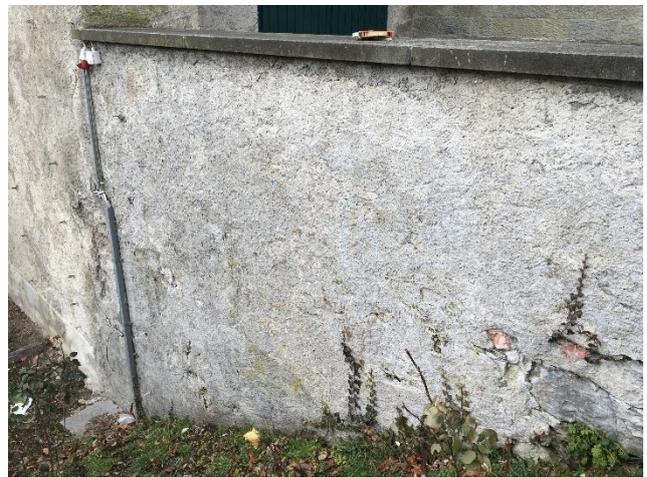
Bild 23: Abplatzungen und Risse.

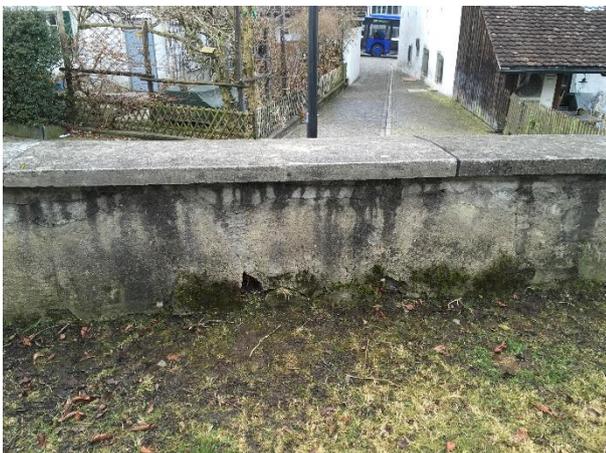
Die Umfassungsmauer, welche die Südostseite des vorderen Vorplatzes eingrenzt, weist auf der Innen- und Aussenseite einige Risse und Abplatzungen auf. Auch diese Schäden verursachte der Zementputz aus den bereits genannten Gründen.

Bild 24: Risse, Abplatzungen und Fehlstellen.

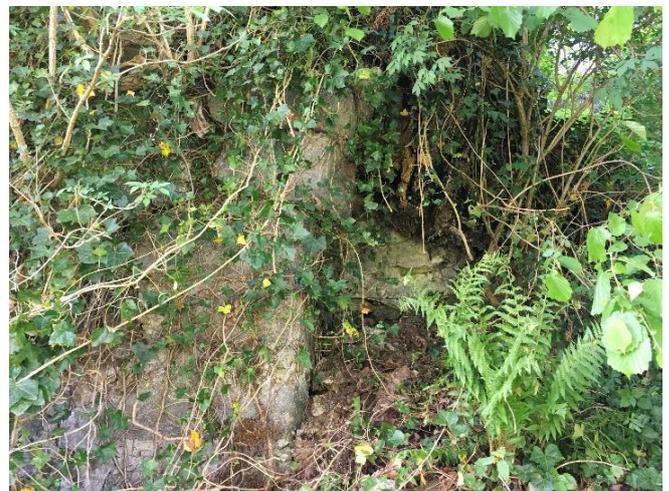
Die Stützmauer ist stark von Efeu überwachsen, welcher entfernt werden muss. Da die Mauer mit relativ grossen Steinen gebaut wurde, ist das Mauergefüge grösstenteils noch intakt. Aufgrund des massiven Wurzelbewuchs auf der Mauerkrone und im Mauerwerk selbst, haben sich am westlichen Mauerkopf Steine gelöst und drohen hinunterzufallen. Diese Steine müssen abgebaut und neu versetzt werden.

Bild 31: Abstürzende Ecke

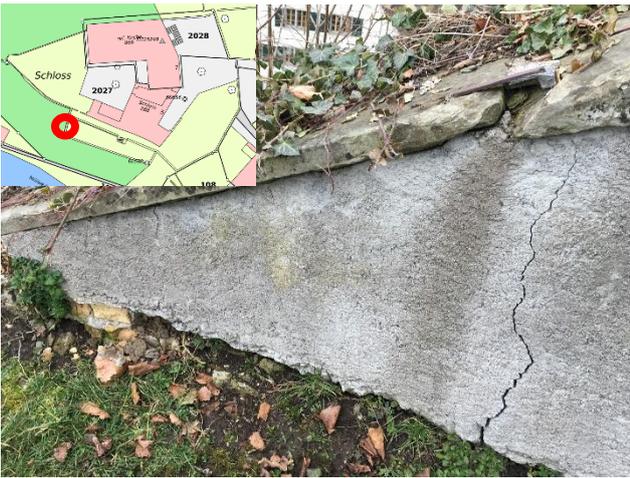
Bild 32

Die Mauerkronen bzw. Abdeckplatten weisen einen desolaten Zustand auf. Viele der Fugen müssen ersetzt oder saniert werden. Durch diese offenen Stellen ist ebenfalls zu viel Wasser in das Mauerwerk gedrungen und hat Schäden verursacht. Einige Kunststeinplatten haben Risse. Viele Sandsteinplatten, sowie auch ein grosser Teil der Kunststeinplatten, sind aber noch gut erhalten, sodass die Platten nur neu verfugt werden müssen.

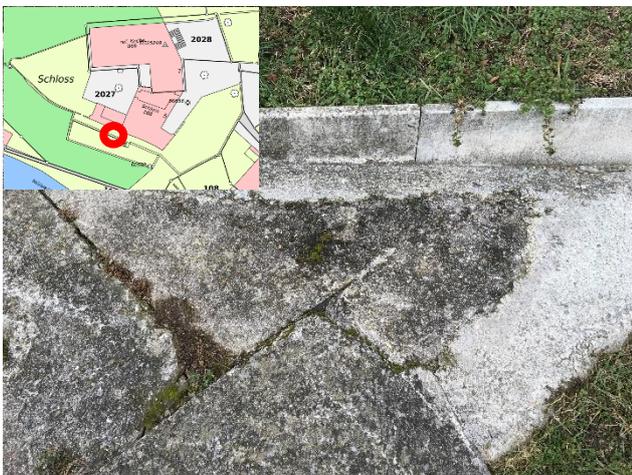
Bild 36

Im südlichen Schlossgarten hat es diverse Risse auf der Bodenplattform, durch welche ebenfalls Wasser in die obere Stützmauer läuft.

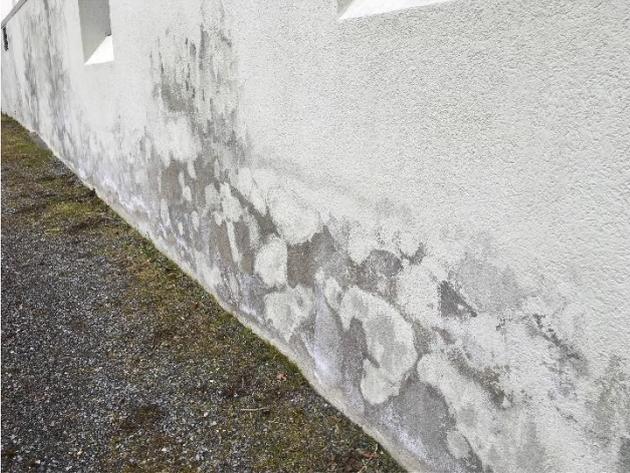
Bild 43

An der nördlichen Kirchenmauer ist im Sockelbereich eine hohe Salzbelastung festzustellen.

Ebenfalls empfehlen wir salzbelastete Putze zu entfernen und durch Feuchtigkeitstransportierende Putze zu ersetzen.

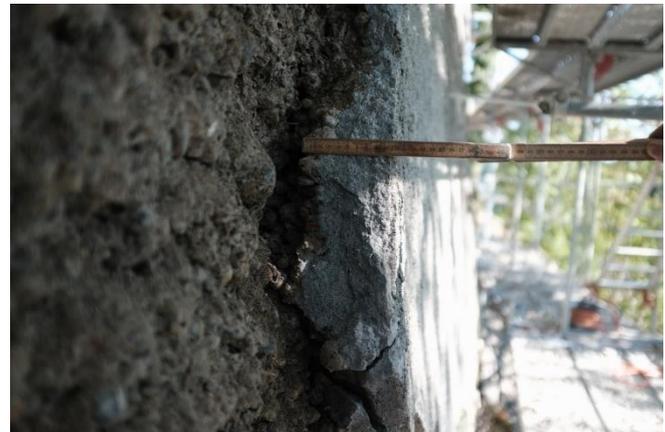
Bild 46: Ein zu entfernendes, hohlliegendes Putzfragment.

Um nicht zusätzlichen Schaden an der historischen Stampfbetonwand zu verursachen, wurden nur hohlliegende Stellen komplett von der Mauer entfernt. Risse im Putz wurden aber ebenfalls aufgespitzt. Vor allem hinter Hohlstellen, war der Untergrund stark durchfeuchtet, der Stampfbeton mürbe und zum Teil von Efeu durchwachsen. Darum mussten wir die Mauer auf einen sauberen, tragfähigen Untergrund zurückarbeiten. Bei

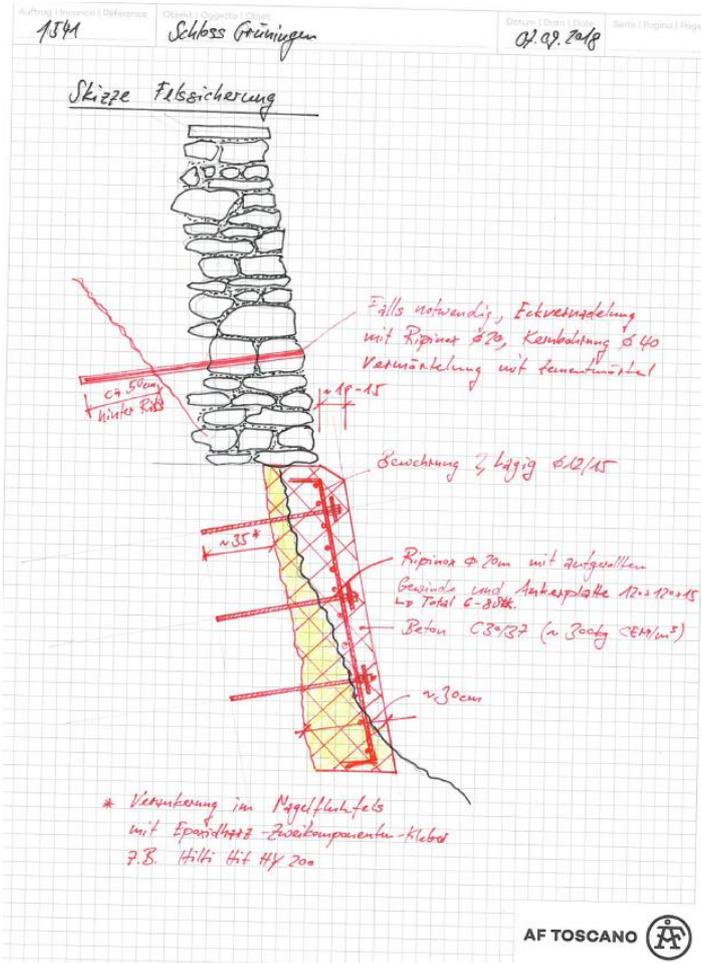
Der von Rissen durchzogene Putz an der Mauerecke wurde freigelegt und das Mauerwerk begutachtet. Die Risse sind durch Materialübergänge entstanden, da die Mauerecke mit Natursteinen und Zementseinen gebaut wurde und an eine Stampfbetonwand anschliesst Nachdem die grössten

Die **Mauerecke** (vgl. Bild 62, Seite 24; roter Kreis) wurde von Daniel Brandenberger, Dipl. Bauingenieur FH, von der Firma «AF Toscana AG, Winterthur» begutachtet und daraufhin ein Konzept erarbeitet.

Die ausgeführten Arbeiten wurden wie im Bild 64 beschrieben durchgeführt.

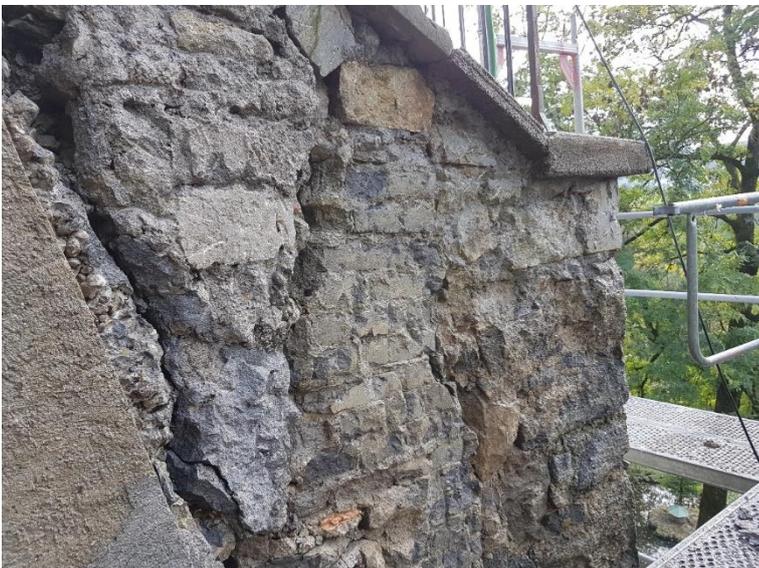
Bild 67: Verschiedene Materialübergänge an Mauerecke.

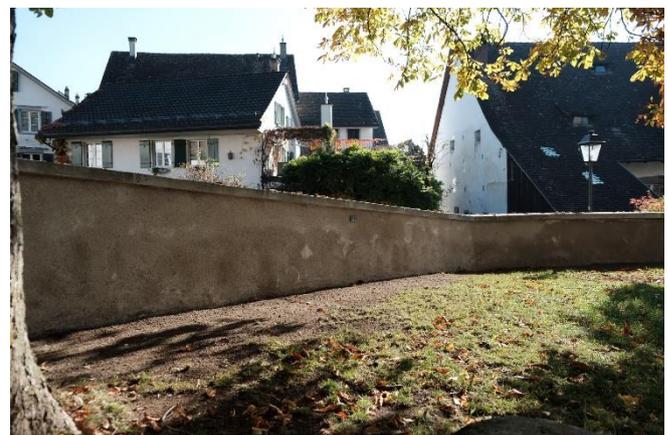
Bild 77: Noch feuchte Stellen in Putz nach 14 Tagen.

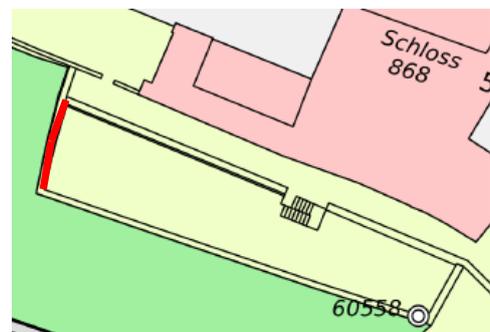
Bild 82: Defekte Sandsteine.

Die defekten Sandsteinabdeckplatten an der südlichen Ringmauer (vgl. Bild 82; rot) wurden neu aufgemörtelt. Wir haben uns aus folgenden Gründen gegen einen Ersatz der Sandsteine entschieden:

- Schwieriges Versetzen der Sandsteine ohne grössere Kranarbeiten.
- Optische Veränderung.
- Hohe Kosten.

Ebenso wurden die noch vorhandenen Eisenklammern erhalten, welche die Sandsteine zusammenhalten sollen. Für die Aufmörtelung der Sandsteine wurde die Wasseraufnahmefähigkeit des bestehenden Sandsteines mit verschiedenen Mörtelstücken abgeglichen.
