Baumeisterarbeiten Ritterhaus Bubikon

Ausführungsbericht Schaffner- und Komturhaus 2021-2022

T. Neuweiler GmbH
Traditionelles Bauhandwerk

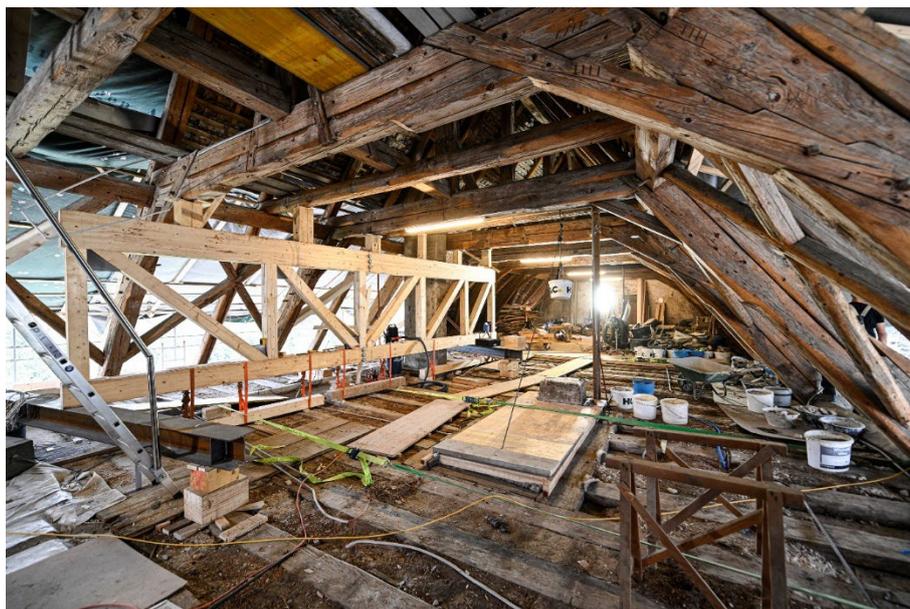
Abbildung 4
Fachwerkträger, Aufhängung der Decken-Binderbalken mittels Spanngurten an verschraubten Querhölzern und das Aufliegen der Kehlbalken welche die Sparren stützen.
Foto: T. Suter

Die Dachsparren liegen auf dem Fachwerkträger auf, die Decken und Binderbalken werden vom Fachwerkträger unterstützt. Der Fachwerkträger liegt raummittig im Bereich der Trennwände auf. Die Kraftableitung auf der Fassadenseite erfolgt über das Mauerwerk. Dessen Positionierung erfolgt in Zusammenarbeit mit dem Ingenieurbüro. Die Kraftableitung über den Aussparungen der ehemaligen Aborte und den Fensteröffnungen soll vermieden werden. Die Decken und Binderbalken werden am Fachwerkträger aufgehängt. Der Rückbau erfolgt erschütterungsarm und mit Rücksicht auf die bestehenden Segmentbögen und deren Bogendicke, Spannweite und Stichmasse.

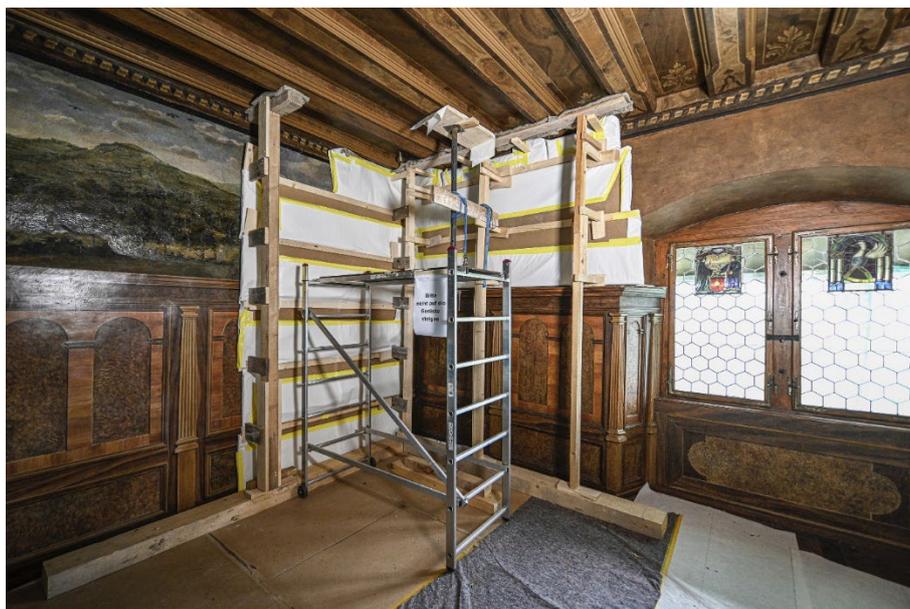
Abbildung 7
Schutz der Malereien vor mechanischer Einwirkung
Foto: T. Suter

ARGE Baumeisterarbeiten umgesetzt wurde. Dazu wurden mittels Vapor-P, Schurwolle, Hartfaserplatten und Holzleisten Schutzkissen erstellt, welche in vertikalen Abständen von 30 – 40cm von oben nach unten wieder entfernt werden konnten. Ziel dieser Vorgehensweise war es, die Bilder gleichzeitig vor äussere Einwirkung zu schützen und eine etappierte, kontrollierte Entfernung zu ermöglichen, um allfällige lose Teile vor Totalverlust durch Herunterfallen zu schützen.

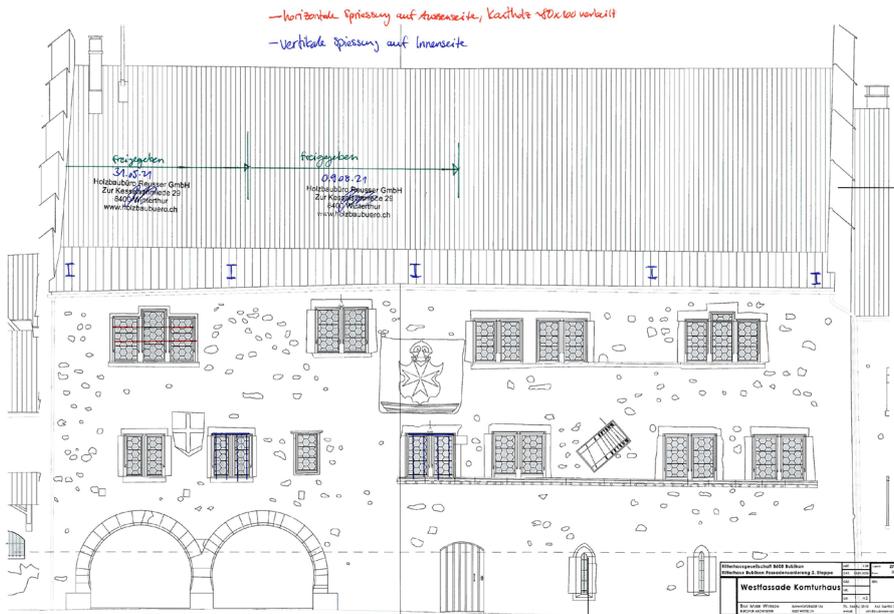
Abbildung 8
West-Fassade: Aussteifen der Fensteröffnungen zwecks Lastabtragung der vertikalen und horizontal einwirkenden Kräfte
Quelle: F. Burkard

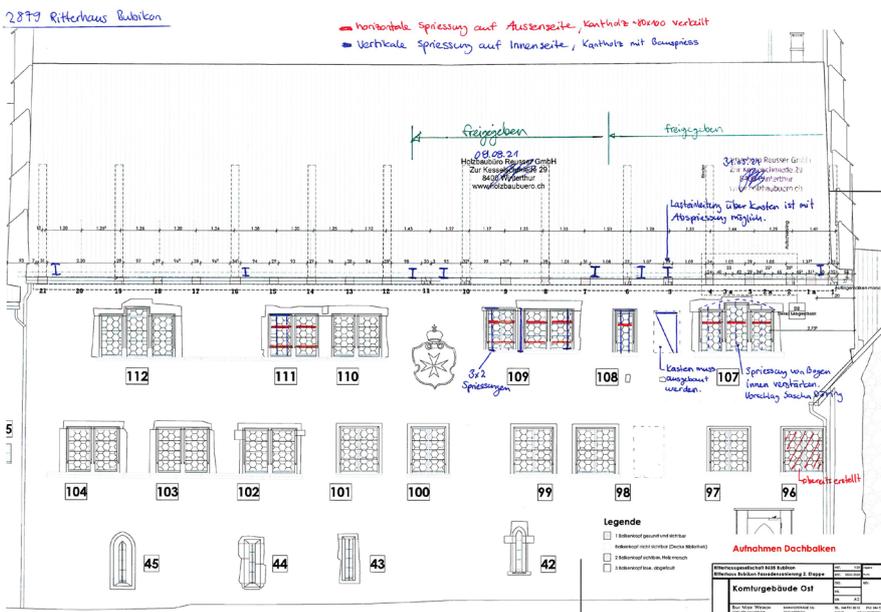
Abbildung 9
Ost-Fassade: Aussteifen in horizontaler und vertikaler Richtung der Fensteröffnungen zwecks Lastabtragung der einwirkenden Kräfte. Die blauen Rechtecke zeigen die Lage der Stahlträgerauflager
Quelle: F. Burkard

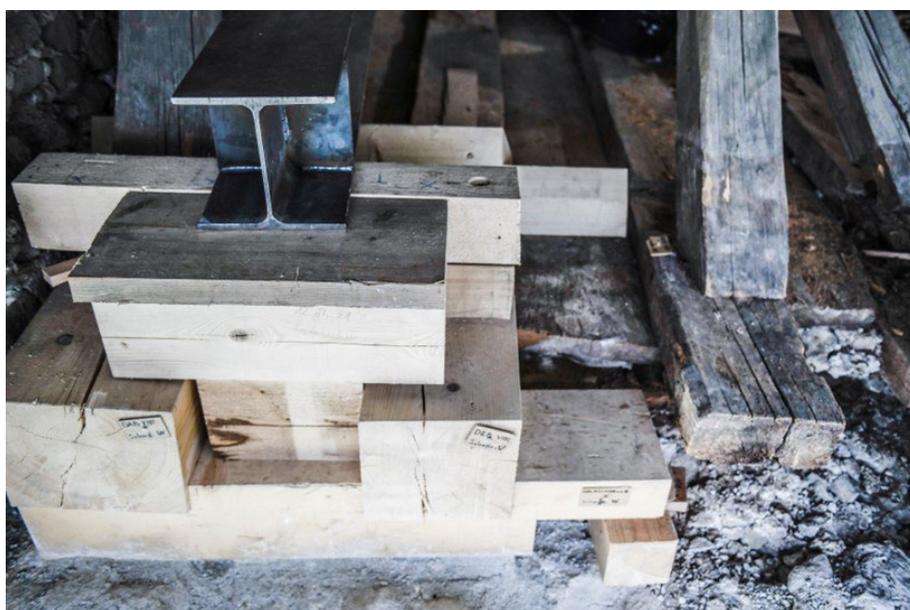
Abbildung 10
Trägerauflager auf Fassadenmauerwerk
Foto: T. Suter

In Zusammenarbeit mit Florian Burkard vom Holzbaubüro und dem ausführenden Holzbauer Remi Schlegel wurde die jeweilige Positionierung und Ausbildung der Auflager für die Stahlträger bestimmt.

In vergleichbaren Objekten mit Mauerwerken in einem schlechteren Zustand ergaben Untersuchungen einen Wert der maximalen Druckspannung im Mauerwerk von 1.0N/mm^2 . Da die vorhandenen Mauern in einem besseren Zustand sind, wurde ein Wert von 1.5N/mm^2 als maximal zulässige Spannung angenommen. Das Auflager der Stahlträger auf der Aussenmauer benötigte demzufolge ein Fundament von $40 \times 40 \text{ cm}$ mit einer Höhe von 15 cm . Der Stahlträger wurde vollflächig und satt unterfüttert, damit eine optimale Kraftübertragung stattfand.

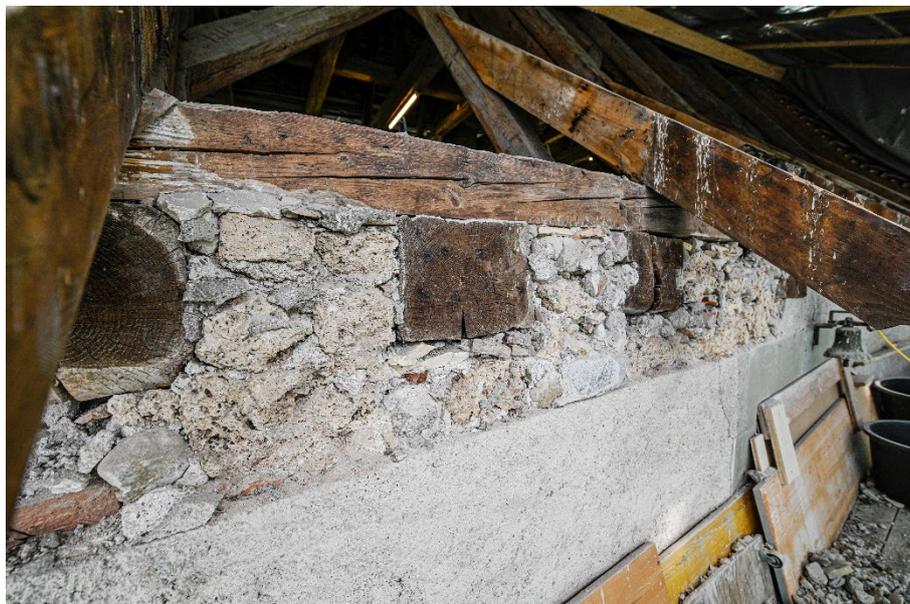
Abbildung 13
Ansicht eines freigelegten Mauerabschnitts
Aufnahme: T. Suter

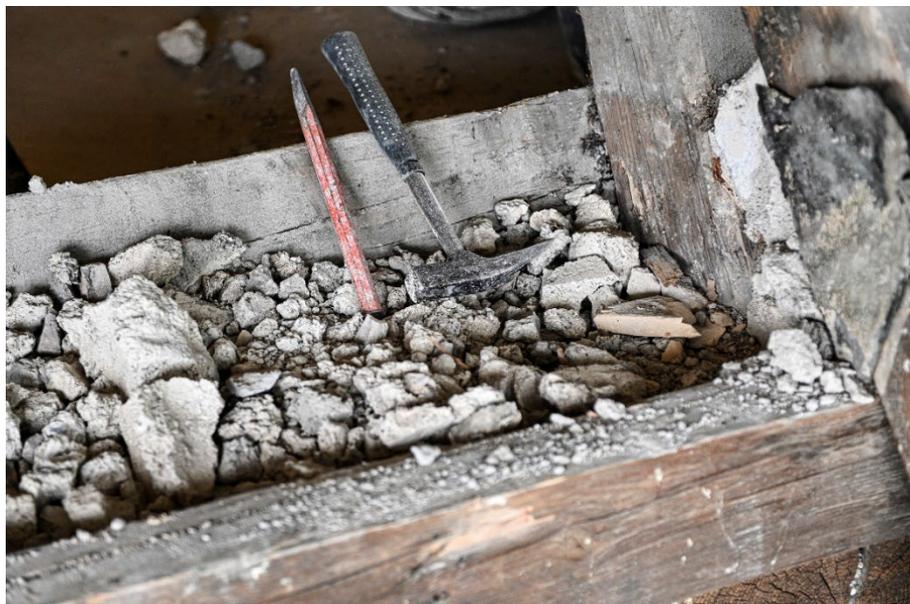
Abbildung 14
Vorsichtige Rückbauarbeiten mit
Hammer und Meissel.
Foto: T. Suter

Wie auf der Westseite wurde der Putz eingeschnitten und vorsichtig mit Handwerkzeugen oder Kombihammer entfernt.

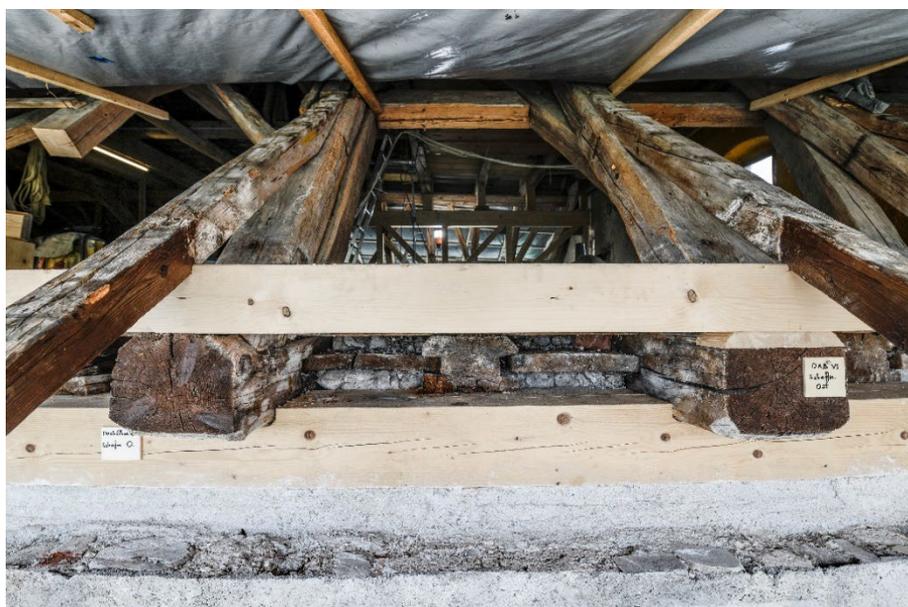
Abbildung 15
Ansicht eines fertig untermauerten
Schwellenabschnitts
Aufnahme: T. Suter

Die Dachschwelle wurden an ihren Enden auf ein gerade gemauertes Auflager gelegt. In den Feldmitten wurde die Schwelle teils mit grossen bis zu 40 Zentimeter langen und bis maximal 25 Zentimeter hohen Natursteinen ausgemauert. Damit die Holzbauer die neue, eingekerbte Schwelle einfahren und anheben konnten, musste das Auflager mindestens 7 Zentimeter unterhalb der Decken-Binderbalken zu liegen kommen. Dies erforderte den Rückbau auch von grossen Mauersteinen. Teilweise mussten sie eingeschnitten und oberflächlich abgetragen werden, damit das Mauergefüge möglichst erhalten bleibt. Über den Fensterstürzen waren die sieben Zentimeter glücklicherweise knapp vorhanden.

Die Dachschwelle bildet zusammen mit der Mauerlatte das Auflager für die darüberliegende Holzkonstruktion. Sie dient der Lastverteilung und verhindert eine punktuelle Lastabtragung, welche zu einem Versagen der Mauerwerkskonstruktion führen kann, da auftretende Druck- und Schubkräfte nicht aufgenommen werden können. Unregelmässigkeiten im Mauerwerk, fehlender Mauermörtel, Hohlstellen und loser Mauermörtel können dadurch zu Verformungen führen. Diese Situation ist insbesondere auf den Schadenskartierungen zu beobachten, wo sich Rissverläufe vom Schwellenbereich ausgehend zeigen. In Reparaturbereichen, wo das Mauerwerk nachträglich mit zu hartem Zementmörtel ausgefugt wurde, können die auftretenden Spannungen zu Scherrissen in weniger druckfesten Mauersteinen führen. Dies ist insbesondere bei den weichen, gelagerten Sandsteinen zu beobachten.

Stellenweise mussten Bereiche der innenliegenden Mauerlatte erneuert werden. Im Anschluss an dessen Instandsetzung wurden die ersetzten Stücke neu unterfütert. Vorgängig mussten lose Teile entfernt und das Mauerwerk gereinigt werden. Nach mehrmaligen benetzen der Oberfläche mit Wasser konnte der Stopfmörtel zusammen mit kleinformatigen Mauersteinen satt eingebracht werden.

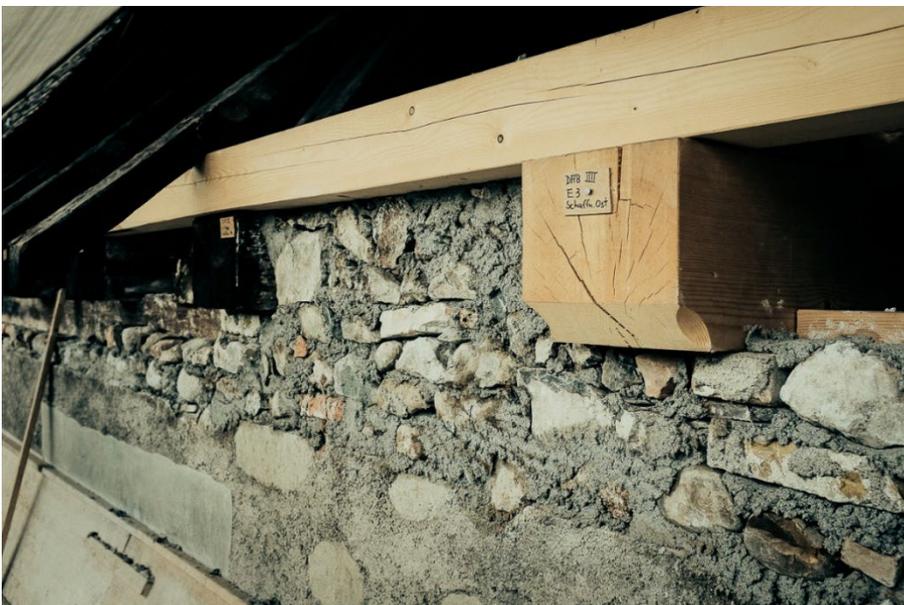
Abbildung 16
Ansicht eines frisch zugemauerten
Abschnitts
Foto: L. Suter

Beim Rückbau wurden die Mauersteine von Mörtelresten befreit und im Dachgeschoss zwischengelagert. Der Wiederaufbau erfolgte in Etappen nach Abschluss der Zimmermannsarbeiten. In den kalten Wintermonaten zwischen Dezember und April wurden wegen der Frostgefahr keine Mauerwerksarbeiten vorgenommen. Somit ergaben sich im Frühling grössere Etappen. Der Dachschwellaufbau wurde in dieser Zwischenzeit auf gekeilten Holzunterlagen aufgebockt.

Damit genügend Arbeitsraum vorhanden war, wurde das Mauerwerk und die Applikation des Mörtels bis zur Vorderkante der Mauersteine vor den Dachdeckerarbeiten ausgeführt. Der Auflagerbereich der Schwellenverblendung liegt zwischen 20 und 8 Zentimeter. Der Zusammenhalt der Verblendung, insbesondere im Bereich der Deckenbalkenköpfe, erfolgte durch den Mauerwerksverband. Auf der Dachschwelle wurde die Konstruktion mit grösseren Steinen eingespannt. Diese Konstruktionsweise ist nötig, um den Zusammenhalt des Mauerwerkgefüges bei knapp 8 Zentimeter Verblendung zu erreichen. Durch die nicht vollständige Ausmauerung auf der innenliegenden Seite bis oberhalb des Flugrähms kann eine Durchlüftung der Holzkonstruktion trotzdem gewährleistet werden (Vgl. Abb. 5, S. 10). Zwischen Flugrähm und Ziegellattung wurde ein Drahtgitternetz zum Schutz vor Vögel errichtet.

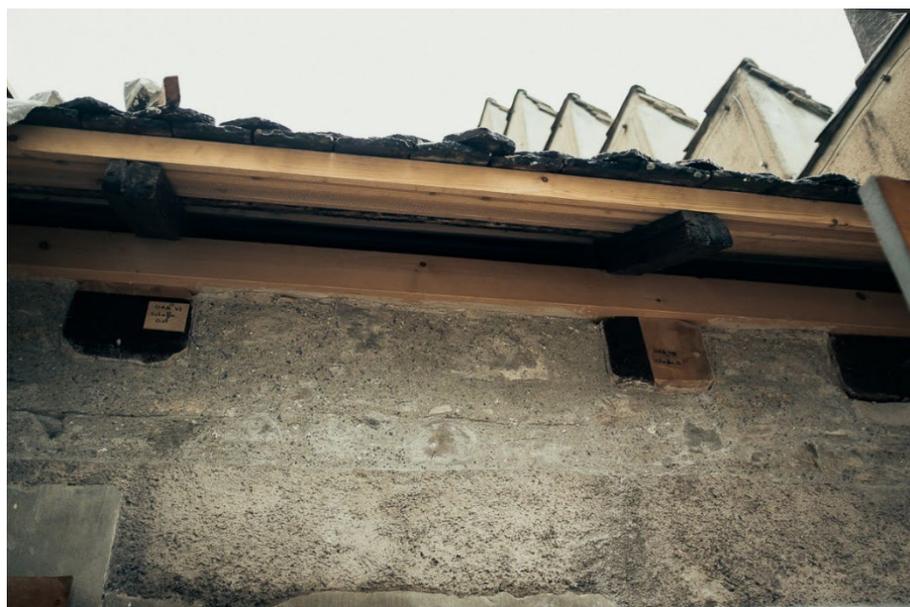
Abbildung 17
Fertig gestopftes und gekratztes
Mauerwerk
Foto: L. Suter

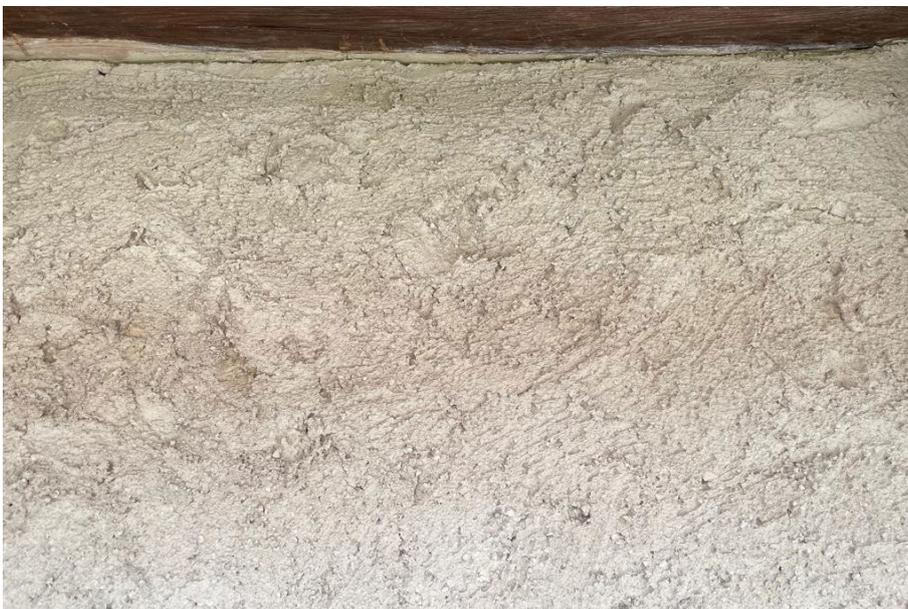
Abbildung 19
Nahansicht der fertig verputzen
Deckputzoberfläche Ost
Foto: S. Döring

Die Deckputzergänzung orientiert sich in Struktur, Farbgebung und Auftragstechnik am Bestand. Farblich wurde der Putz hofseitig mittels einer Schlämme dem Bestand angepasst. Ostseitig wurde der Putz mit dem Bindemittel und einer Pigmentzugabe der Tonalität des Bestands angepasst. Die nachträgliche Alterung wurde dabei berücksichtigt und der angetragene Putz erscheint anfangs deutlich heller. Der Deckputz besteht zu 2/3 Sumpfkalk 1/3 natürlicher hydraulischer Kalk (NHL 5). Das Sand- / Bindemittelverhältnis beträgt 1:3. Ostseitig wurde die Mischung pro Liter Sumpfkalk mit 5 g Umbra braun der Firma Bernasconi abgetönt. Beim Sand wurde ein Maurersand 0 – 4 mm der Firma «Hastag» Will ZH gewählt.

Die Schwierigkeit in Bezug der Mörtelzusammensetzung lag darin, dass es sich beim bestehenden Oberputz um einen zementhaltigen Putz handelt. Um den Putz einerseits an den Setzmörtel sowie andererseits an die angrenzenden alten Putzflächen anzupassen, wird dem Mörtel NHL 5 zugegeben. Der Putz verfügt um eine hohe Wassertransport- und Diffusionsfähigkeit. Bei einem möglichen Feuchteintrag kann das im Innern anfallende Wasser durch das Mauerwerk und den Oberputz entweichen.

Bei der angewandten Putztechnik handelt es sich um einen Kellenwurf- und einen Kellenzugputz. Für seine Erstellung wird der Mörtel in einer flüssigen Konsistenz mit gleichmäßigen, kräftigen Schwüngen dünn-schichtig angeworfen, wodurch er deutlich verteilt auf der Oberfläche liegt. Der Kellenzugputz beschreibt das Abziehen des frisch angeworfenen Mörtels mit der Kellenkante. Da aber der Vorgang des Anwerfes mittels Kelle handwerklich einher geht mit dem gelegentlichen Korrigieren von hervorstehenden Stellen durch das Abziehen mit der Kellenkante und direktes Nachwerfen in dünn-schichtigere Bereiche, fließen die beiden Putztechniken nahtlos ineinander über.

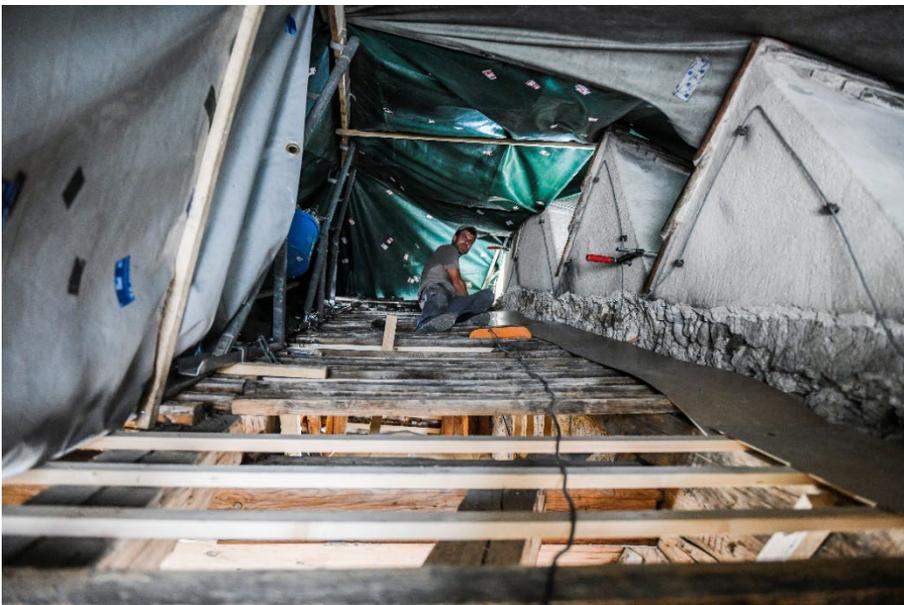
Eine bedeutende Ursache für den Feuchtigkeitseintritt ist der Übergang zum Stufengiebel der Nord- und Südseite. Die vorgängige Konstruktion beinhaltete einen Übergang von 5 – 7 cm Luft zwischen Ziegel und Mauerwerk unterhalb der Hohlkehle. Bei Winddruck und negativem Gefälle der Lattung in Richtung Giebel konnte das Wasser ungehindert eintreten. Es wurde eine Konstruktion mit Nocken und Deckblech gewählt, welches in einen Schlitz eingelassen worden ist. Der Schlitz ist mit Romanzement / NHL 5 / Sand Mischung im Verhältnis 1:3:12 ausgeführt worden. Der Deckputz musste farblich angepasst werden. Dazu ist ein NHL 5 / Weisszement / Sandgemisch im Verhältnis 3:1:12 aufgetragen worden.

Abbildung 20
Rückbau der Verputzflächen
Dachrandanschluss
Foto: T. Suter

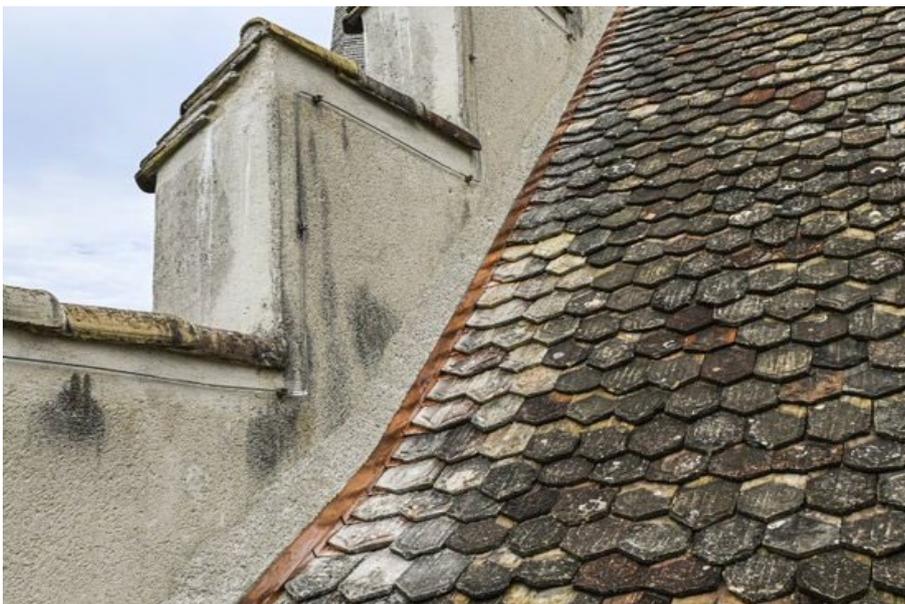
Abbildung 21
Ansicht Treppengiebel Nord nach
Fertigstellung der Blecheinfassung
Foto: T. Suter
