Lägern-Hochwacht

Zustandsbericht

07.06.2018

T. Neuweiler Restaurationen
Burgbau · Natursteinarbeiten · Lehm- und Ziegelbau

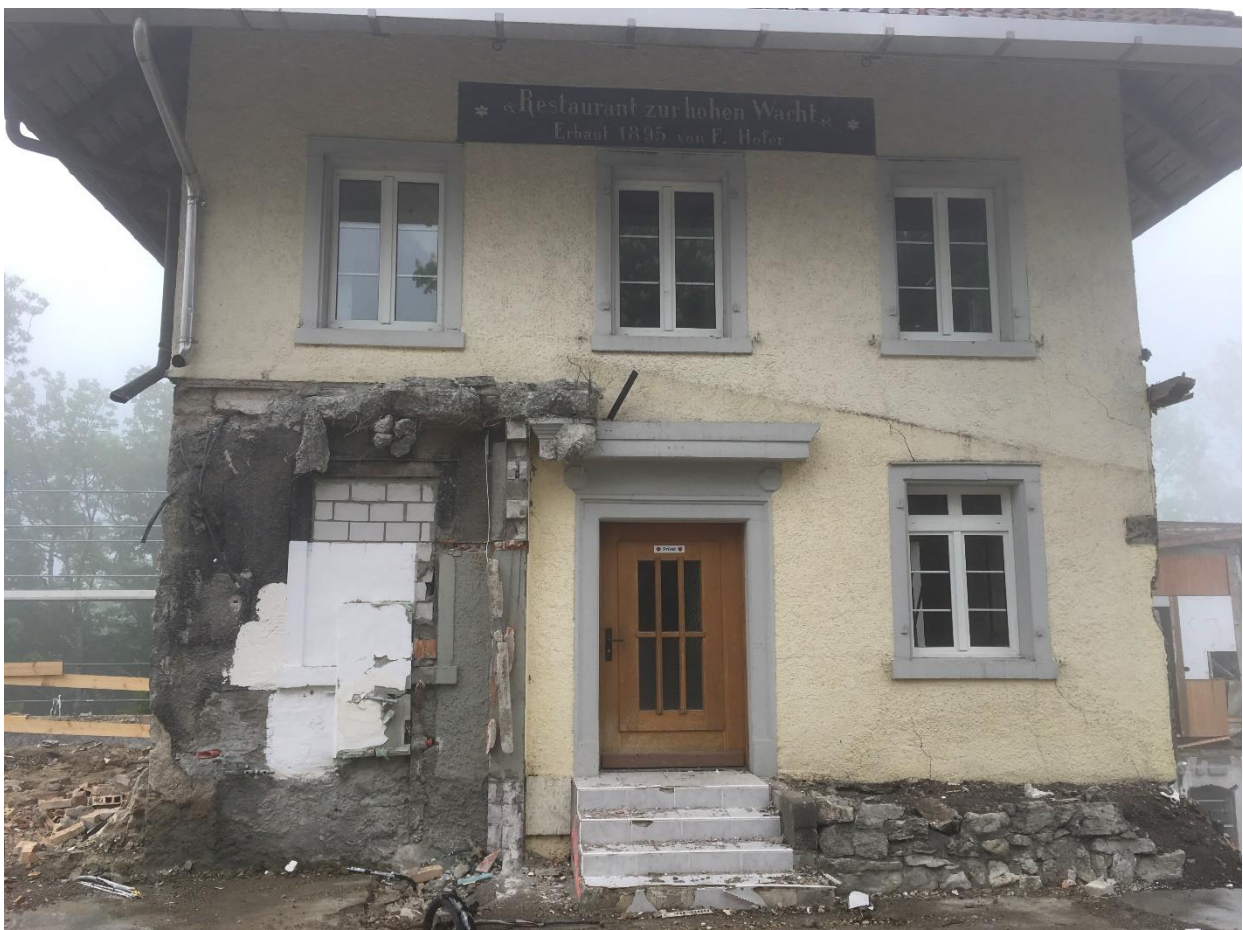
Bild 1: Ansicht der Westfassade vor der Instandsetzung.

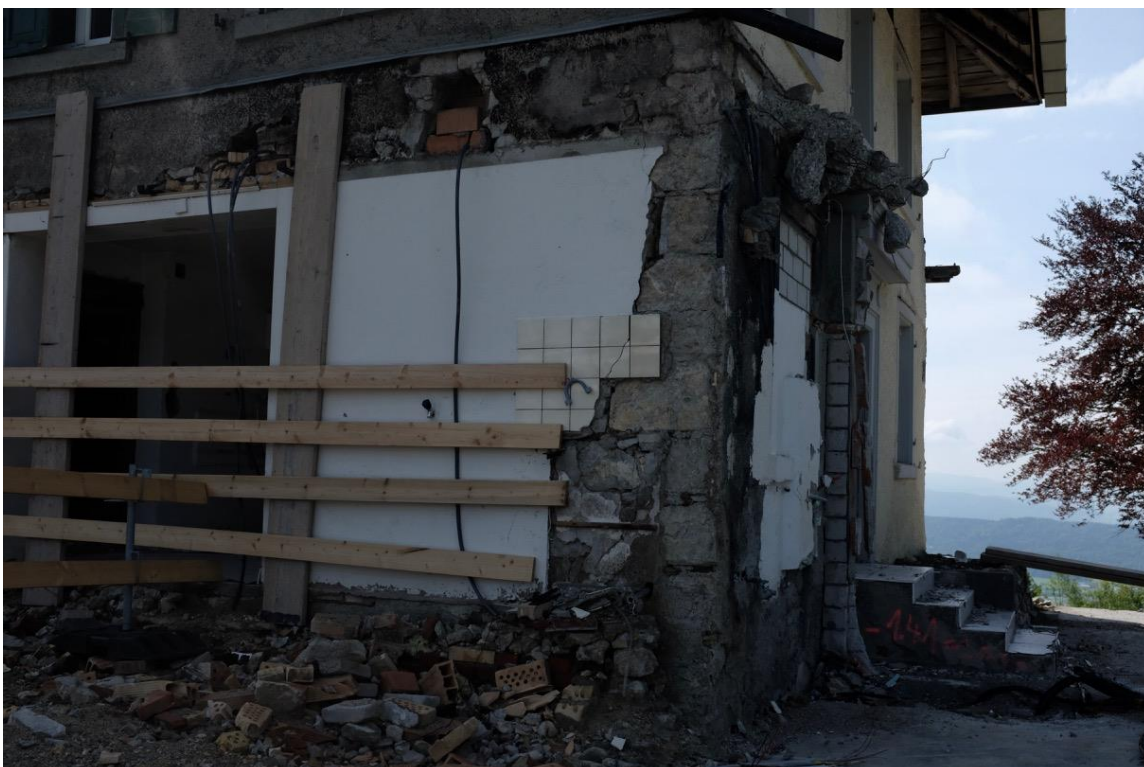
Bild 2: Ansicht der Nordfassade vor der Instandsetzung.

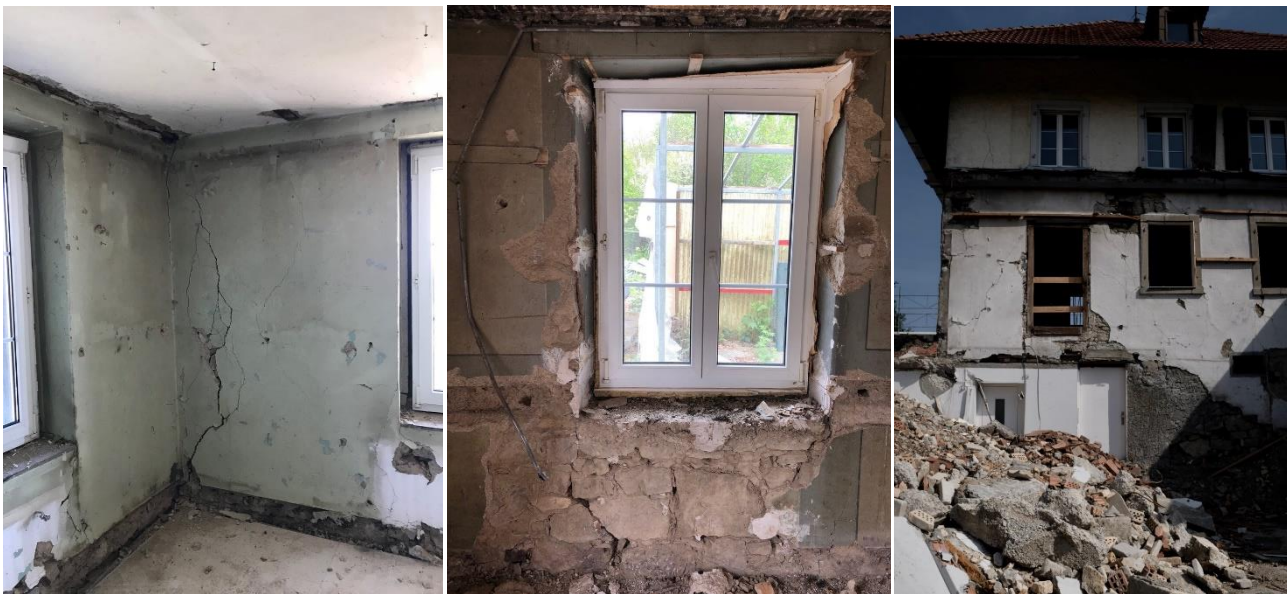
Der Putz ist von mehreren statischen Rissen durchzogen. Viele dieser Setzungsrisse schätzen wir als relativ alt ein. Da die Hochwacht sehr viele Fenster und Türöffnungen besitzt ist das Mauerwerk immer durchbrochen. Durch diese Öffnungen bedingt hat das Mauerwerk verschiedene Gewichtsverteilungen. Zwischen den jeweiligen Fensteröffnungen ist das Mauerwerk viel massiver, was zu Setzungen und Rissen zwischen den Fenstern und an den Ecken führen kann. Solche Risse entstehen am schwächsten Punkt des Mauerwerks, das heisst an den Stellen mit der schlechtesten Mauerwerksverzahnung. Was jedoch nicht heisst, dass das Mauerwerk von schlechter Qualität ist. Durch bauliche Veränderungen sind ebenfalls Schäden an Putz und Mauerwerk passiert, was auch zu Setzungsrisse im Mauerwerk geführt hat. Durch das Gewicht des Abortanbaus ist an der Ostseite eine Wölbung entstanden und hat, nach unserer Vermutung, das Mauerwerk nach Aussen gedrückt.

Bild 3-5 : Diverse Setzungsrisse in Putz und Mauerwerk

Mit der oben beschriebenen Vorgehensweise kann das Mauerwerk komplett instand gestellt werden. Gewisse statische Probleme, vor Allem an der Ostseite des Gebäudes, können unseres Erachtens mit Verankerungen und Mauerwerksersatz gelöst werden. Aber auch hier muss der Putz zuerst vollständig entfernt werden, damit das Mauerwerk und dessen Schäden beurteilt werden können. Wir schlagen zudem vor, die sauber eingemauerten Doppel-T-Träger der Hourdisdecke, in die Armierung der Betondecke mit einzubauen. Dies würde zusätzliche Stabilität ins Mauerwerk bringen und mehrere Verankerungen im Mauerwerk ersparen.

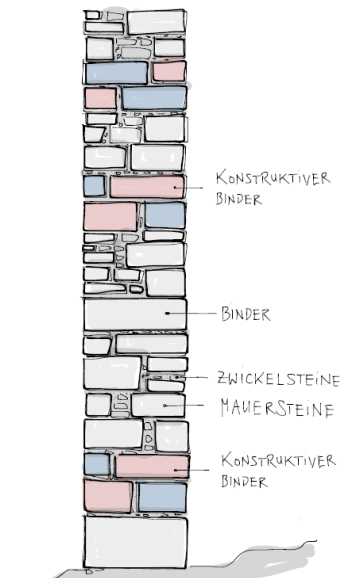
Ein Mauermörtel ist in einem Natursteinmauerwerk dazu da, den Stein in seiner Lage zu halten und Druckverteilungen zu übernehmen. Statisch wichtig ist jedoch der Mauerwerkverband. Die Eckverbände sind sehr sauber gemauert. Ebenfalls hat es ausreichend Bindersteine im Mauerwerk welche durchgehend sind. Zudem hat es viele konstruktive Binder, welche das Mauergefüge zusätzlich stark stabilisieren, sodass keine Schalenbildung entstehen kann. Wir beurteilen den Mauerwerksverband daher als **sehr gut**.

Bild 6 : Schnitt Mauerwerks-Querverband

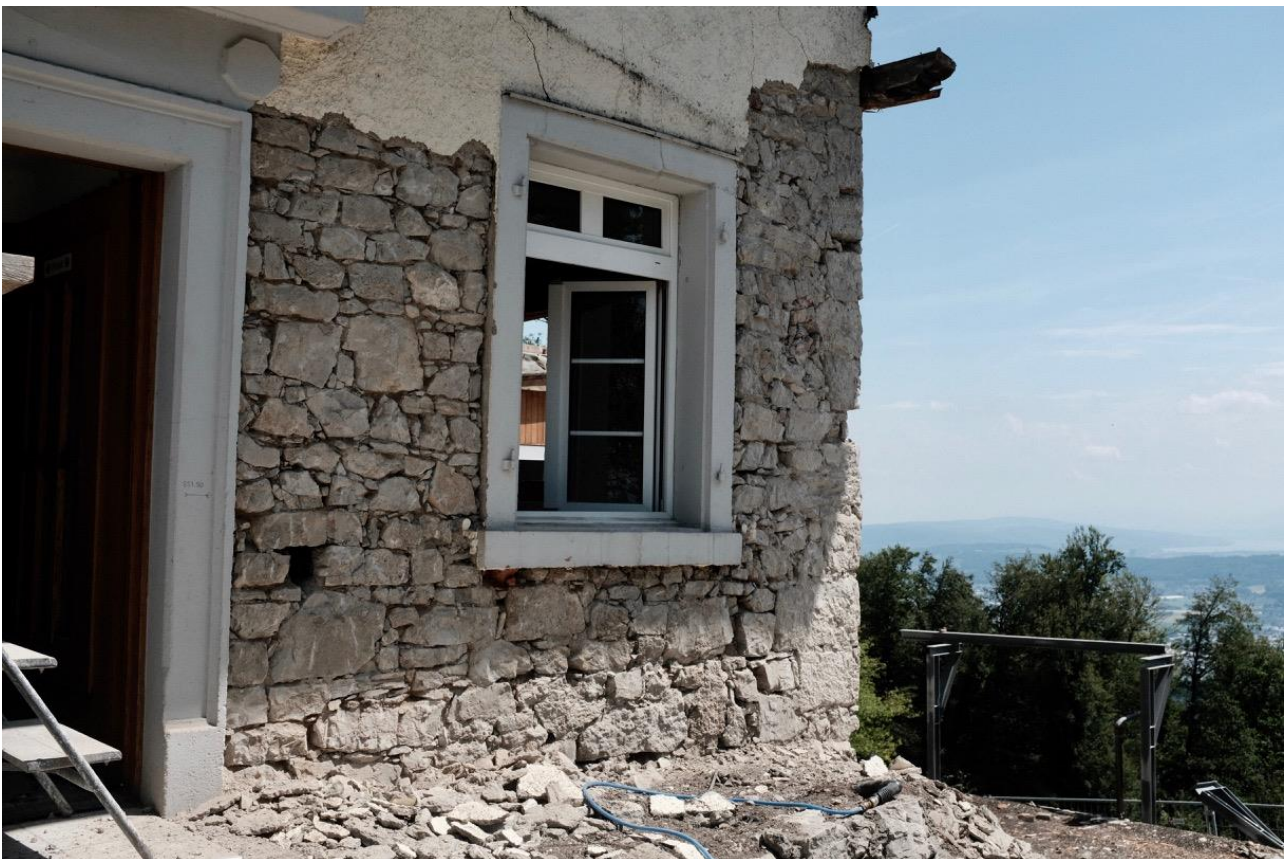
Beim Mauerwerk handelt es sich um ein sauber gemauertes, geschichtetes Bruchsteinmauerwerk aus Lägern-Kalkstein. Die Mauermörtelqualität ist mürbe und weich, jedoch noch intakt. Er wird von uns als **ausreichend** erachtet.

Bild 7 : Freigelegtes Mauerwerk an der Westseite

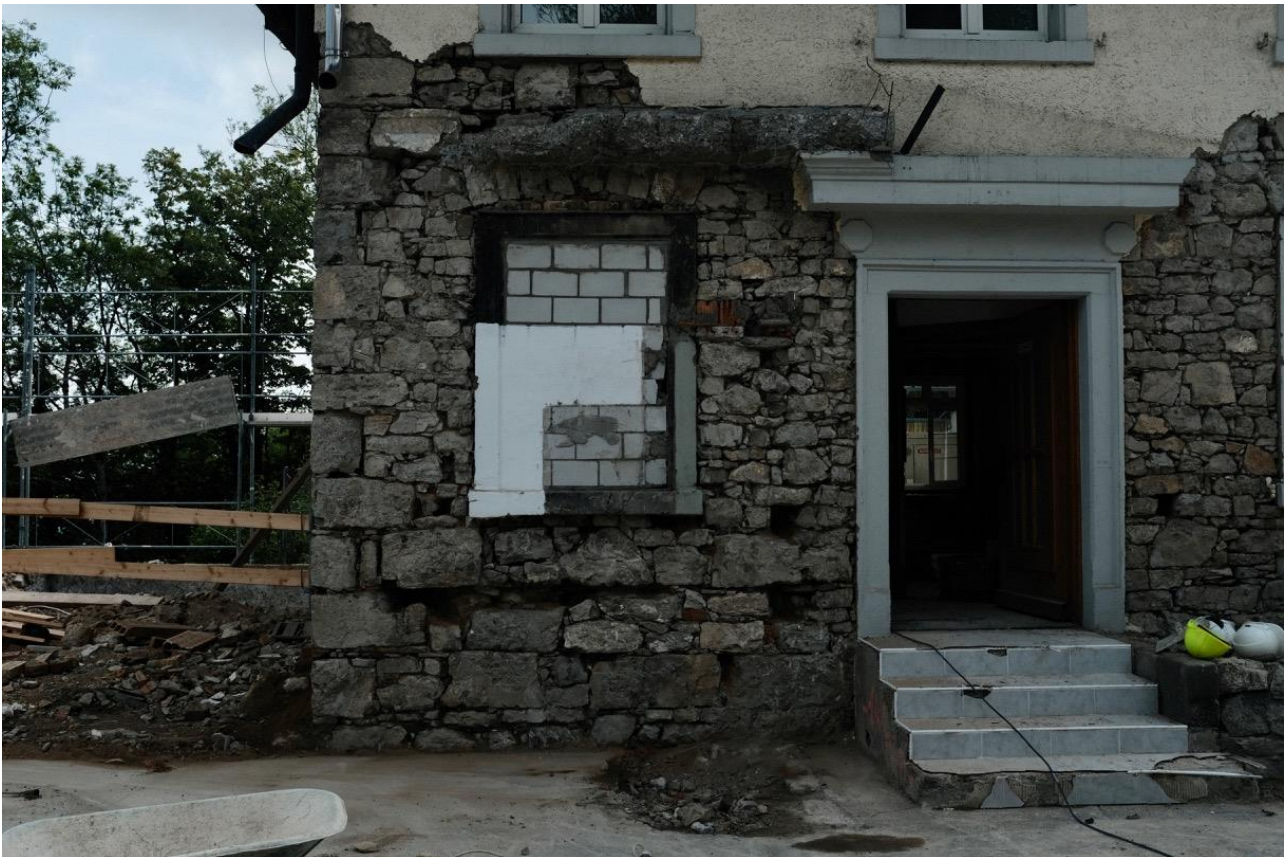
Bild 8: Komplett gereinigtes Mauerwerk. Alle losen Steine und Fremdkörper wurden entfernt.

intakt bleibt. Zudem wurden alle Fremdkörper und losen Steine entfernt. Die Reinigung der Mauer wurde dann mit einem Hochdruckreiniger durchgeführt, um Steinflanken sowie den Mörtel für den nächsten Putzauftrag vorzubereiten.

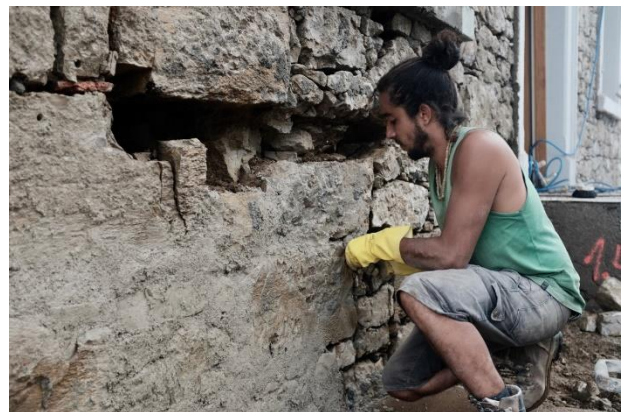
Bild 9: Verpressen des Fugenmörtels von Hand.

Um kleiner Mauer- und Zwickelsteine wieder zu stabilisieren und den noch intakten Mauermörtel zu schützen wurde ein Stopfmörtel in die Fugen eingebracht. Ein Stopfmörtel muss ein genug hohe Festigkeit aufweisen, um das Mauerwerk wieder stabilisieren zu können. Jedoch muss er auch hoch diffusiv sein, um den noch vorhandenen Mauermörtel, langfristig nicht zu beschädigen. Der Stopfmörtel muss in die Fugen und Hohlstellen gepresst werden.

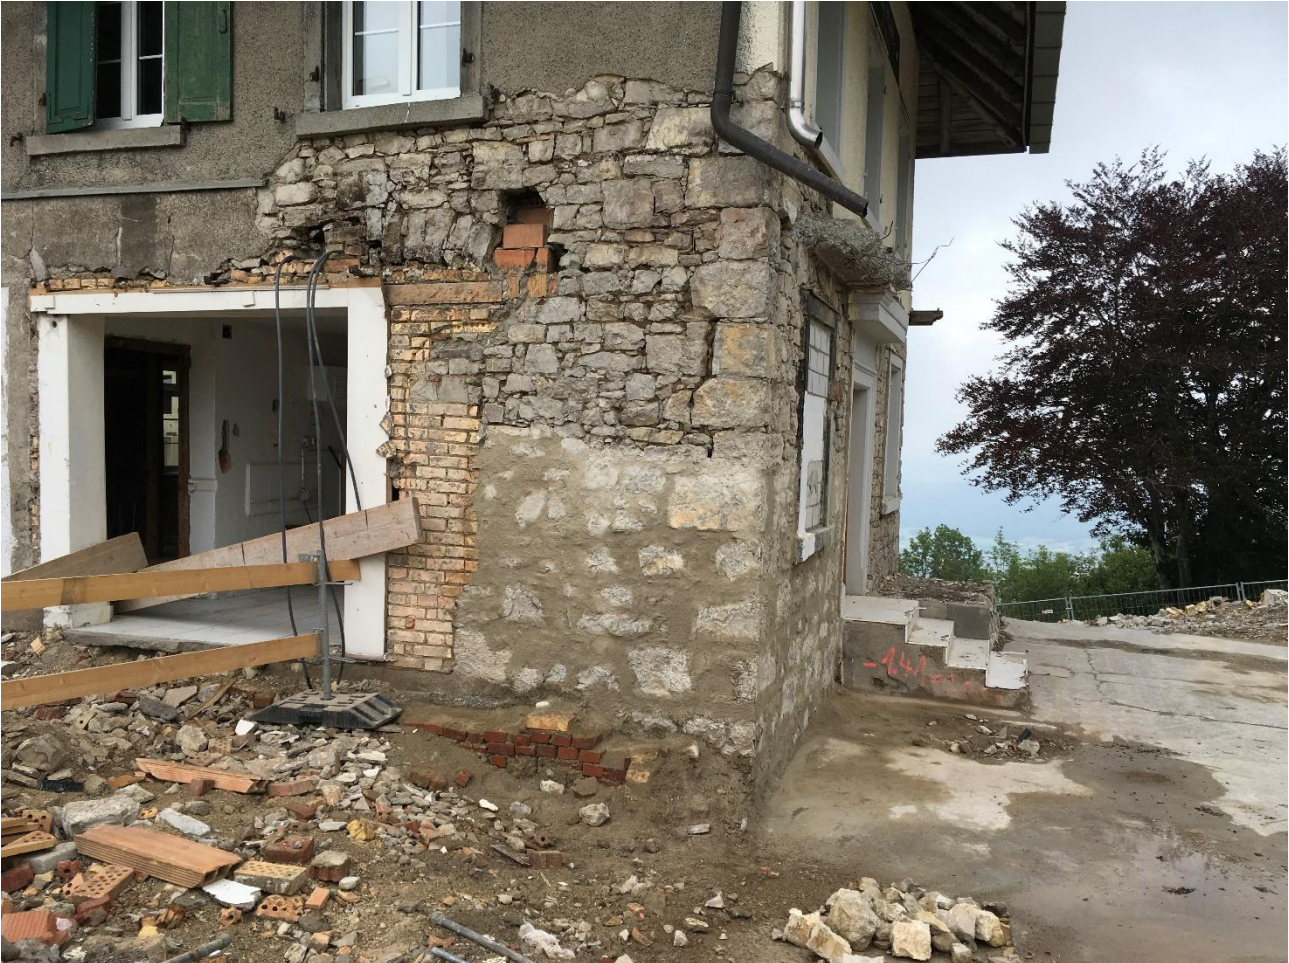
Bild 10: Gestopfte und zurückgekratzte Fläche. Ecke Nord-West.

Der Brechsand wird verwendet um eine ausreichende Härte des Stopfmörtels zu erreichen, da gebrochener Sand sich besser verdichten lässt und somit härter wird. Nach dem Ausstopfen des Mauerwerks muss der Mörtel nach der Ansteifung zurückgekratzt werden, um diesen für den nächsten Putzantrag vorzubereiten. Somit wird der Untergrund rau und saugend. Ebenfalls wird damit die Sinterhaut entfernt, welche eine Anreicherung von Bindemittel beinhaltet und die Wasserkapillarität stören kann.
