# Bahnwärterhaus Ossingen

Zustandsbericht

11.06.2019

**T. Neuweiler Restaurationen**  
Burgenbau · Natursteinarbeiten · Lehmabau

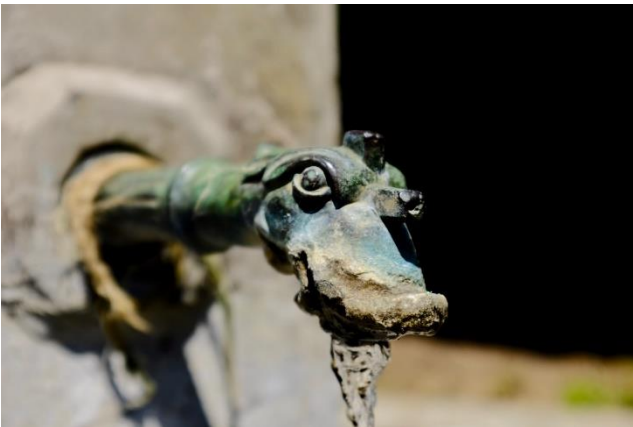
Bild 4: Ansicht des Brunnenspeiers

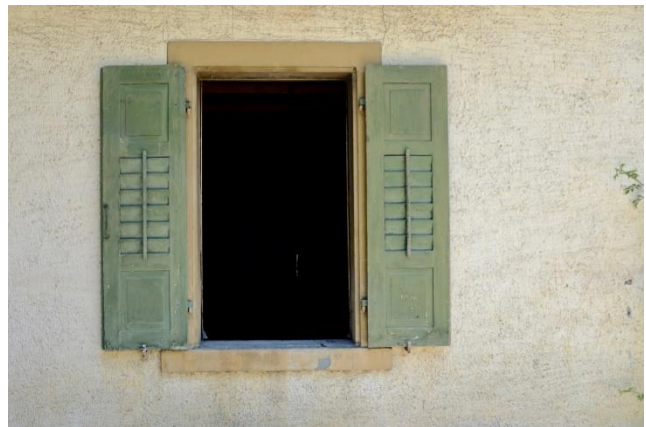
Bild 5: Gelb gestrichene Sandsteinfenster

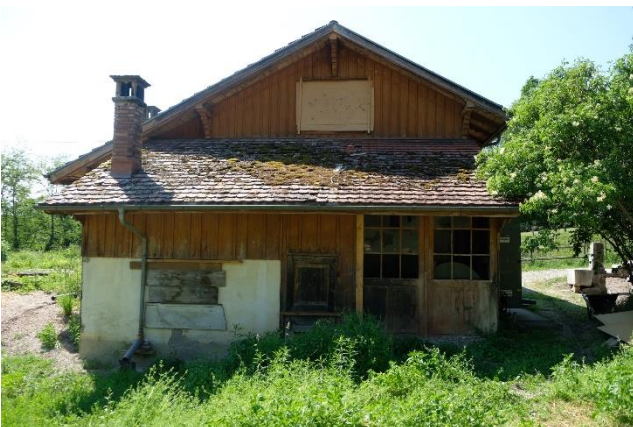
Bild 6: Östliche Erweiterung

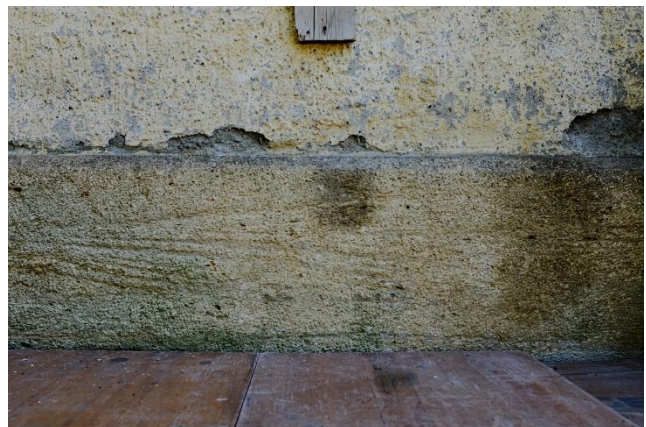
Bild 7: Muschelkalkstein im Sockelbereich

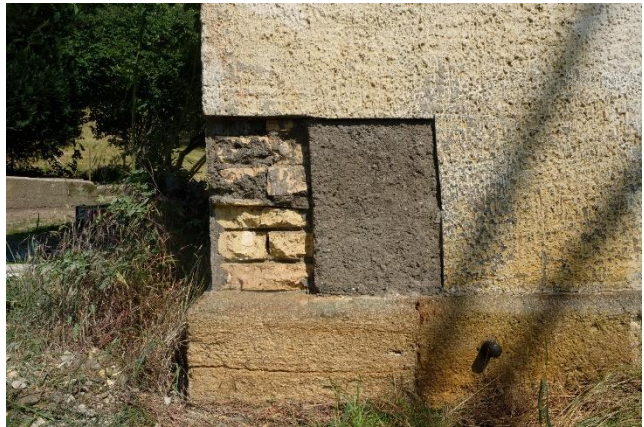
Da wahrscheinlich zur Bauzeit der Anbauten und Erweiterungen die komplette Putzoberfläche weggespitzt worden ist, konnten wir nur an der ehemaligen nördlichen Aussenfassade intakte historische Oberflächen vorfinden. Die restlichen, originalen Putze sowie die Holzverzierungen im Giebel wurden entfernt (Siehe Bild 2, Seite 3). Die gesamte Aussenfassade wurde mit einem Zementputz überzogen.

Bild 8: Freigelegtes Mauerwerk Ecke Südwest.

Um der Architektur des Bahnwärterhauses aber wieder gerecht zu werden, empfehlen wir den Zementputz an der Aussenfassade beim Kernbau zu entfernen und die historischen Oberflächen mit den Backsteinimitaten zu rekonstruieren. So könnte zumindest der Kernbau wieder in seinen ursprünglichen Zustand zurückgeführt werden. Eine optische Abgrenzung in Form einer anderer Putzstruktur zu den später hinzugekommen Erweiterungen würden wir vornehmen. Farblich können diese aber angeglichen werden.

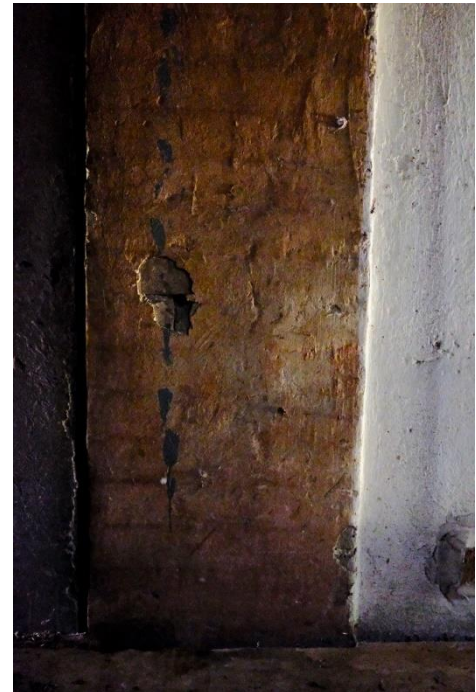
Entgegen dem Typenbauplan von Conrad Bär wurden beim Bahnwärterhaus auch die Mauerecken, und nicht nur die Entlastungsbögen über den Tür- und Fensterstürzen speziell hervorgehoben. Bereits beim Mauerwerk wurde darauf geachtet, dass die niedergebrannten Vollbacksteine an diesen Stellen weiter aus dem Mauerwerk hervorgehoben wurden. Ebenso wurden auch über dem Sockel und unter dem Bodenbalken zwischen Erdgeschoss und Obergeschoss ein Band durch die Fassade gezogen. An diesen Stellen wurde das Mauerwerk mit einem rot eingefärbten Dünnschichtputz überzogen und mit einer Kelle mehrmals geglättet. Durch das Glätten mit einer Kelle wird eine sehr feine Oberfläche erreicht. Auf dem rot eingefärbten Putz wurde dann mit einem Bleistift feine Linien in der Grösse der Vollbacksteine eingezeichnet. Anschliessend wurden diese Linien mit einer weissen Kalkfarbe überstrichen, um Backsteine zu imitieren.

Bild 9: Gereinigte Ecklisene

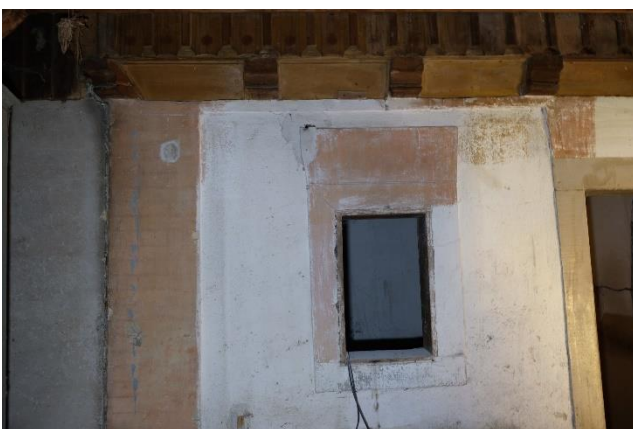
Bild 10: Schwach erkennbare Fugenstriche als Backsteinimitat.

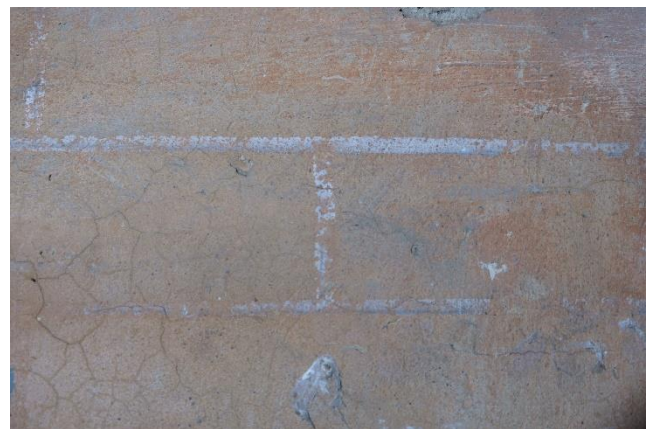
Bild 11: Nahaufnahme eines Fugenstrichs.

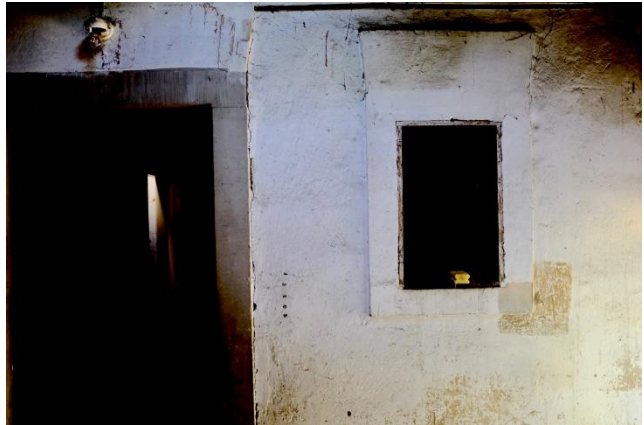
Die restlichen originalen Putzoberflächen wurden mit einer weissen Kalkfarbe mehrmals gestrichen. Ob diese Farbe bereits zur Bauzeit appliziert wurde, können wir nicht beurteilen. Es handelt sich um einen Kalkputz, welcher mit der Kelle angeworfen und wahrscheinlich mit einer Holztraufel glatt gestrichen wurde.

Bild 12: Ansicht der gekalkten Putzoberfläche.

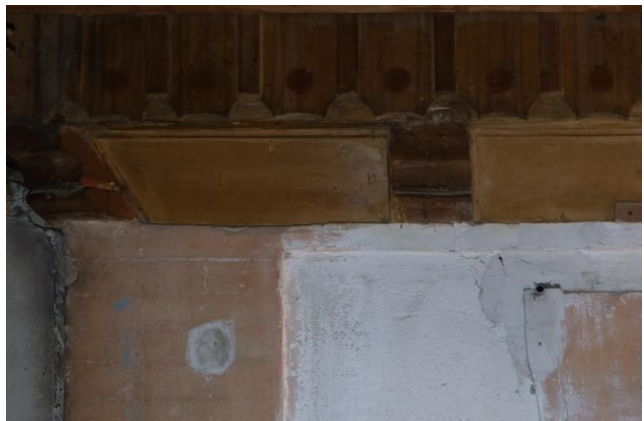
Ebenfalls an der ehemaligen Aussenwand an der Nordfassade sind die farblichen Abstufungen zwischen vertikaler Holzverschalung, Balkenköpfe und Kasette erkennbar. Auf der vertikalen Verschalung ist ein kleiner runder Punkt als Verzierung schwach erkennbar.

Bild 13: Farbliche Abstufungen auf Holzverschalung.

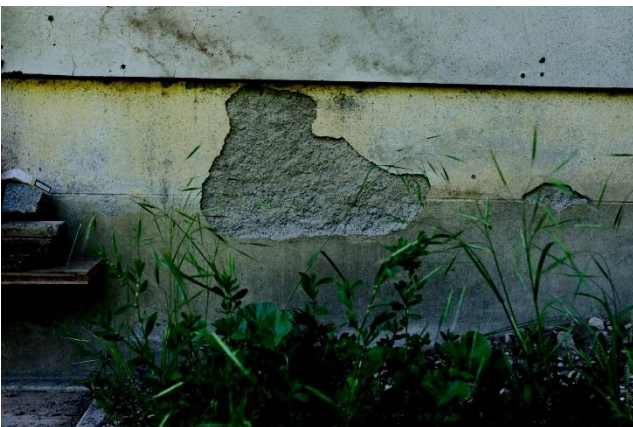
Die Putze weisen diverse Abplatzungen und Risse im Innen- und Aussenbereich auf. Ebenfalls hat es diverse Risse und Abplatzungen am Brunnen. Im Keller hat es einige feuchte Stellen und Salzausblühungen.

Bild 14: Putzabplatzung

Die Schäden am Mauerwerk und Verputz selbst halten sich in Grenzen und können mit kleineren Eingriffen wieder Instand gesetzt werden, sodass die Wasserführung wieder gegeben ist. Im Keller müssten sperrige Putze entfernt werden und die Naturzüge wieder geöffnet werden.

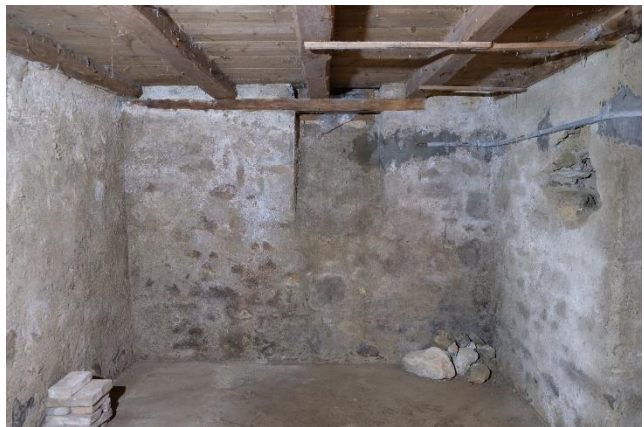
Bild 15: Feuchte Stellen und Ausblühungen im Keller
