Römerkastell Irgenhausen

Interventionsbeschreibung

03.08.2016

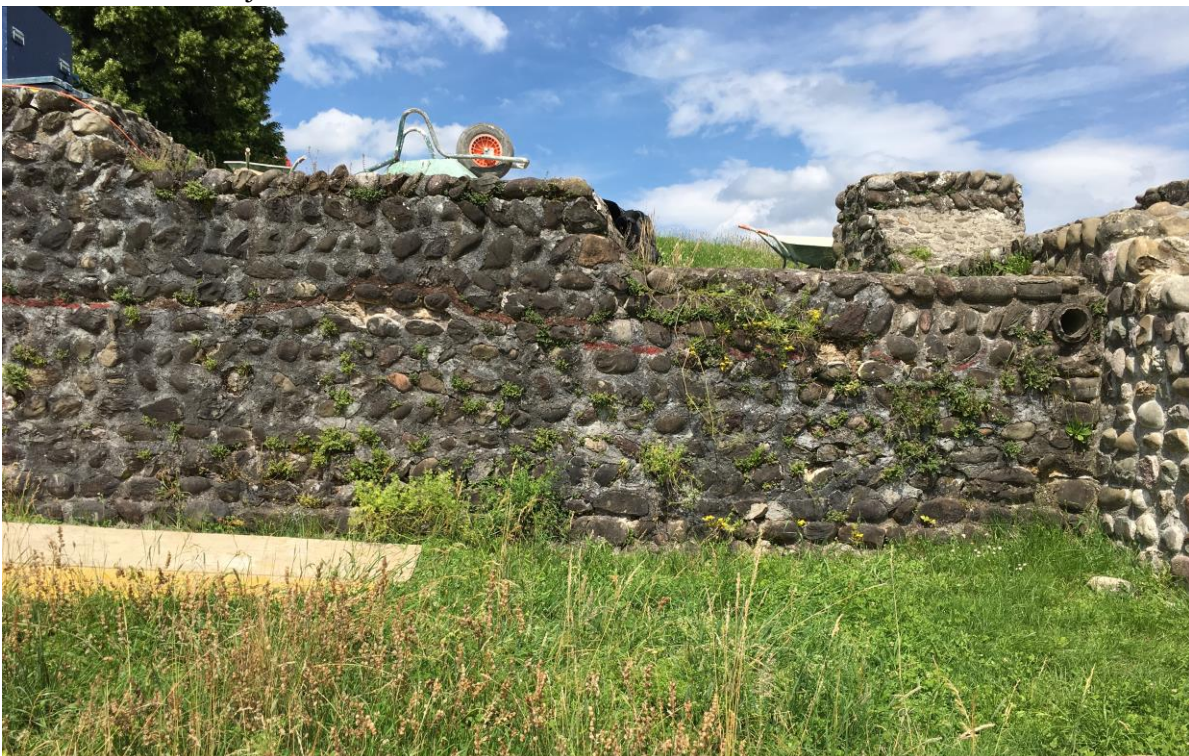
Das Konzept war, das römische Mauerwerk, an den zu Instand stellenden Abschnitten, komplett vom zementhaltigen Mörtel zu befreien. Dies mit grösster Behutsamkeit, um weder den römischen Mörtel zu zerstören, noch das Mauerwerk durch Erschütterungen zu beschädigen und somit instabil zu machen. Das originale Mauerwerk befindet sich jeweils unter dem «roten Band».

Abbildung Nr. 2, Ansicht des südwestlichen Mauerabschnitts anschliessend an Turm 2

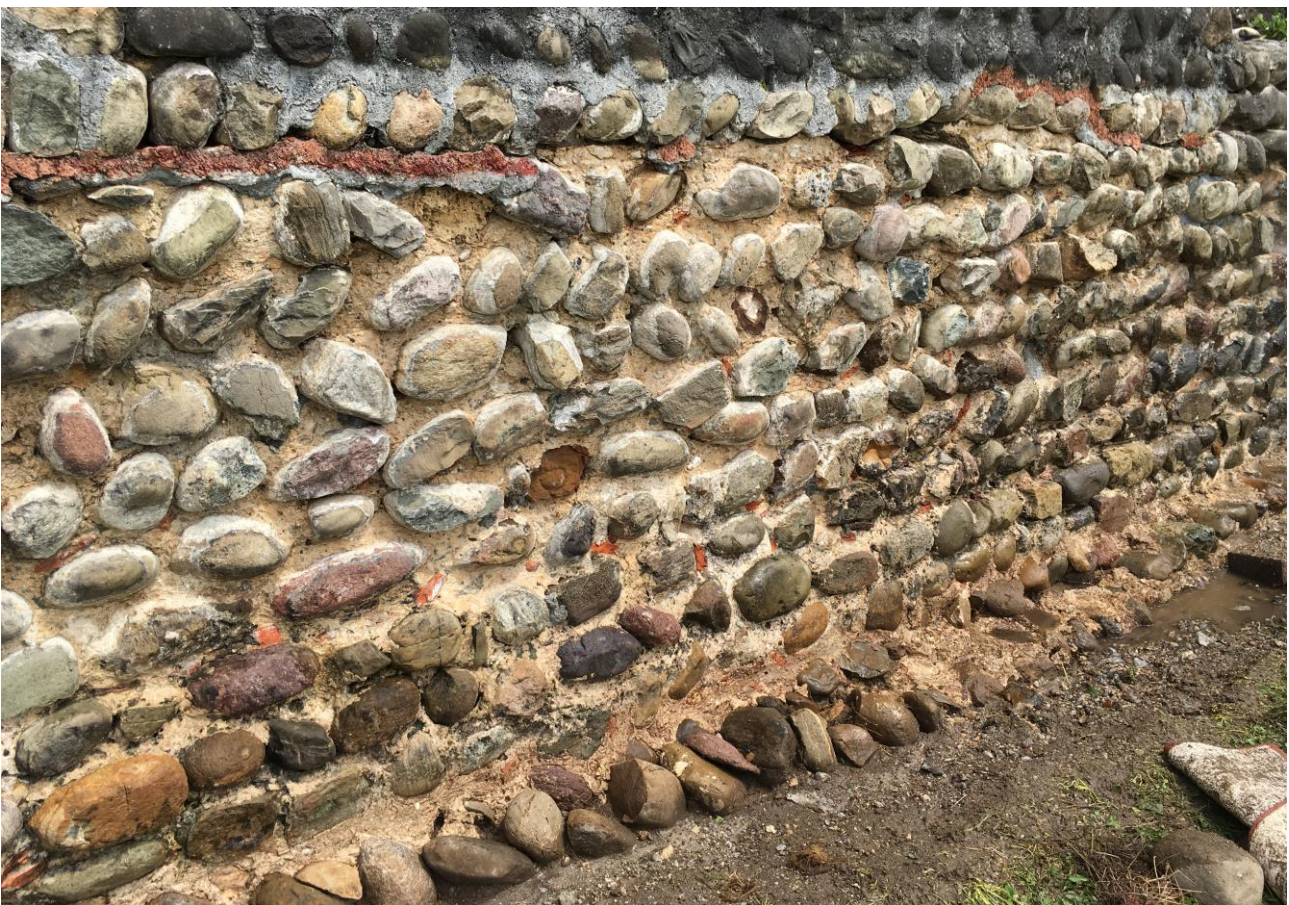
Die Mauer wurde nach der Trockenreinigung mit einem Hochdruckgerät gesäubert, um alle restlichen biogenen Bewuchse wie Algen und Moose auch auf den Steinen und an den Steinanschlüssen zu entfernen. Damit wurden ebenfalls bereits lose und sandende Mörtelstücke entfernt und die Mauer bewässert. Nach einer nochmaligen Kontrolle, ob aller Bewuchs und Wurzeln entfernt werden konnte, waren die Mauerabschnitte vorbereitet zum Putzantrag.

Abbildung Nr.3, Ansicht eines Mauerabschnitts nach der Reinigung.

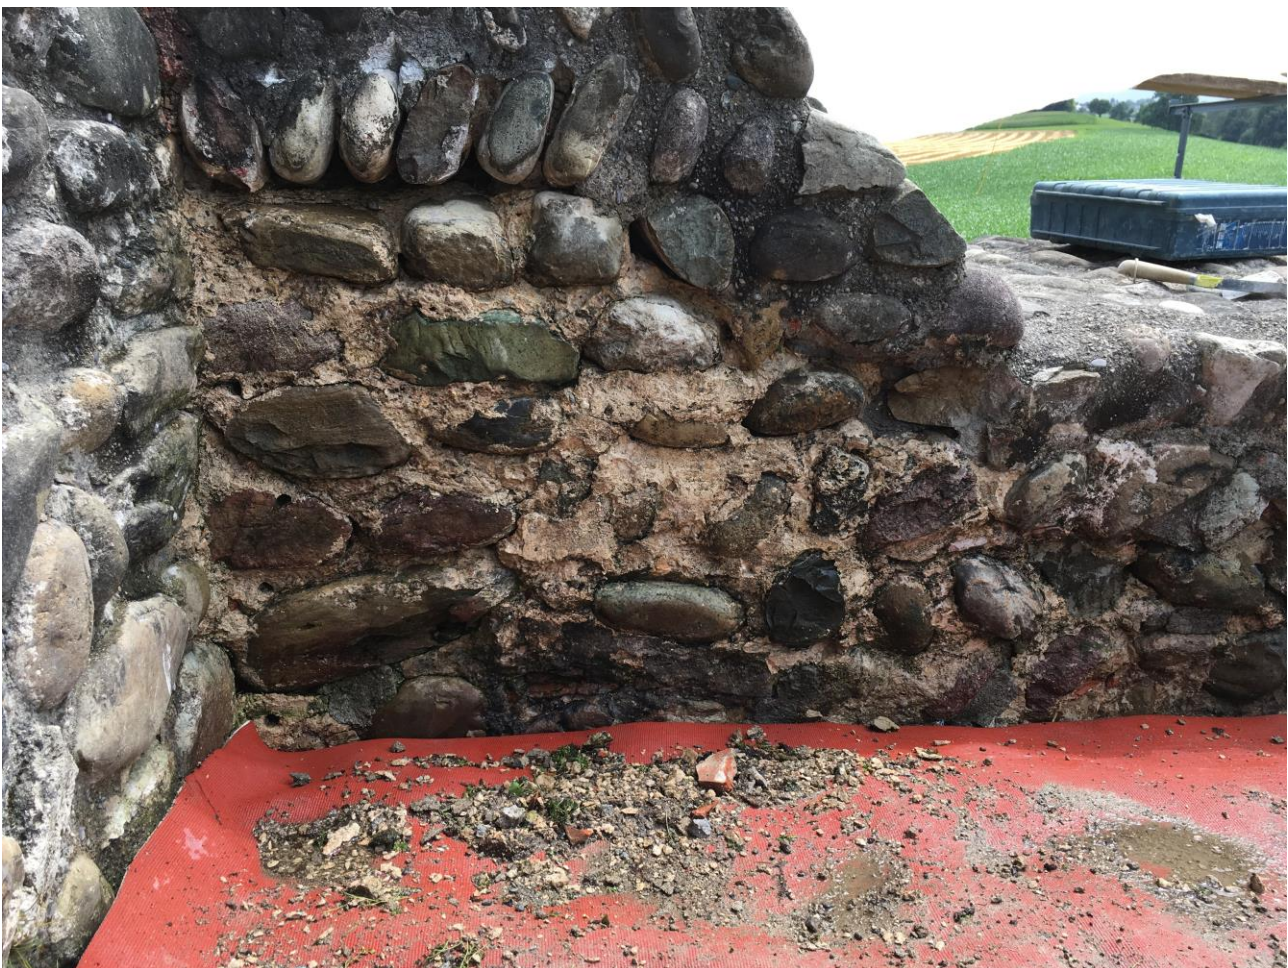
Beim Entfernen des Bewuchses und des Zements an der Südostmauer des zweiten Turmes, sind wir auf der Innenseite auf einen grösseren Teil der originalen römischen Oberfläche gestossen, mit bestehenden Werkzeugspuren anhand einer Kelle. Originale Oberflächen, haben wir bei den anderen Mauerabschnitten nur bei den untersten 10-30cm gefunden. Bei dem erwähnten Abschnitt waren aber zudem kaum Verwitterungsspuren sichtbar. Deswegen haben wir die Baustellenmischung bei diesem Abschnitt angepasst. Diese sah dann wie folgt aus:

Abbildung Nr. 4, Ansicht der originalen Oberfläche mit den Werkzeugspuren in Form einer Kelle im Mörtel.

Um einen langfristigeren Schutz der historischen Substanz zu gewährleisten und das ursprüngliche Bild des Kastells möglichst an das historische anzugleichen, sollte noch eine zweite Putzschicht steinbündig aufgetragen werden, wie in Abb. 4 oder auf alten Fotos von der Ausgrabung ersichtlich.

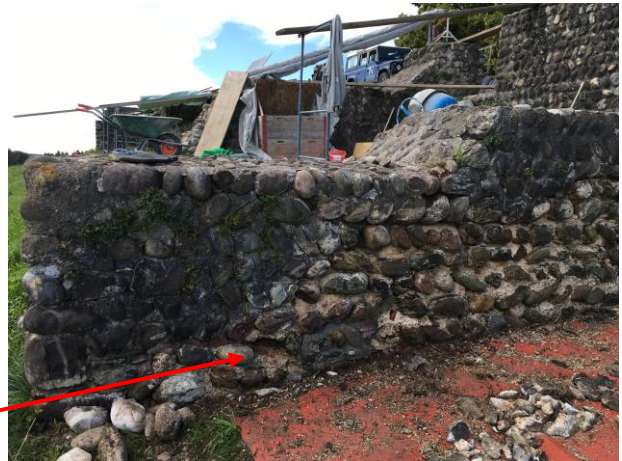
Auf der gegenüberliegenden Seite des oben erwähnten Mauerabschnitts, wurde nach der Trockenreinigung Reste eines speziellen Mörtels im Stil eines «opus signinum», oder heute auch Cocciopesto genannt, gefunden, welches sich nach unserer Ansicht nur um Reste eines Mörtelbodens handeln konnte. Da der Mörtel mit sehr vielem und sehr grobem Ziegelkorn angereichert wurde. Dies ist sehr typisch für römische Estrichböden und Mörtel für Abflüsse und Bäder.

Abbildung Nr. 5, Ansicht der Mauer mit opus signinum

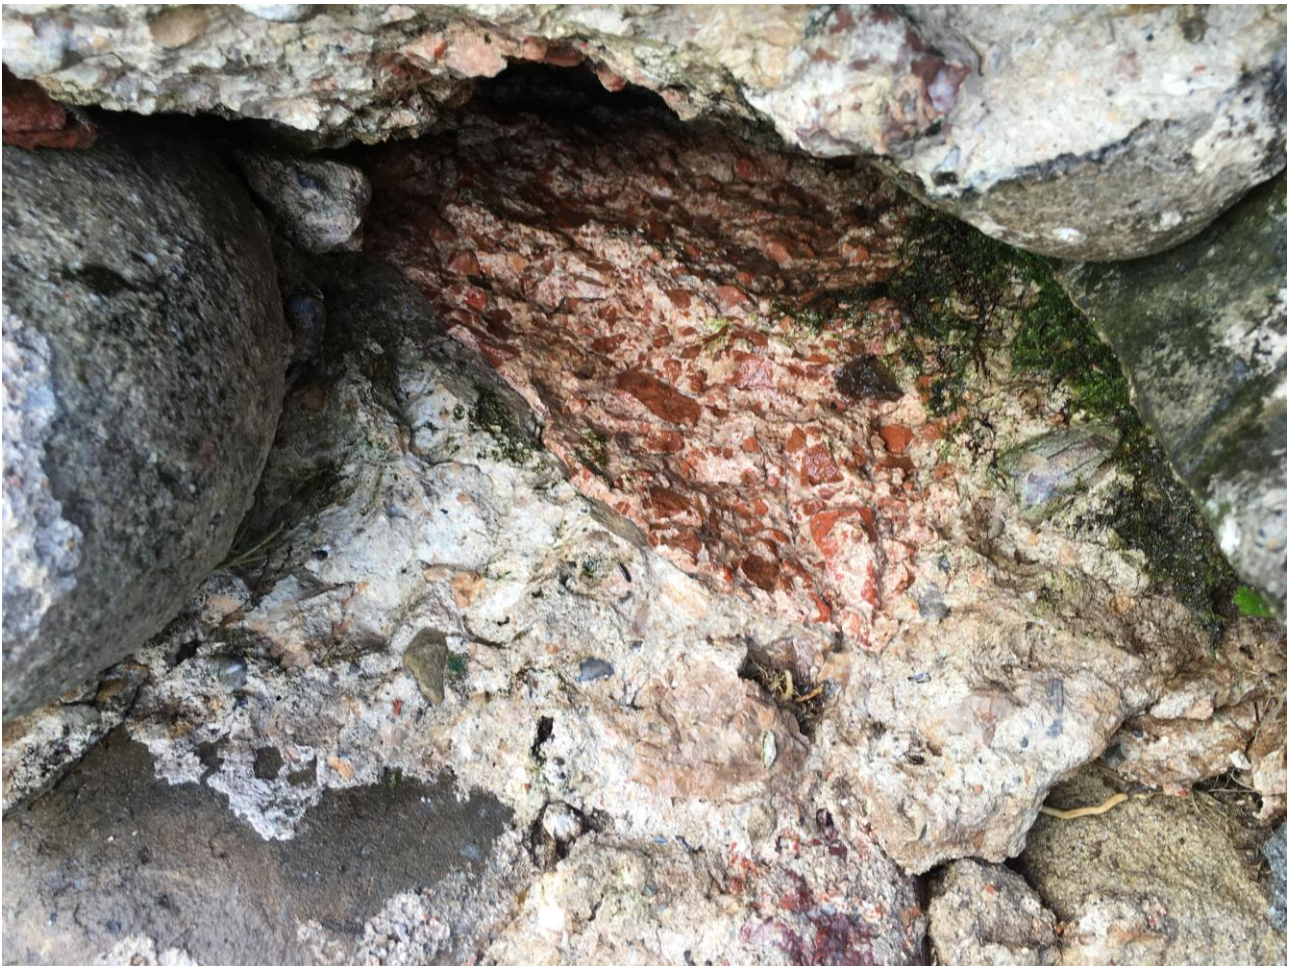
Abbildung Nr. 6, Detailansicht des opus signinum

Bei genauerer Betrachtung ist zu sehen, dass ein Stein aus der Mauer entfernt worden ist und der Mörtel über den Negativabdruck des Steines geflossen ist. An diesem Standort wurde zu einem späteren Zeitpunkt eine römische Villa mit Hypokaustenheizung erbaut, was archäologische Funde erwiesen haben. Vgl. Abb. 1. Aus diesem Grund ist wahrscheinlich auch die originale Oberfläche auf der anderen Seite der Mauer so gut erhalten geblieben.

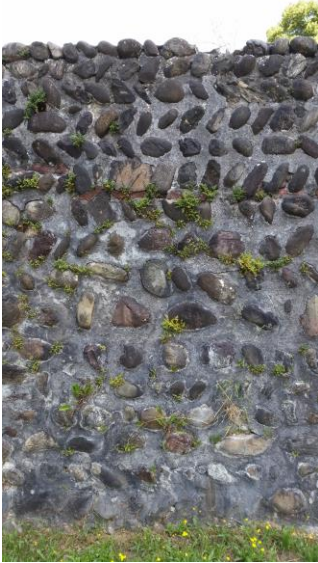
Abbildung Nr. 7, Südwestseite aussen zw. Turm 3 und 4, alt

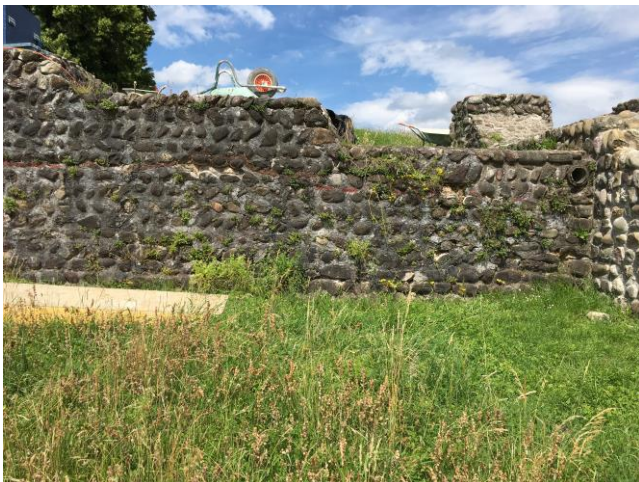
Abbildung Nr. 9, Südwestseite aussen zw. Turm 2 und 3, alt

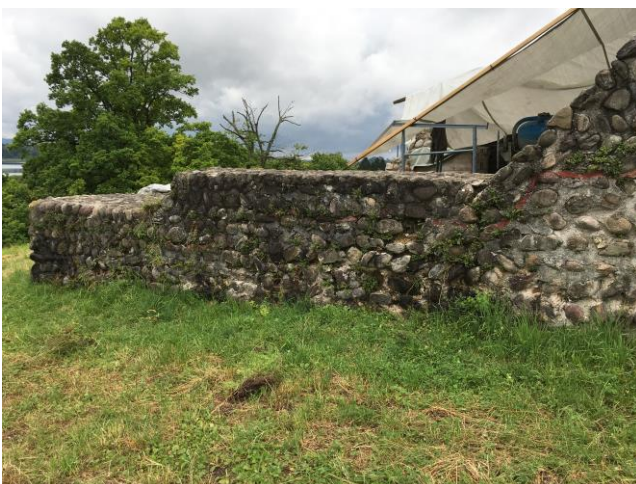
Abbildung Nr.11, Ostseite Turm 2 aussen, alt

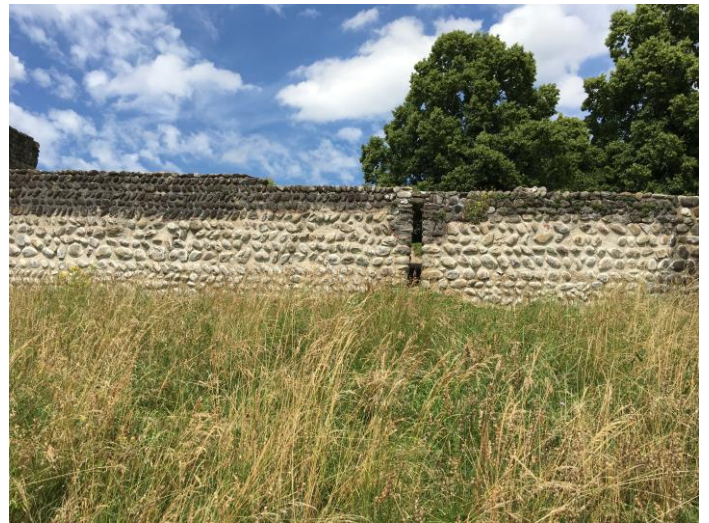
Abbildung Nr. 8, Südwestseite aussen zw. Turm 3 und 4, neu

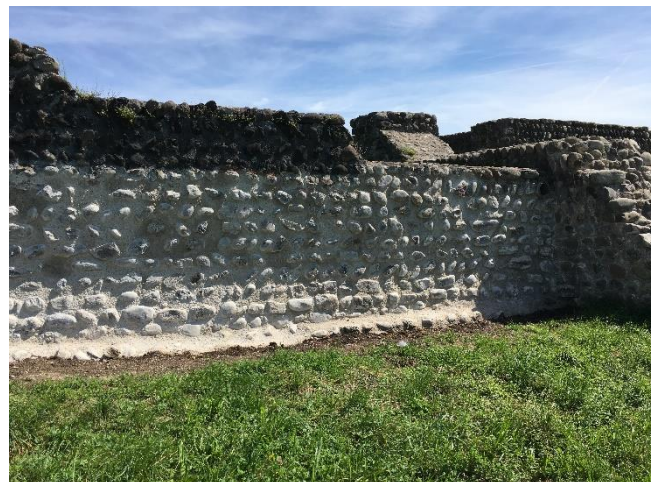
Abbildung Nr. 10, Südwestseite aussen zw. Turm 2 und 3, neu

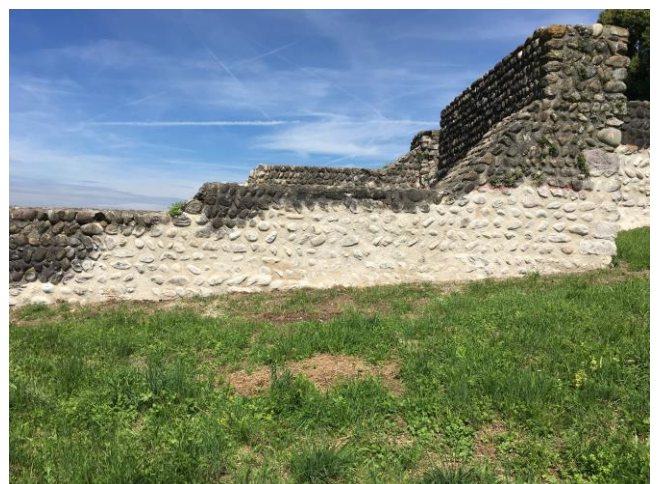
Abbildung Nr. 12, Ostseite Turm 2 aussen, neu

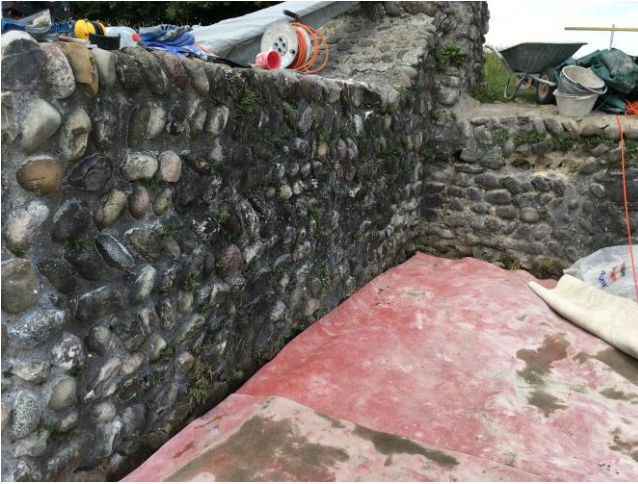
Abbildung Nr. 13, Westseite innen Turm 2, alt

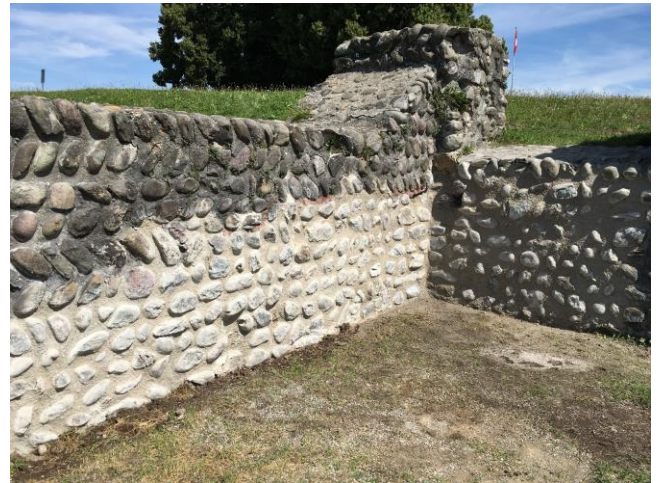
Abbildung Nr. 14, Westseite innen Turm 2, neu

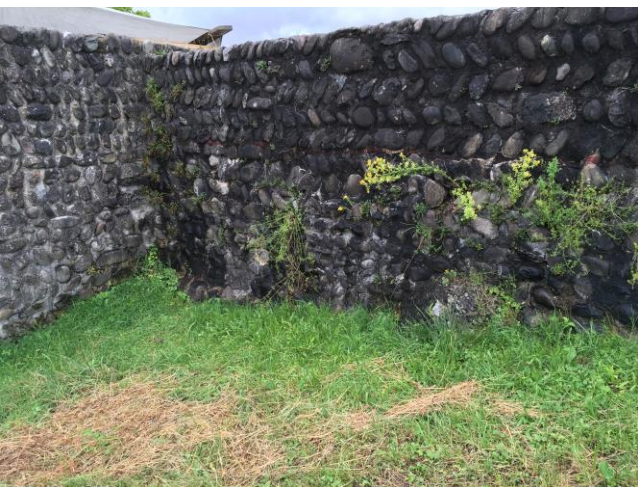
Abbildung Nr. 15, Ostseite aussen zw. Turm 2 und Eingang 1, alt

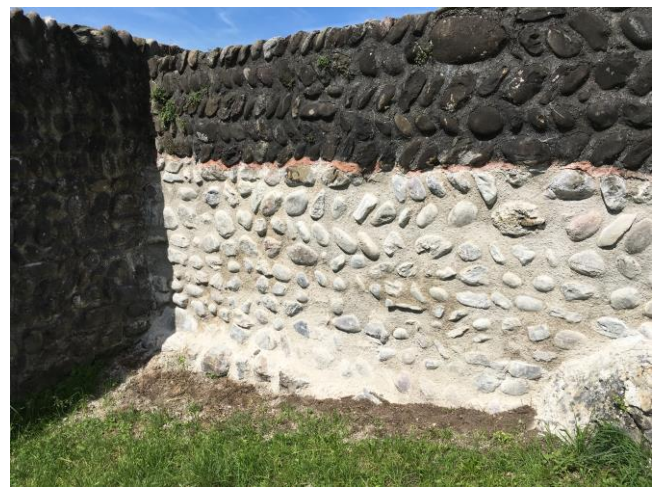
Abbildung Nr. 16, Ostseite aussen zw. Turm 2 und Eingang 1, neu

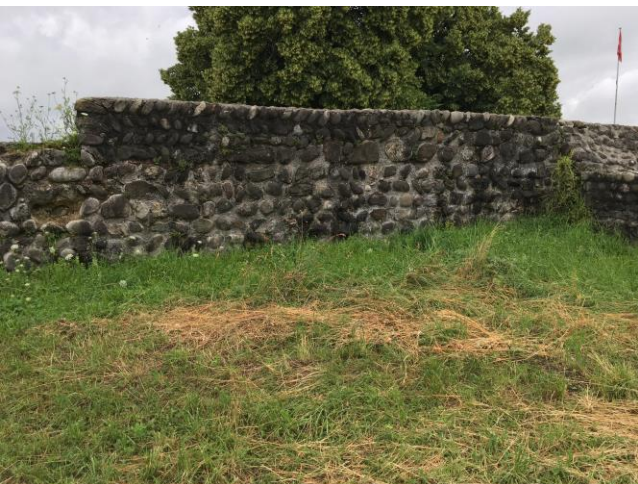
Abbildung Nr. 17, Ostseite aussen zw. Turm 2 und Eingang 1, alt

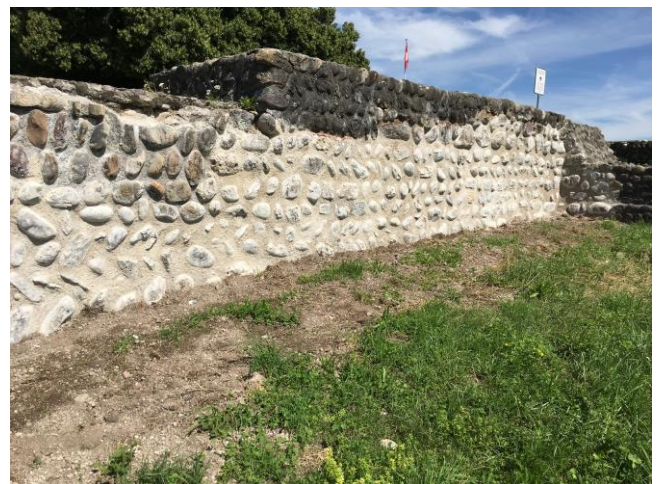
Abbildung Nr. 18, Ostseite aussen zw. Turm 2 und Eingang 1, neu

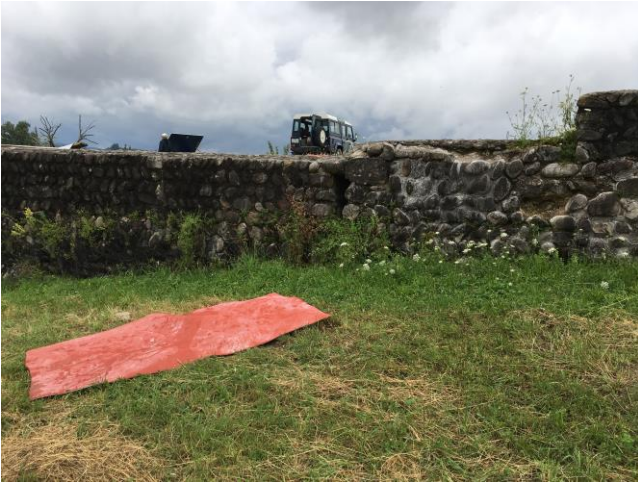
Abbildung Nr. 19, Ostseite aussen zw. Turm 2 und Eingang 1, alt

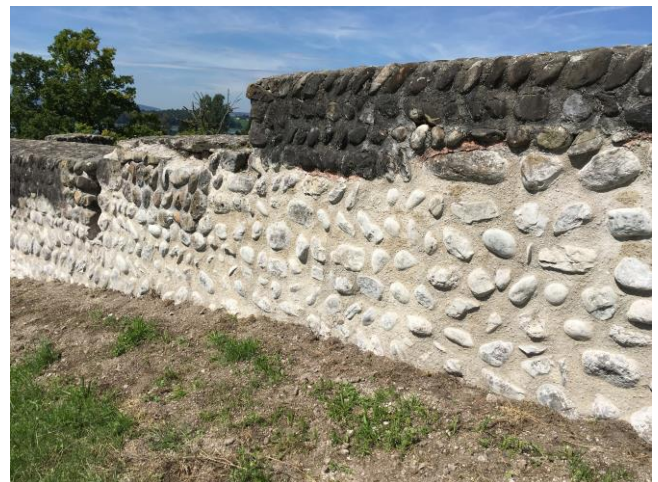
Abbildung Nr. 20, Ostseite aussen zw. Turm 2 und Eingang 1, neu

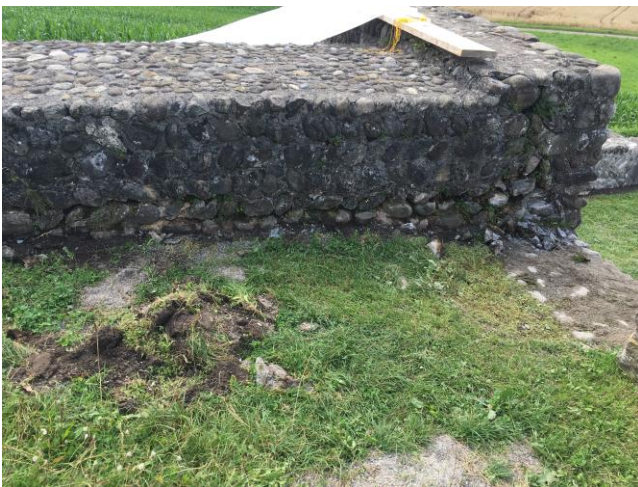
Abbildung Nr. 21, Ostseite innen zw. Turm 2 und Eingang 1, alt

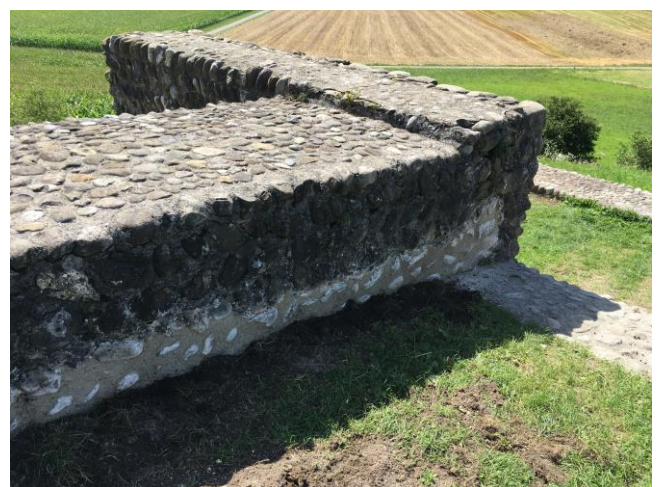
Abbildung Nr. 22, Ostseite innen zw. Turm 2 und Eingang 1, neu

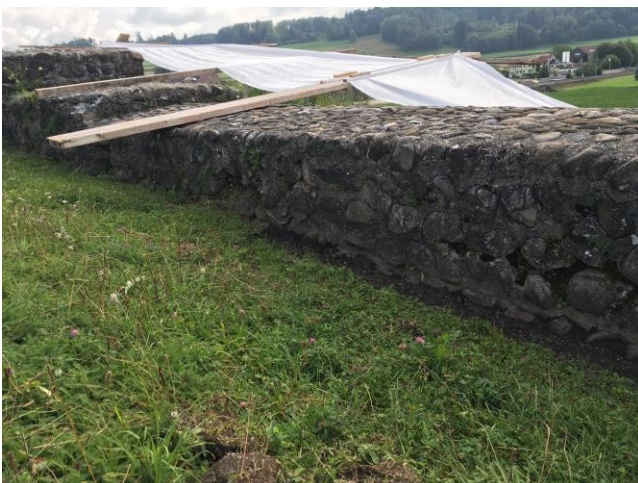
Abbildung Nr. 23, Ostseite innen zw. Turm 2 und Eingang 1, alt

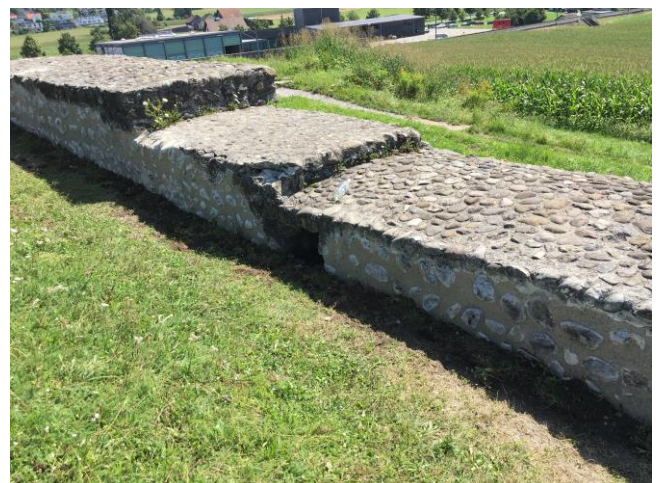
Abbildung Nr. 24, Ostseite innen zw. Turm 2 und Eingang 1, neu

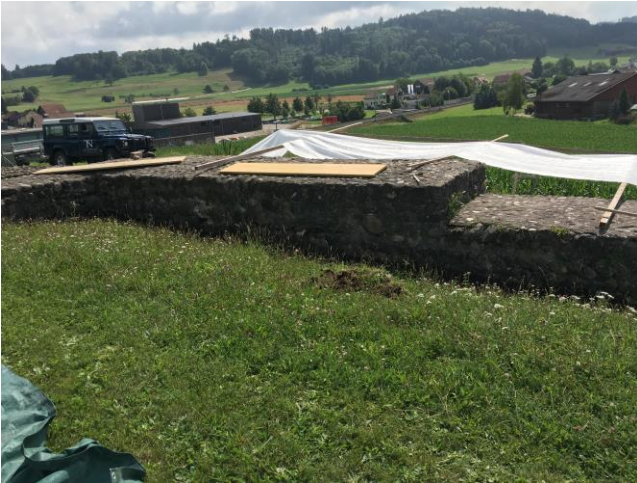
Abbildung Nr. 25, Ostseite innen zw. Turm 2 und Eingang 1, alt

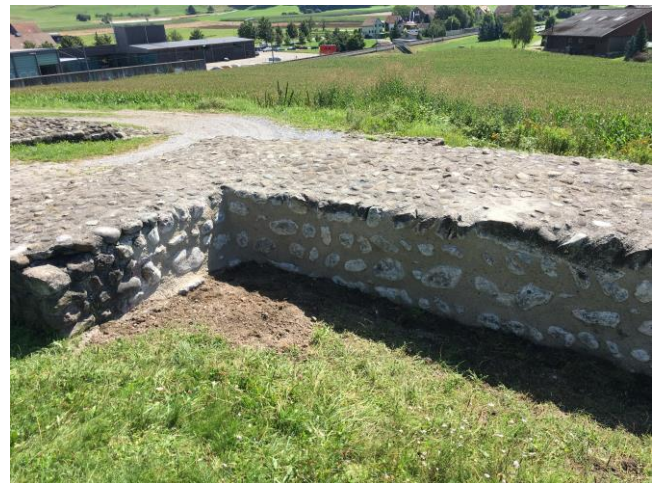
Abbildung Nr. 26, Ostseite innen zw. Turm 2 und Eingang 1, neu

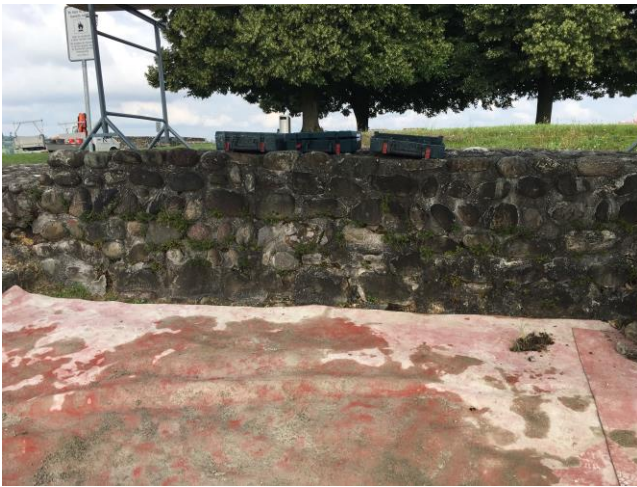
Abbildung Nr. 27, Ostseite aussen zw. Eingang 1 und Turm 8, alt

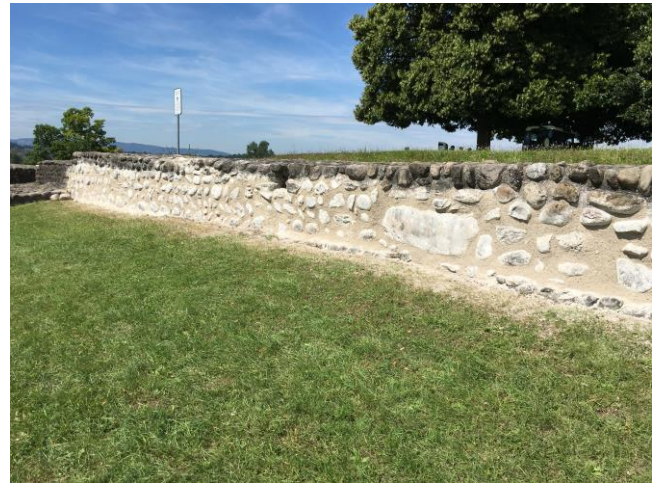
Abbildung Nr. 28, Ostseite aussen zw. Eingang 1 und Turm8, neu

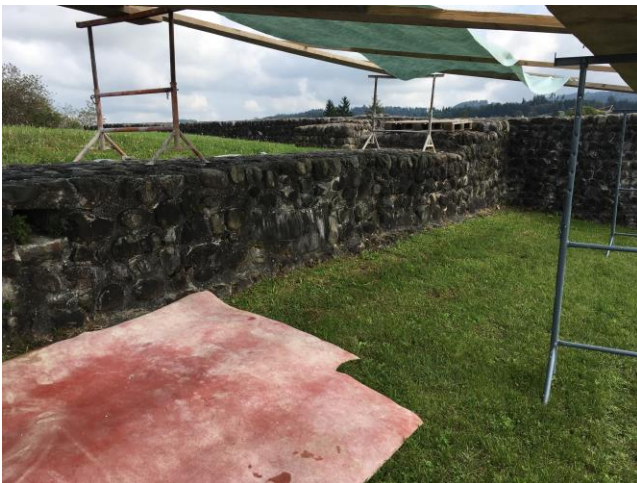
Abbildung Nr. 29, Ostseite aussen zw. Eingang 1 und Turm 8, alt

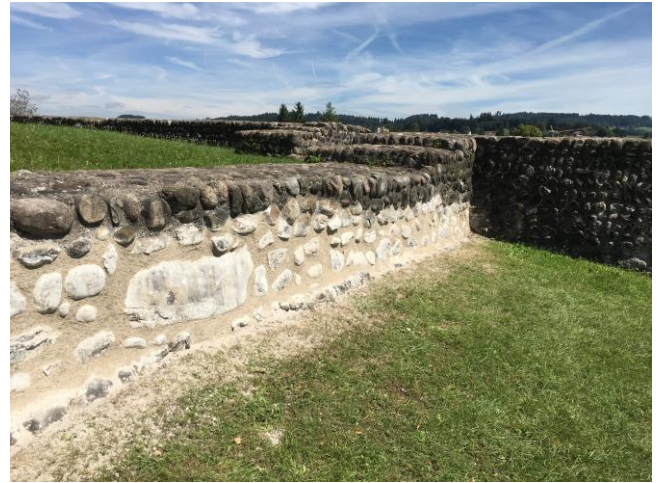
Abbildung Nr. 30, Ostseite aussen zw. Eingang 1 und Turm8, neu
