Stützmauer Strehlgasse

Andelfingen

Baudokumentation

13.10.2017

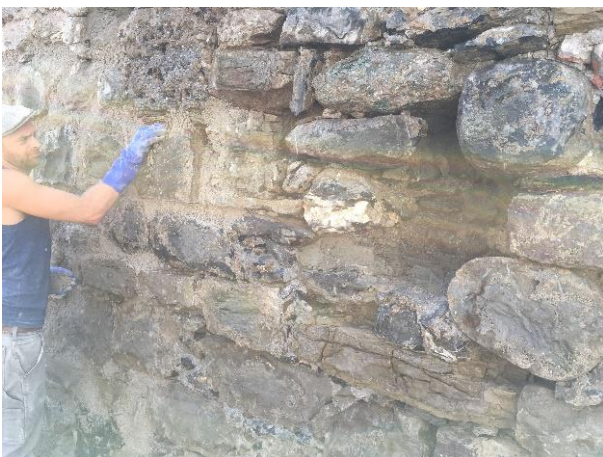
Abbildung 9: Lukas Suter beim Stopfen der Mauerfugen.

Bevor die Stützmauer wieder verputzt werden konnte, mussten grössere Löcher und tiefe Fugen von Hand gestopft werden. Im gleichen Arbeitsschritt wurden ebenfalls alle Steine ersetzt, welche zuvor entfernt worden sind. Die neuen Steine wurden ebenfalls bearbeitet, sodass die Flickstellen nicht auffallen würden. Jedoch wurde nicht der weiche Sandstein verwendet, sondern Fluss- und Bollensteine aus dem nahgelegenen Kieswerk.

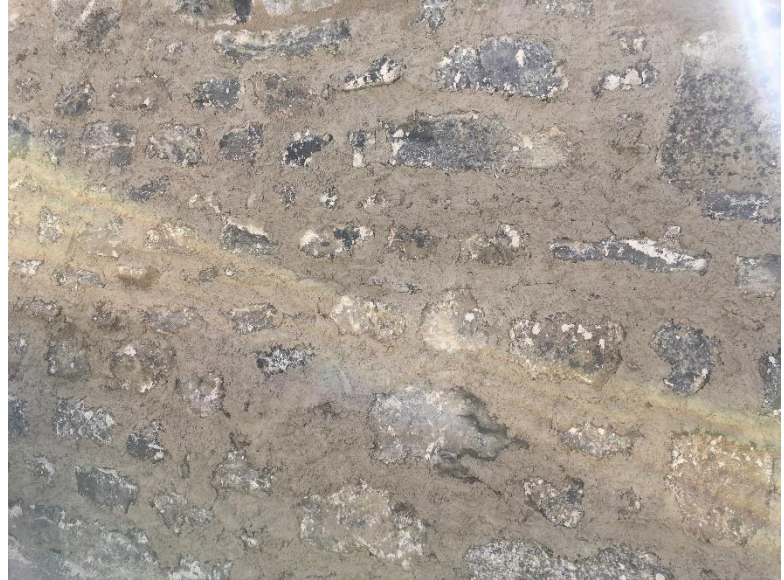
Abbildung 10: Der Mörtel, mit der Kelle angeworfen und Steinköpfig abgezogen.

Um die Wasserführung an der Wand wieder zu gewährleisten und trotzdem möglichst viele Natursteine zu zeigen, wurde entschieden, einen Pietra rasa–Putz zu applizieren. Als Pietra rasa bezeichnet man den Fugenverputz, der beim Mauern auslaufend an die Steinköpfe verteilt wird. Beim Errichten eines Mauerwerks werden die Bausteine in Mörtel gesetzt und festgeklopft. Dabei quillt der Setzmörtel aus den Stoss- und Lagerfugen. Dieser überschüssige Mörtel wurde über die Ränder der Steinköpfe verteilt und nicht, wie heute üblich, weggekratzt. Bei Bruchsteinen erfolgte die Mörtelverteilung auslaufend zur Mitte hin. Wo das Mauerwerk durch ungleich stark herausragende Steine Unebenheiten aufweist, wurde nochmals ausgleichend Mörtel aufgetragen und analog zum Setzmörtel verteilt. Dieser Putz wurde nun nachgestellt.

3 VT	0–4 mm Sand, gewaschen
1 VT	Natürlich hydraulischer Kalk (NHL 5)
1/8 VT	Sumpfkalk
1/16 VT	Kalkkaseinleim

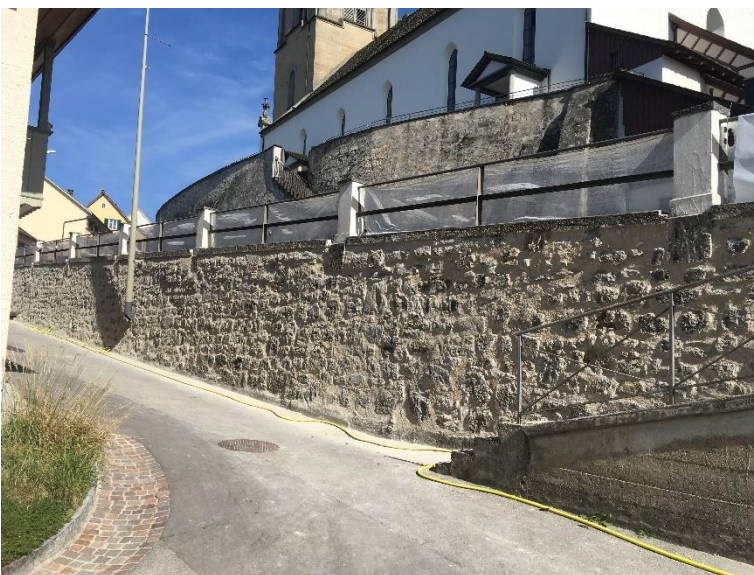
Abbildung 10: Ansicht der verputzten Mauer nach dem Kratzen.

Es wurde ein gewaschener, runder Sand verwendet, da dieser einfacher zu verarbeiten ist und zugleich optisch feiner und weicher wirkt. Zudem wurde dem Mörtel Kalkkaseinleim zugefügt, um den Putz witterungsbeständiger zu halten. Der Mörtel wurde mit der Kelle an die Wand geputzt und Steinköpfig abgezogen. Nachdem der Mörtel sich stabilisiert hatte, bzw. der Abbindeprozess genug fortgeschritten war, wurde dieser mit einer Kelle auf

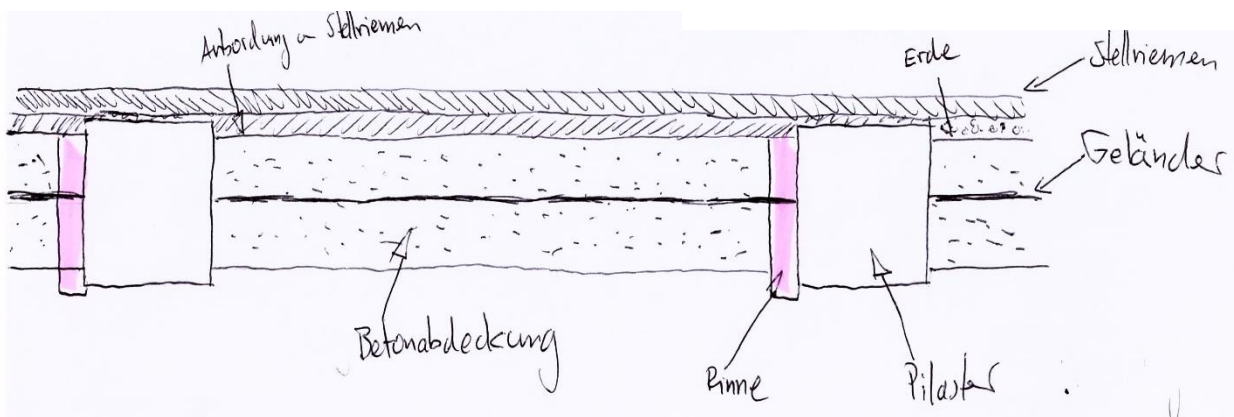
Abbildung 11: Grundriss des Konzepts der Mauerkrone.

Nach der Begutachtung der bestehenden Betonabdeckung, wurde vorgeschlagen, die Mauerkrone zu belassen und zu reparieren. Das Meteorwasser lief hauptsächlich auf der Mauerkrone dem Gefälle nach und konnte erst an den Pilastern ins Mauerwerk eindringen. Daher hat man entschieden, Chromstahlrinnen angrenzend an die Pilaster zu einzubetten, welche das fließende Wasser fassen und von der Mauer fernhalten.

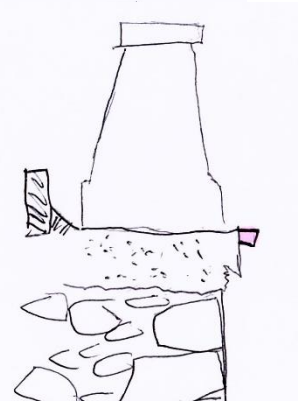
Abbildung 13: Schnitt Konzept Mauerkrone

Risse in der Betonabdeckung sollten verschlossen werden um das Eindringen von Nässe zu verhindern. Optisch sollte die unterschiedlich dicke Abdeckung vereinheitlicht werden. Die 15-30 cm dicke Mauerkrone wurde auf eine dicke von 15 cm geschnitten, der überschüssige Beton zurückgespitzt und verputzt.
