# Schloss Mörsburg

4. Etappe

Interventionsbeschrieb

30.12.2016

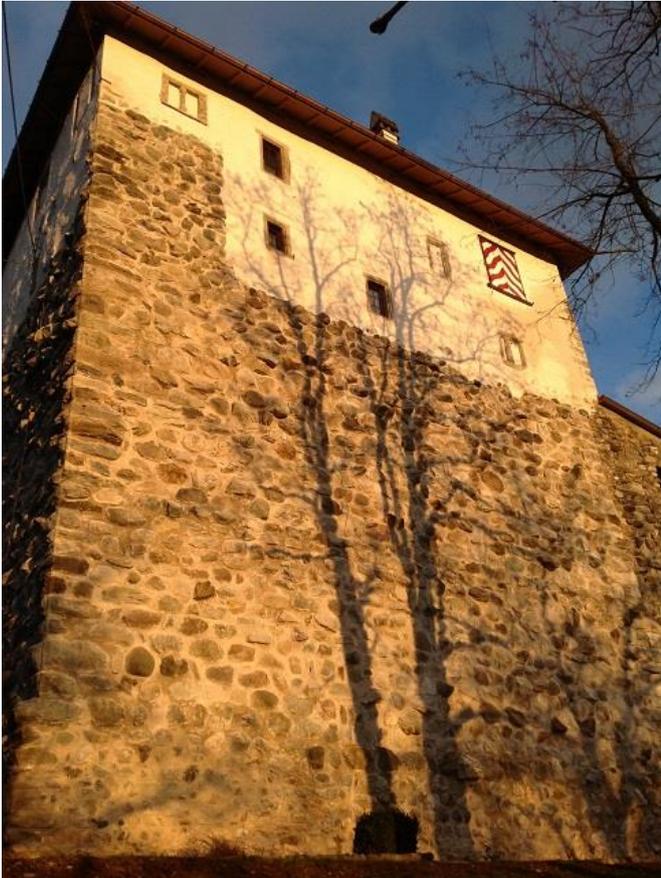
Abbildung 3: Südwestseite nach der Instandstellung

Der ganze Burgturm wurde Sandgestrahlt, um das Mauerwerk vor jeglichem biogenem Befall und sonstigen Verschmutzungen zu befreien. Als Strahlmittel wurde Scoral (Hochofenschlacke) verwendet. Das Mauerwerk an der Nordost-, Nordwest-, und Südwestseite war mit einem sehr harten zementhaltigen Mörtel ausgefugt. Da sich an der Nordost- und Nordwestseite keine grösseren Schadensbilder zeigten, wurden dort nur Risse mit der Hydraulikalk-Feinschlämme der Firma «Röfix AG» zugeschlämmt. Grössere Risse wurden mit dem Röfix-Hydraulikalk-Sockelputz wieder zugestopft. Dem Sockelputz wurden noch 20% 8 mm-Rundkies zugesetzt, um die Auftragsstärke zu erhöhen. Bei noch grösseren Rissen und Fehlstellen wurden Zwickelsteine in das Mauerwerk gestopft. Auf der Südwestseite, welche am stärksten verwittert war, mussten die Zementfugen entfernt werden, da diese sich abzulösen drohten.

Nach einer Analyse des historischen Mörtels durch die «BWS Labor AG» wurde das Mauerwerk mit einem Möglichst originalgetreuen Mörtel wieder ausgefugt. Die Mörtelmischung sah wie folgt aus.

Nachdem der Mörtel sich etwas stabilisiert hat, wurde dieser mit einem Gipserspachtel zurückgearbeitet sodass ein Kratzputz entstand. Die Steine wurden mit einer Drahtbürste vom überflüssigem Mörtel befreit.

Die Dachuntersicht sowie alle Fenster und Fensterläden wurden von der Firma «WEY fürs Malen» gestrichen. Der Putz am Wohnturm wurde von den Maurern mit einer hydraulischen Kalkfarbe bestrichen. Zuerst wurde eine selbstgefertigte Hydraulkalkschlämme am Putz angebracht. Danach wurde dieser mit einer hydraulischen Kalkfarbe dreimal mit der Malerbürste gestrichen. Das Bindemittel der Farbe bestand nur aus hydraulischem Kalk (NHL 5) und Sumpfkalk. Der Farbe wurden keine Pigmente beigefügt.

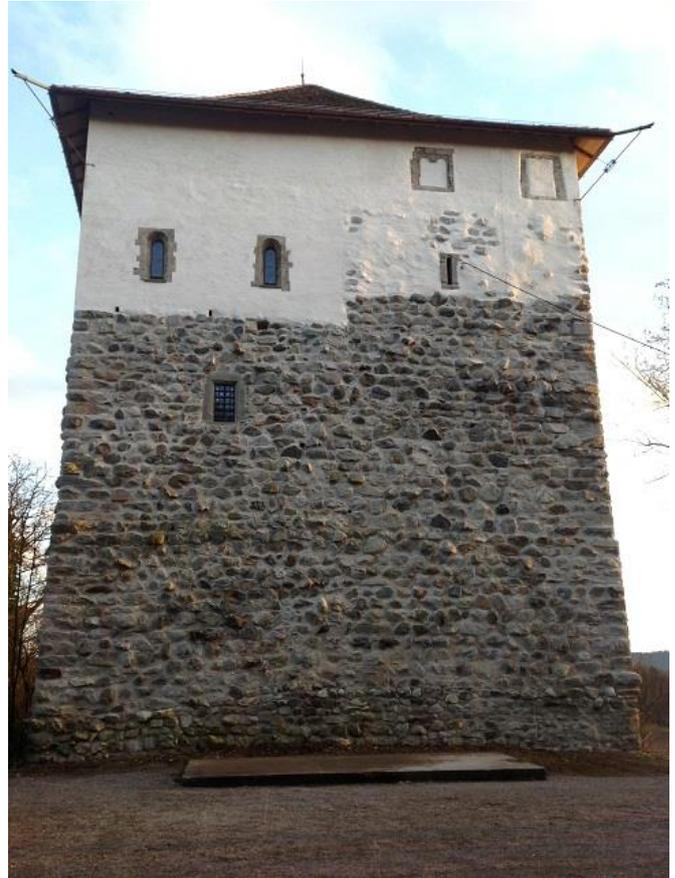
Abbildung 4: Nordwestseite nach der Instandstellung

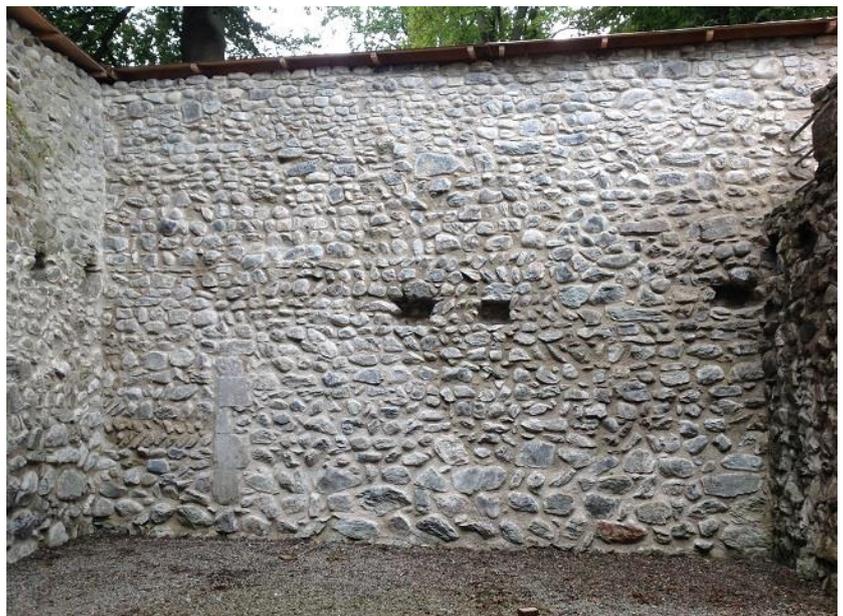
Die südliche Ringmauer war in einem sehr schlechten Zustand und wies bereits diverse Fehlstellen und Flicke von früheren Reparaturen auf. Fast der ganze obere Meter wurde auf der Innenseite abgebrochen und wieder neu aufgemauert. Auch hier war das Mauerwerk mit einem zementhaltigen Mörtel ausgefugt worden. Dieser musste komplett entfernt und nach einer Mörtelprobe der «BWS Labors AG» originalgetreu aufgebaut werden.

Abbildung 8: Fertig Instand gestellte Ruinenmauer

Der Mörtel sah dann wie folgt aus:

8	VT	Sand 0–4 mm (60% gewaschen / 40% gebrochen) + 20% 8 mm Rundkies
1 ½	VT	Hydraulischer Kalk (NHL 5)
½	VT	Sumpfkalk
1/10	VT	Kalkkaseinleim
1/5	VT	Ziegelschrot
1/5	VT	Hochofenschlacke

Für den Konstruktionsmörtel des neu aufgestellten Mauerwerks sowie für die Mauerkrone verwendeten wir anstatt Sumpfkalk Portlandzement.

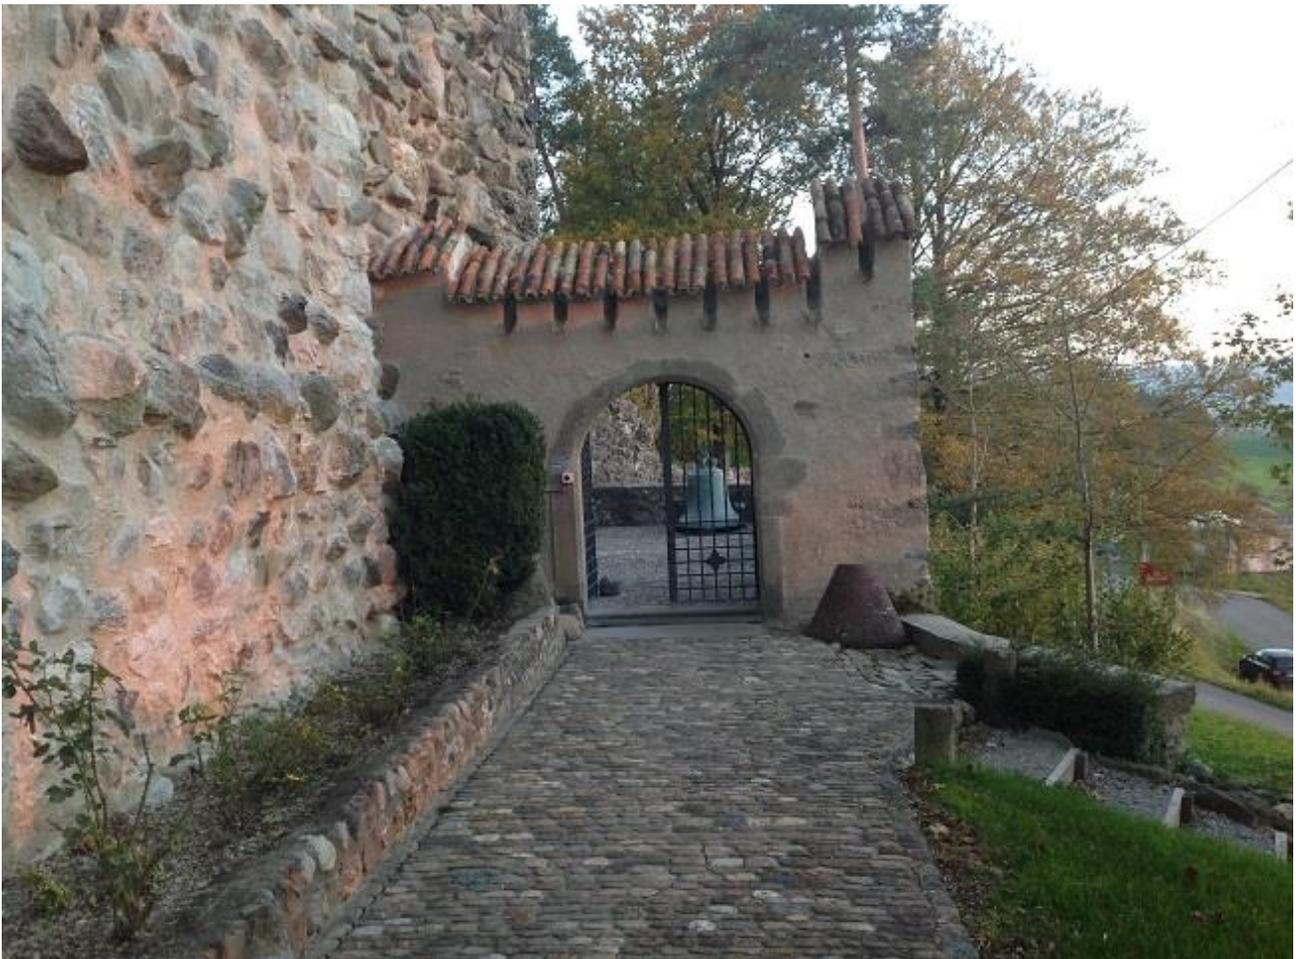
Beim Eingangstor mussten zuerst die Mönch- und Nonnenziegel grösstenteils ersetzt werden, da viele beschädigt waren. Der Putz des extrem versalzenen Torbogens wurde wie folgt zusammengestellt:

Abbildung 9: Fertig instand gestelltes Burgtor

6	VT	Sand 0–4 mm (60% gewaschen / 40% gebrochen) + 20% 8 mm Rundkies
1	VT	Hydraulischer Kalk (NHL 5)
¼	VT	Kalkkaseinleim

Der Pietra-Rasa-Putz wurde mit der Kelle angeworfen und abgezogen. Einzelne Steine blieben sichtbar. Nachdem der Putz angehärtet war, wurde dieser mit einem Jutensack nachbearbeitet.

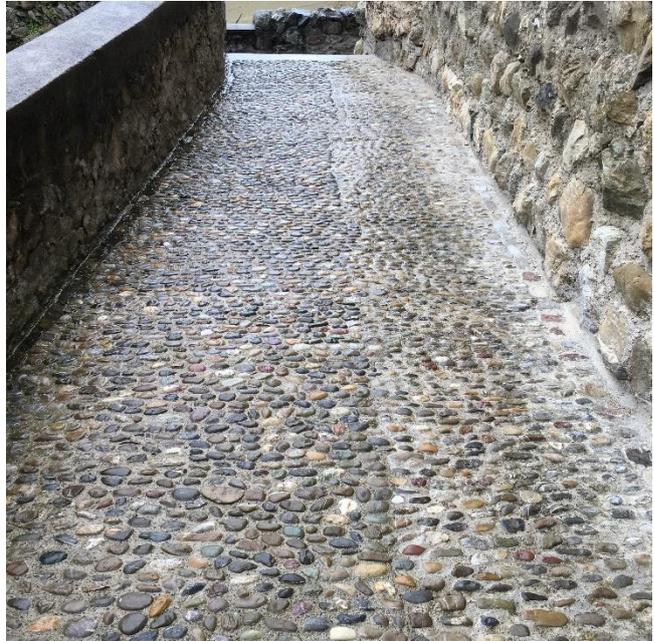
Die Hälfte der Pflasterung auf der Seite zum Schlossgarten hin war völlig zerrissen. Das Wasser konnte ungehindert in die Pflasterung eindringen. Um möglichst wenig Arbeitsfugen und somit auch Risse zu provozieren, wurde die Hälfte der Pflasterung auf der Seite zum Schlossgarten hin herausgenommen und wieder vermauert. Hier wurde gemäss dem untenstehenden Mischverhältnis mit einem Zementmörtel gearbeitet:

Abbildung 10: Fertig instand gestellte Pflasterung

6 VT	Sand 0–4 mm + 20% 8 mm Rundkies
1 VT	Hydraulischer Kalk (NHL 5)
1 VT	Portlandzement

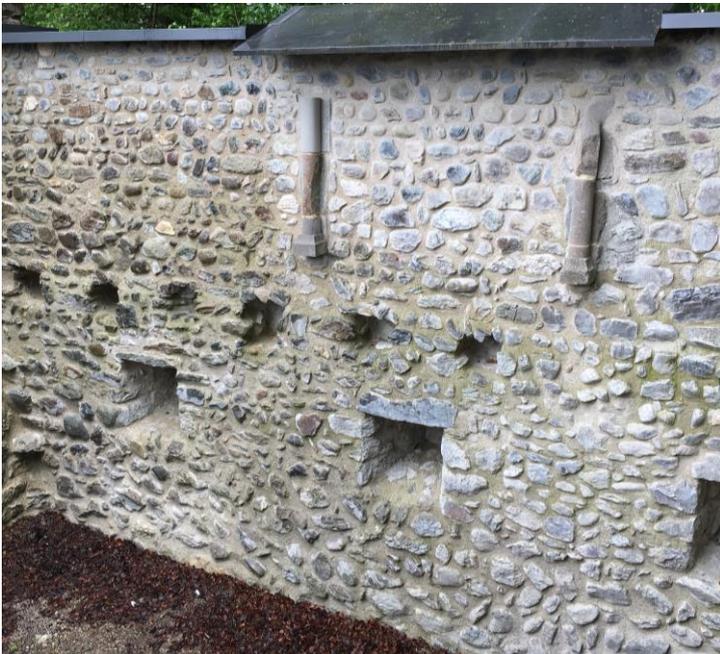
Im Jahr 2015 sollten die nordöstlichen und die nordwestlichen Ruinenmauern auf der Seite des Schlossgartens saniert werden. Bei der nordöstlichen Mauer wies das Mauerwerk im oberen Drittel der Aussenseite eine grosse Wölbung auf. Während der Sondierung an diesem Abschnitt der Mauer haben wir schnell gemerkt, dass die vordersten Steine nicht mehr historisch waren. Um die Rückseite, bzw. die Wölbung wieder zu stabilisieren, trugen wir das ganze Mauerwerk an dieser Stelle ab. Auch zwischen den beiden Sandsteingewänden, welche früher Gewände eines Ofens bildeten, war das Mauerwerk in einem schlechten Zustand, weshalb wir auch dieses ersetzen mussten. Ebenfalls mussten zwei Werkstücke des Sandsteingewändes ersetzt werden. Ansonsten wurden, wie auch bei der nordwestlichen Wand, die Zementfugen entfernt und mit Kalkmörtel ersetzt.

Abbildung 12: Ansicht der nordöstlichen Mauer nach der Instandstellung

In der Öffnung der Mauer waren auffällig viele Hohlräume in der Hintermauerung. Diese wurden mit dem Röfix-Hydraulkalk-Injektionsmörtel verfüllt. Um die Wölbung zu sichern, wurde vorgängig eine Haftbrücke zur äusseren Schale appliziert. Dies in Form eines Anspritzputzes mit einem Wormsergerät. Die Baustellenmischung war:

Ansonsten wurden für Mauerwerk und Putz bei der nordöstlichen sowie der nordwestlichen Mauer die gleichen Mischverhältnisse verwendet wie im Kapitel 2.2.1 *Südliche Ruinenmauer* (S. 5) beschrieben worden ist.

Um das Mauerwerk nachhaltig zu schützen wurde auf den bereits restaurierten Etappen das Notdach entfernt und ein fest installiertes Sattelblechdach auf der Mauerkrone befestigt.

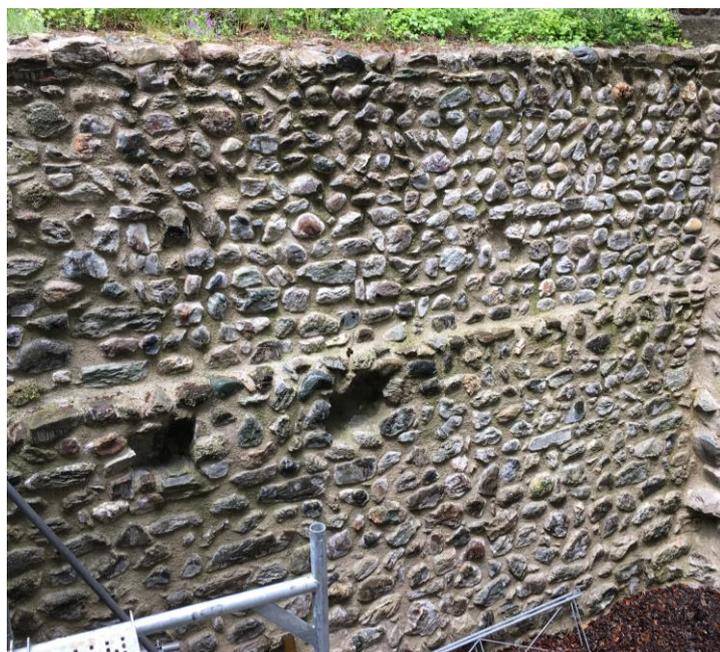
Abbildung 13: Ansicht der nordwestlichen Mauer nach der Instandstellung

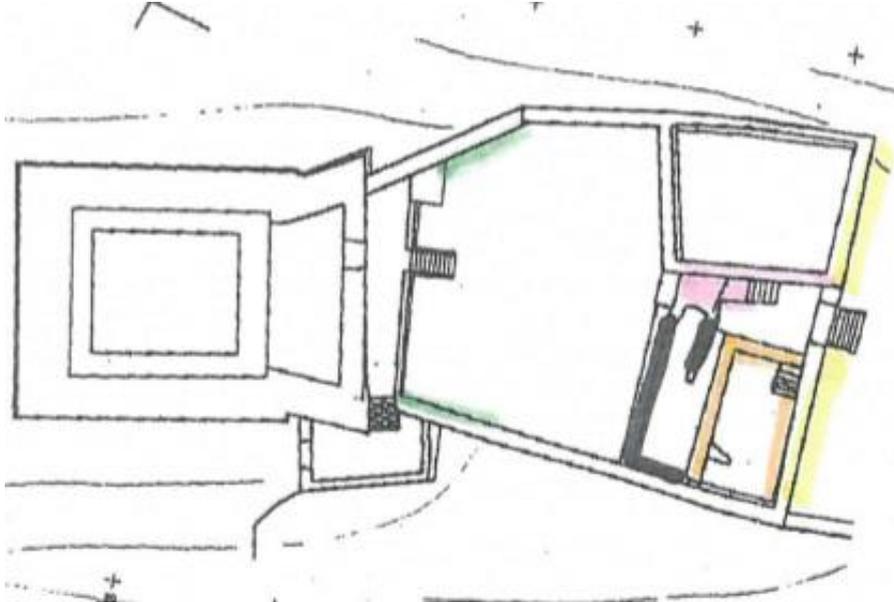
Abbildung 14, Übersicht der zu restaurierenden Mauern

Grün: Keine Fugen mehr vorhanden mit Pflanzen durchwachsen

Violett: Innen- und Aussenseite der Mauer mit Zementausgefugt inkl. Treppe bzw. Mauerkrone

Schwarz: Mit Zement ausgefugte Mauer, Innenseite

Orange: Mit Zement ausgefugte Mauer, Innen- und Aussenseite

Gelb: Mit Zement ausgefugte Mauer, Aussenseite

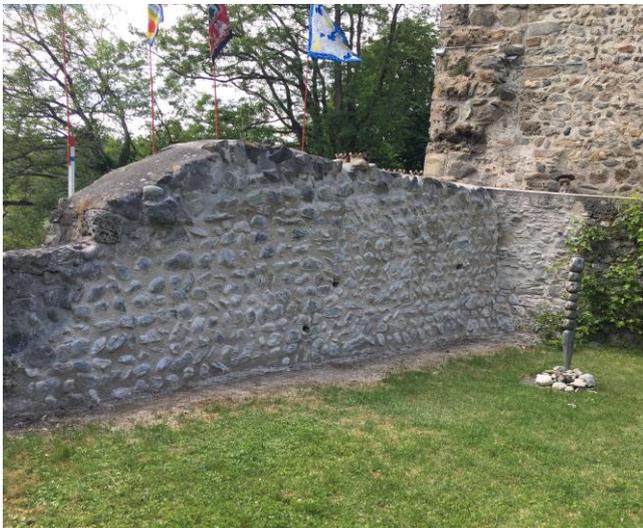
Der Mauerabschnitt im Schlossgarten, welcher grün eingezeichnet worden ist, wies kaum Zementfugen im Mauerwerk auf. Die Mauer war stark befallen von biogenem Bewuchs. Nachdem alle Pflanzen und restlichen Zementfugen entfernt worden waren, wurde die Mauer mittels Sandstrahlen und Hochdruckreiniger gesäubert.

Abbildung 17: Westlicher Mauerabschnitt grün nach der Instandstellung

Auffallend ist, dass die Mauersteine hier häufig im Fischgratverband vermauert worden sind, was nicht dem Bild der sonstigen Mauern auf der Mörsburg entspricht. Nach der Reinigung des Mauerwerks wurde dieses in zwei Schritten gestopft. Da die Fugen zwischen den Steinen sehr weit ausgewaschen worden waren, musste der Mörtel zweimal aufgetragen werden. Trotzdem hatte es noch viele ursprüngliche Mörtelstücke in der Mauer, welche an einigen Stellen bis zur Steinfläche reichten. Diese ursprünglichen Oberflächen wurden nicht überputzt und sind im Mauerbild ersichtlich. Die Baustellenmischung sah wie folgt aus:

8	VT	Sand 0–4 mm (60% gewaschen / 40% gebrochen) + 20% 8 mm Rundkies
1 ½	VT	Hydraulischer Kalk (NHL 5)
½	VT	Sumpfkalk
1/10	VT	Kalkkaseinleim
1/5	VT	Ziegelschrot
1/5	VT	Hochofenschlacke

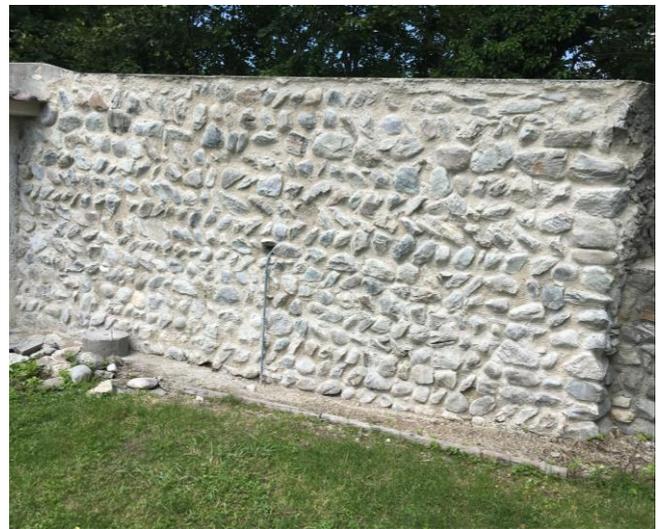
Abbildung 18, Östlicher Mauerabschnitt grün nach der Instandstellung

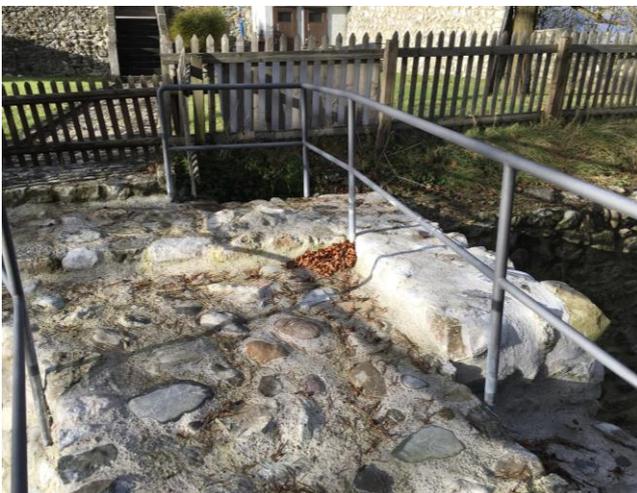
An der Mauerkrone sowie dem Treppenaufgang wiesen die Zementfugen diverse Risse auf, durch welche Meteorwasser in das darunterliegende Mauerwerk dringen konnte. Um das Mauerwerk nachhaltig zu schützen, wurde die komplette Schicht abgetragen, um wieder aufgebaut werden zu können. Die Treppe, bzw. der Weg in den Schlossgarten führt über den Kellerabgang (vgl. Abb.19). Dieses Tuffsteingewölbe sowie die Mauern waren permanent feucht und Wasser drang regelrecht aus dem Mauerwerk hinaus. Um den Wassereintrag zu minimieren, wurden die Mauerkrone sowie der Weg in den Schlossgarten mit einem Gefälle aufgebaut, sodass kein Wasser mehr in diesen Durchgang fließen konnte. Zudem wurde dem Mörtel Zement zugesetzt um diesen dichter zu machen. Das Mischverhältnis sah wie folgt aus.

Abbildung 22: Ansicht der neu aufgebauten Treppe bzw. des Weges in den Schlossgarten.

Der Mörtel wurde dann mit Wasser und einem Schwamm nachbearbeitet. Im Kellerdurchgang wurden die Zementfugen entfernt und mit dem erwähnten Kalkmörtel, beschrieben im Kapitel 3.2 (S. 10), verputzt. Auch der Kellerabgang wurde neu aufgebaut. Denn auch dieser war voller Risse. Die meisten Steine konnten beim Abgang aber an Ort und Stelle belassen werden und wurden nur neu ausgefugt. Dies mit dem Zementhaltigen Mörtel, welcher zuvor beschrieben wurde (Seite 11). Mit dieser Methode haben wir erreicht, dass das Gewölbe bzw. der Kellerabgang trockengelegt werden konnte.

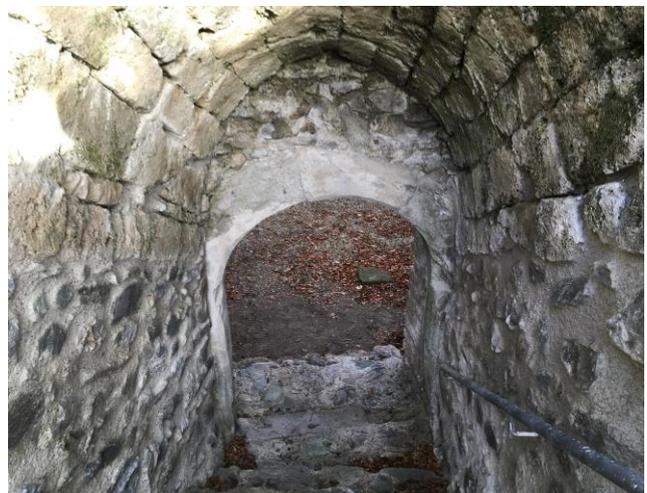
Abbildung 23, Ansicht des intakten Kellerabgangs nach der Intervention

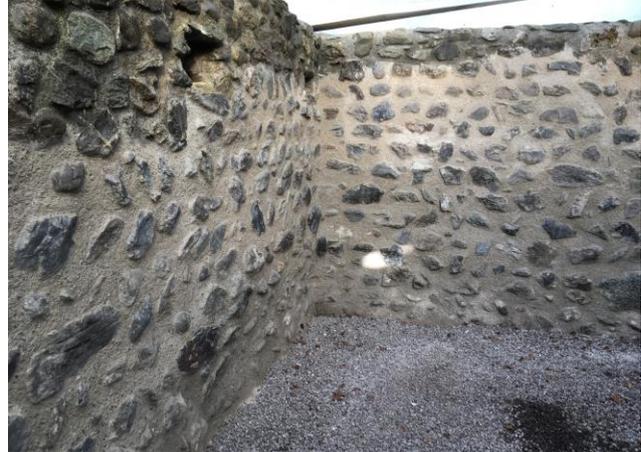
Abbildung 29: Ansicht der Fertig gekratzten und geputzten Wand im orangen Abschnitt
