Schloss Grüningen

Baudokumentation /
Handwerkerbericht

11.03.2019

T. Neuweiler Restaurationen
Burgbau · Natursteinarbeiten · Lehmabau

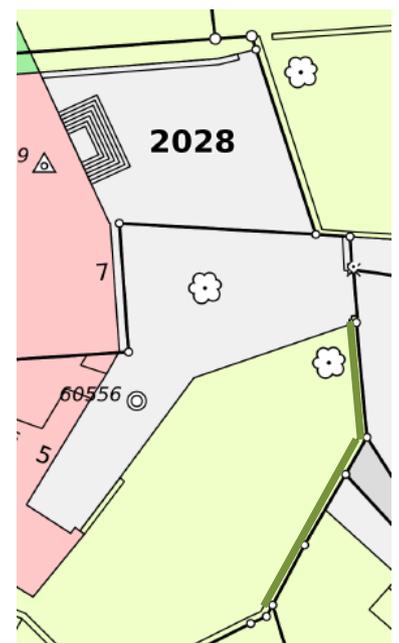
Bild 25: Südöstliche Mauer

Die Umfassungsmauer, welche die Südostseite des vorderen Vorplatzes eingrenzt, weist auf der Innen- und Aussenseite einige Risse und Abplatzungen auf. Auch diese Schäden verursachte der Zementputz aus den bereits genannten Gründen.

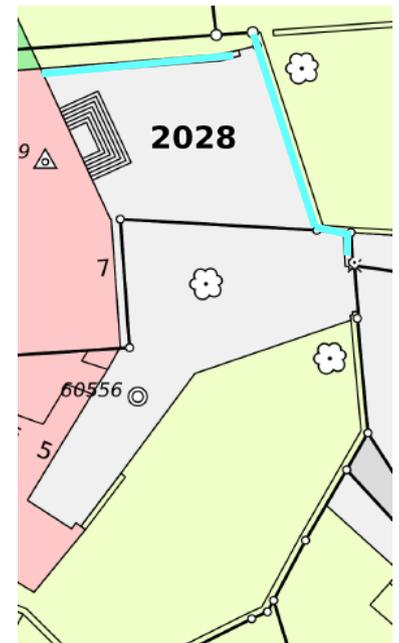
Bild 26: Nord- und nord-östliche Mauer

Die Mauern, welche den Vorplatz gegen Nordosten und Norden umfassen, bedürfen keiner grösseren Intervention. Aufgrund des Mauerbildes ist ebenfalls davon auszugehen, dass es sich bei der nordöstlichen Mauer um ein bereits rekonstruiertes Mauerwerk handelt. Die Mauern haben zwar Anzeichen von überhöhter Feuchtigkeit, weisen jedoch keine Risse oder Abplatzungen auf.

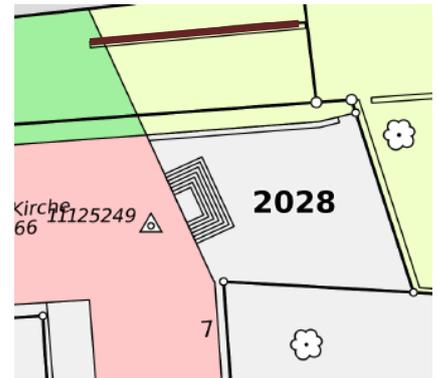
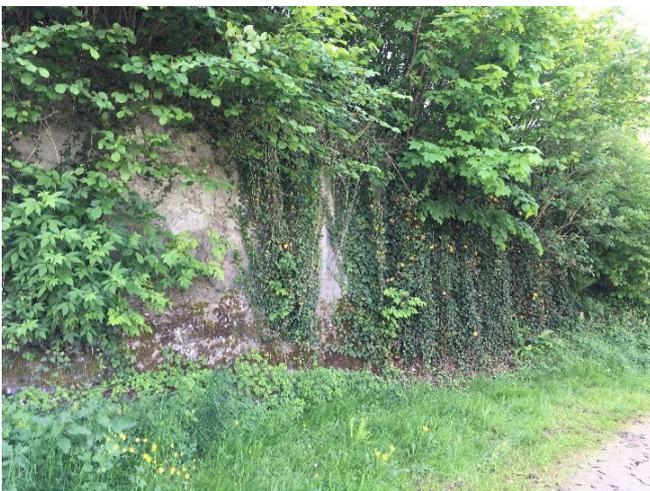
Die Stützmauer ist stark von Efeu überwachsen, welcher entfernt werden muss. Da die Mauer mit relativ grossen Steinen gebaut wurde, ist das Mauergefüge grösstenteils noch intakt. Aufgrund des massiven Wurzelbewuchs auf der Mauerkrone und im Mauerwerk selbst, haben sich am westlichen Mauerkopf Steine gelöst und drohen hinunterzufallen. Diese Steine müssen abgebaut und neu versetzt werden.

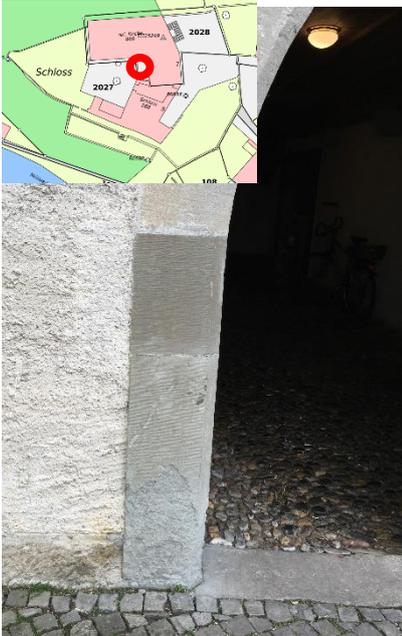
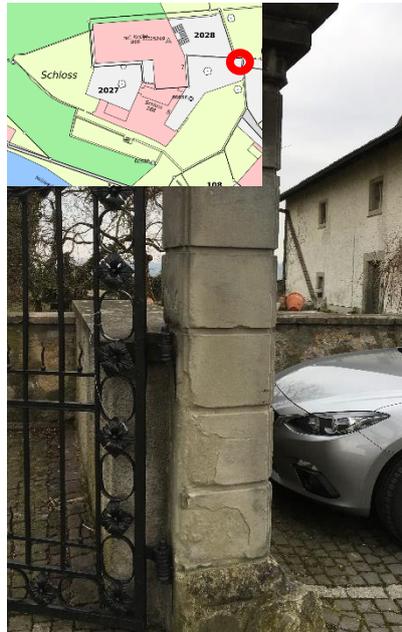
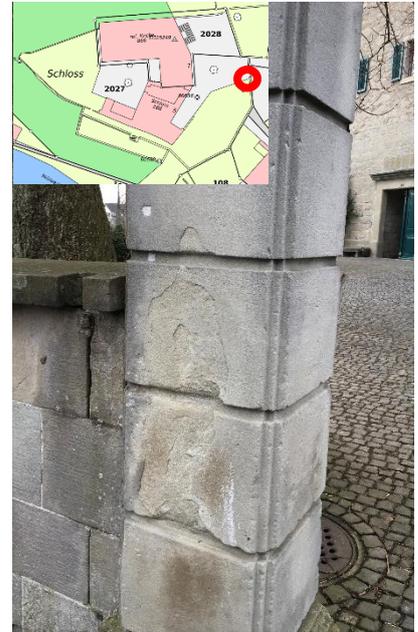
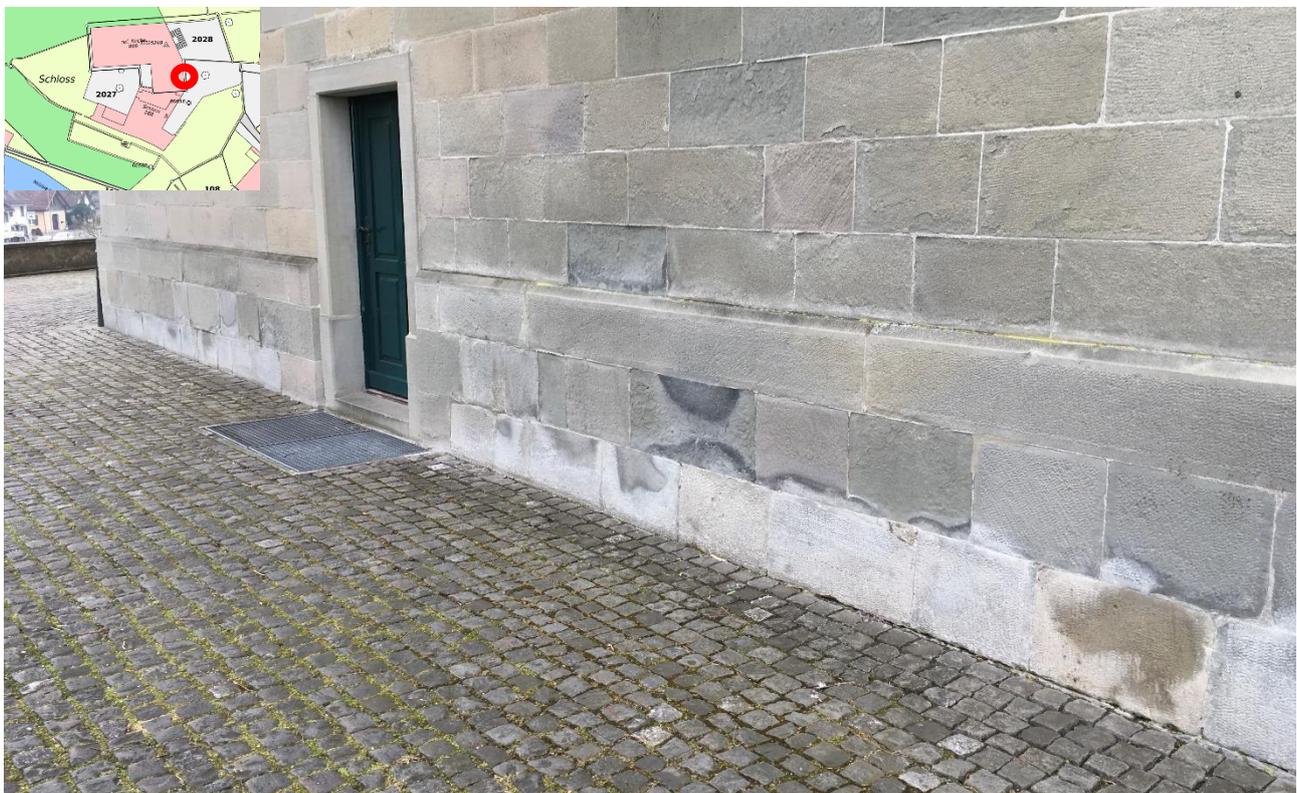
An den Sandsteinsäulen sowie auch am Mauerwerk zeigen sich im Sockelbereich Abplatzungen und Salzausblühungen, welche sich ohne Intervention in den nächsten Jahren verschlimmern können.

Ebenfalls empfehlen wir salzbelastete Putze zu entfernen und durch Feuchtigkeitstransportierende Putze zu ersetzen.

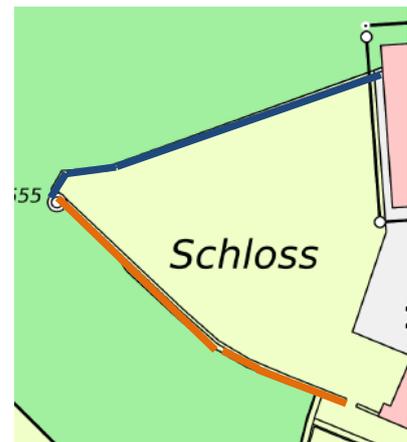
Bild 44: Westliche Ringmauern

Die von Hohlstellen, Rissen und Abplatzungen durchsetzte Stampfbetonmauer wurde zuerst vom Putz entfernt. Es handelte sich um einen harten, vergleichsweise feinkörnigen, zementhaltigen Putz mit hohem Bindemittelanteil. Dieser ist in mehreren Arbeitsschritten aufgetragen worden, was aufgrund der unterschiedlichen Schichten und Arbeitsspuren ersichtlich war. Dadurch konnten wir Putzfragmente vom Untergrund entfernen, welche von 2 cm bis 16 cm Auftragsstärke variierten. Die Haftung des Putzes, an

der mit grobem Kies gestampften Mauer, war sehr gut. Bei der vorsichtigen Ablösung der Putzfragmente sind die vordersten Kieselsteine der Mauer mit abgefallen. Dabei handelte es sich jedoch nicht um die originale, historische Oberfläche, da jegliche Schalungsspuren fehlten.

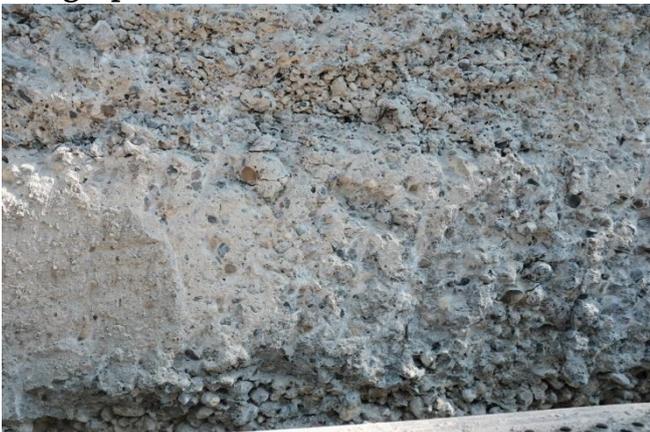
Bild 45: Teilstück einer originalen Oberfläche.

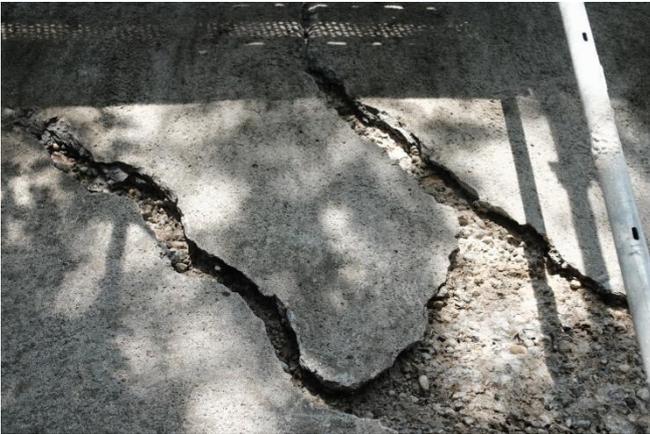
Bild 47: Gereinigter Untergrund und Putz.

Mit Wasserdruck wurde der Untergrund, sowie der restliche Putz gereinigt. Jeglicher biogene Befall, wie Grünalgen und Moose, wurde so von der Mauer entfernt.

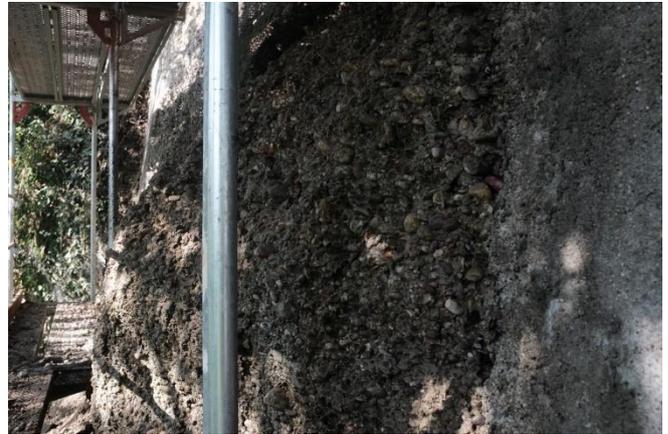
Bild 48: Gereinigter Stampfbeton.

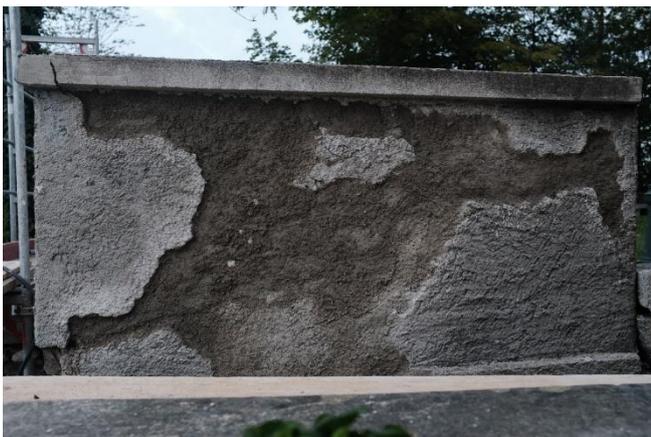
Bild 50: Vorbereiteter Grundputz vor Deckputzauftrag.

Um die Haftung auf dem historischen Stampfbeton zu gewährleisten, wurde zuerst ein Anspritzputz als Haftbrücke appliziert. Dieser wurde netzartig (nicht vollflächig) mit der Kelle angeworfen, sodass die darunterliegende Mauer noch Feuchtigkeit transportieren kann.

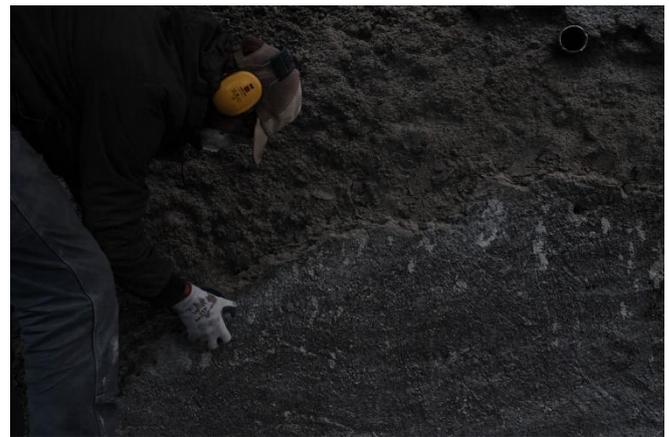
Bild 51: Nachbearbeitung des Grundputzes für weitere Ausgleichsschicht.

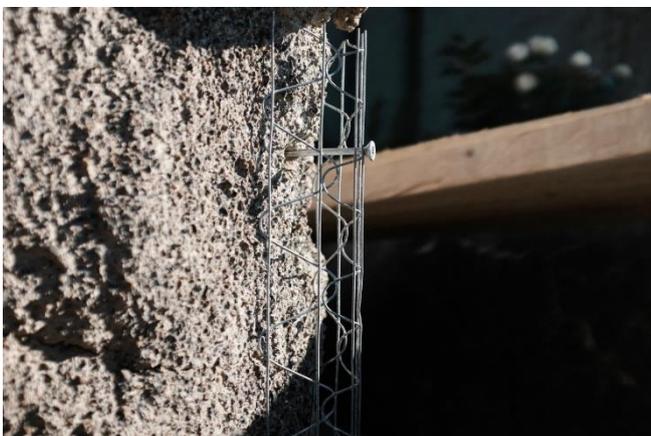
Bild 52: Armierung im Grundputz an der Mauer- ecke, an welcher ein Tor befestigt wird.

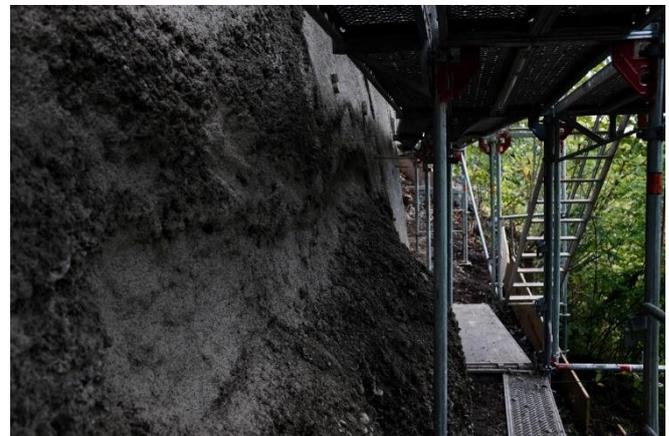
Bild 53: Erste Ausgleichsschicht auf Stampfbeton- wand.

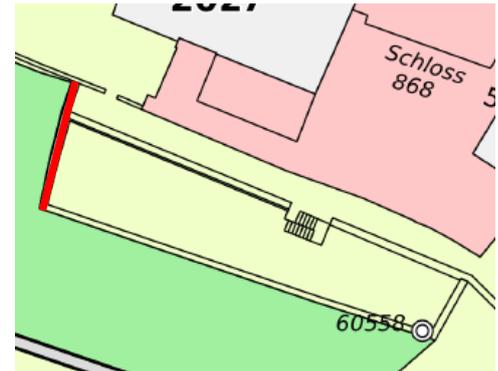
Bild 58: Westmauer der südlichen Ringmauer

Nachdem Risse und Hohlstellen von der südlichen Ringmauer freigelegt wurden, haben wir festgestellt, dass die Innenseite zum Schlosshof aus Natursteinen besteht, während die Aussenseite zur Stampfbetonwand hin, vorgestampft wurde. Die nun offenen Putzstellen auf dem Stampfbeton wurden, wie bereits in Kapitel «6.1.1. Westliche Ringmauern» Abschnitt «Putzaufbau und Mörtel» (Seite 20 – 22) beschrieben, durchgeführt.

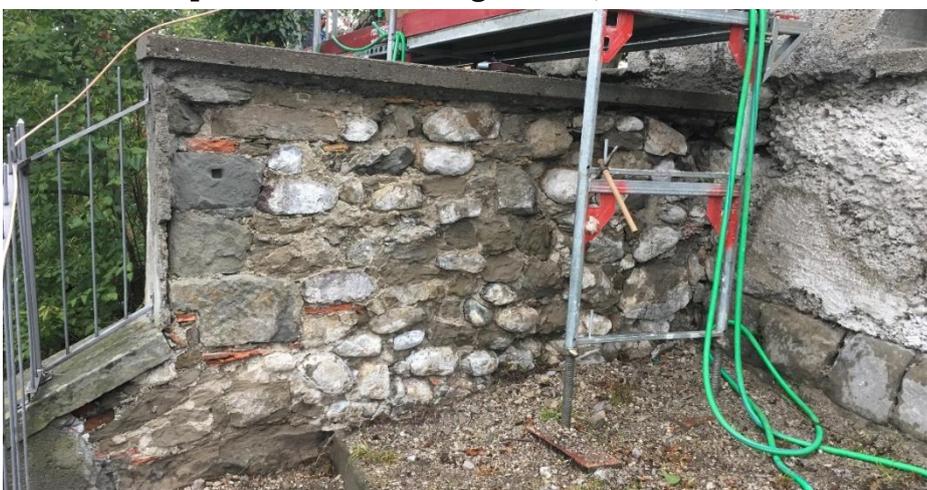
Bild 60: Ansicht der freigelegten Natursteinmauer.

Auf der Innenseite des Natursteinmauerwerks wurde ohne Zemente gearbeitet. Nachdem die Mauer gereinigt wurde, mussten die grossen Hohlstellen im Mauerwerk vorab von Hand gestopft werden. Grössere Löcher wurden mit Natursteinen ausgemauert. Nachdem der Stopfmörtel getrocknet und nachbearbeitet wurde, konnte der Deckputz aufgetragen werden. Wir haben uns auf einen Pietra Rasa-Putz geeinigt, um die Mauer sichtbar als Natursteinmauerwerk zu zeigen. Die Mauer wurde mit der Kelle verputzt und einen Tag darauf, noch während der Trocknungsphase des Mörtels, auf die Steinköpfe zurückgekratzt. So kann der Putz sowie die Mauersteine bei einem Wassereintrag gleichmässig austrocknen.

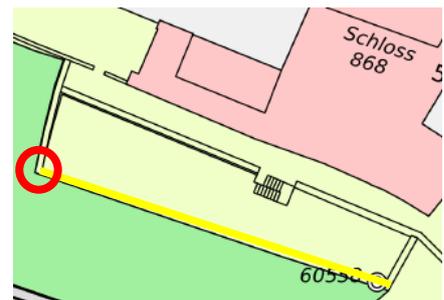
Bild 62: Stützmauer, südlicher Abschnitt

Bei der statisch intakten **Natursteinstützmauer** (vgl. Bild 62, gelb) wurde biogener Bewuchs, kleine Wurzelstöcke und Efeu entfernt. Diese wurden von Hand aus der Mauer herausgerissen, um das Mauerwerk vor dem Aufsprengen von wachsenden Wurzeln zu bewahren. Nach diesem Arbeitsschritt wurde die Mauer mit Wasserdruck gereinigt.

Die **Mauerecke** (vgl. Bild 62, Seite 24; roter Kreis) wurde von Daniel Brandenberger, Dipl. Bauingenieur FH, von der Firma «AF Toscana AG, Winterthur» begutachtet und daraufhin ein Konzept erarbeitet.

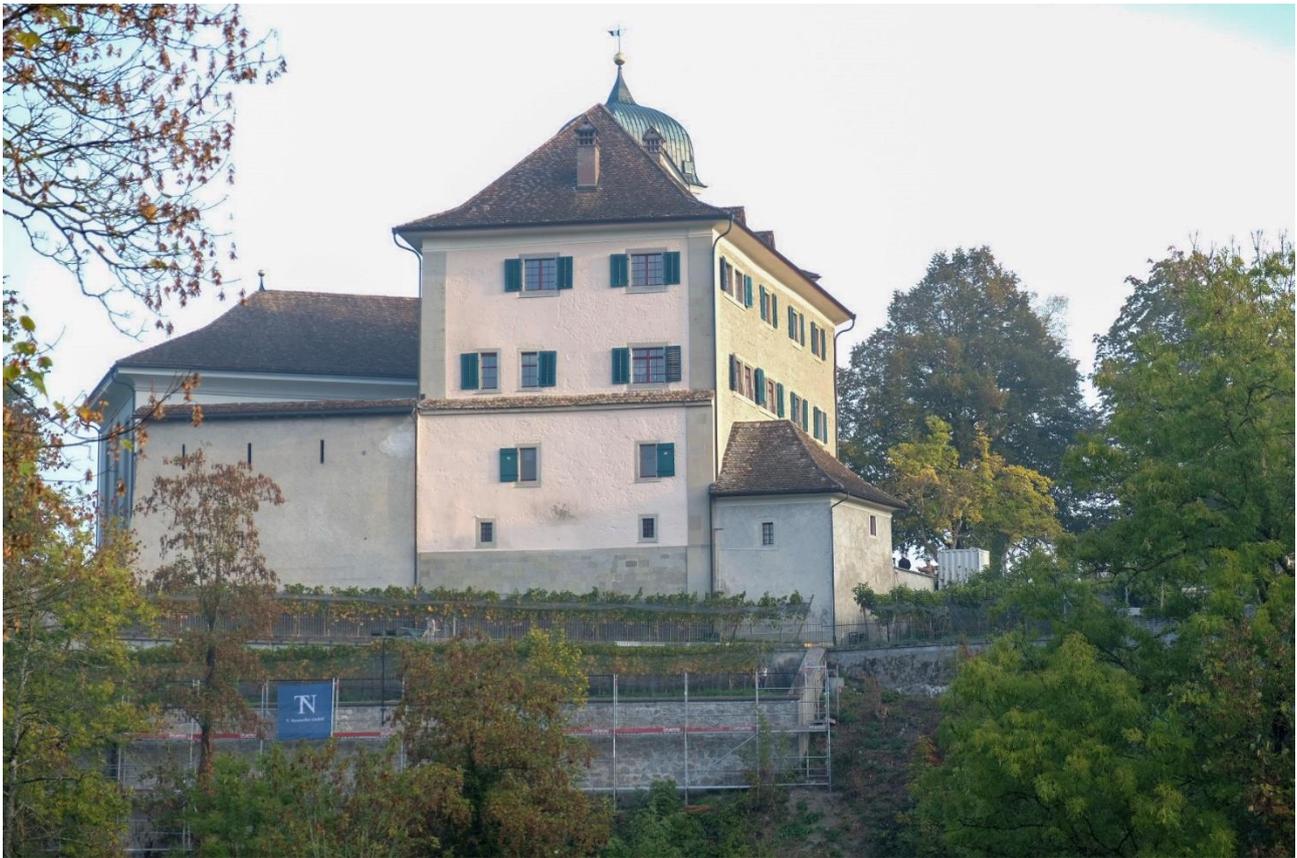
Bild 63: Natursteinstützmauer nach der Reinigung und dem Entfernen von jeglichem biogenen Befall.

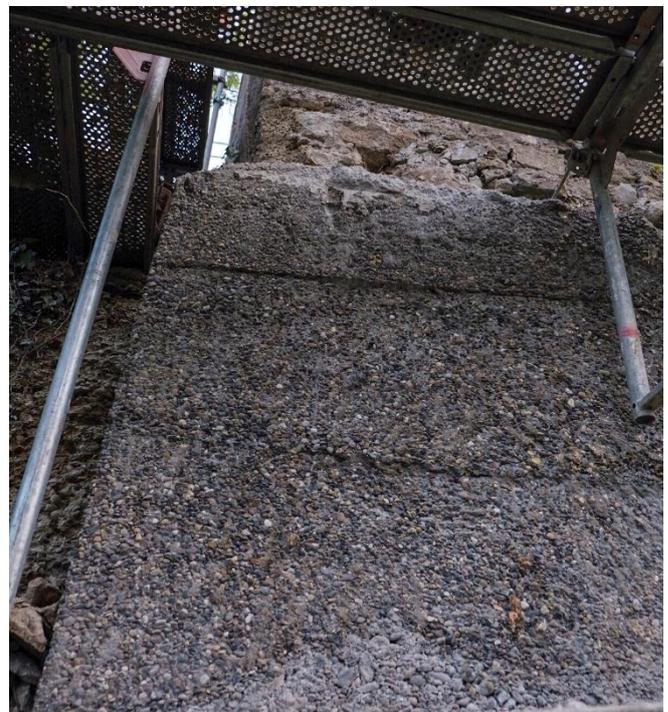
Bild 66: Waschbeton als Angleichung an Stampfbeton und Nagelfluhfels.

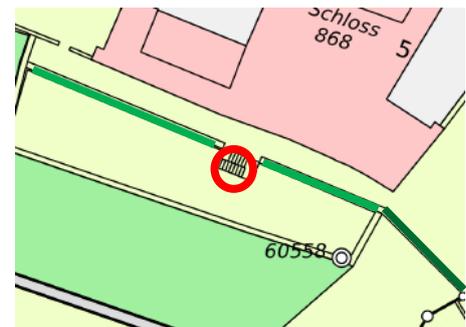
Bild 68: Südliche Schlossgartenmauern.

An der **südlichen Schlossgartenmauer** (vgl. Bild 68, grün) kam, nachdem bei Rissen Sondierungslöcher geöffnet wurden, eine armierte Stahlbetonwand zum Vorschein. Da es sich nicht um ein historisches Mauerwerk handelt und dieses vor Wassereintrag geschützt werden muss, haben wir den hohl liegenden Zementputz, sowie die Risse in der Bodenplattform belassen. Bei der dunkelgrün eingezeichneten Mauer (vgl. Bild 68) kam eine Stampfbetonwand zum Vorschein. Abplatzungen, Hohlstellen und Risse im Sockelbereich wurden nach der Öffnung und Reinigung wieder verschlossen. Beschrieben in Kapitel «6.1.1. Westliche Ringmauern» Abschnitt «Putzaufbau und Mörtel» (Seite 20 – 22).

Beim **Treppenabgang** (vgl. Bild 68, roter Kreis) kam nach dem Entfernen des rissigen Putzes ein Natursteinmauerwerk zum Vorschein. Den zementhaltigen Putz, in einer Schichtdicke von bis zu 10 cm, konnte jedoch ohne grössere Beschädigung des Mauerwerks entfernt werden. Nach der Reinigung des Mauerwerks wurde dieses wieder geschlossen, um die Wasserführung gewährleisten zu können. Der Putzaufbau aus Anstrichputz, Grundputz, Ausgleichputz und Deckputz wurden mit dem gleichen Mörtel appliziert. Der Deckputz wurde nach dem Auftrag mit einer Holztalesche abgerieben.

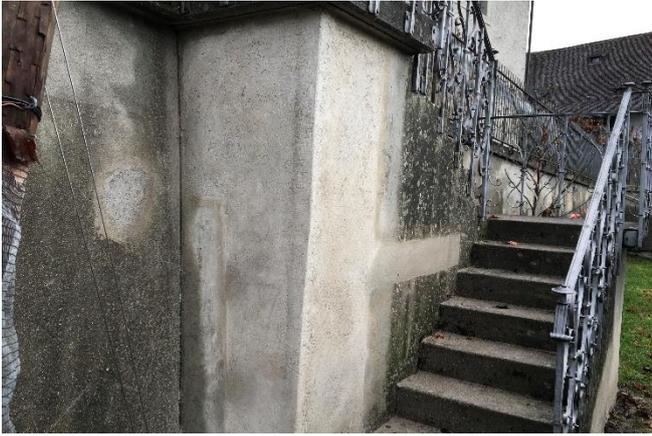
Bild 69: Deckputz bei Treppenabgang.

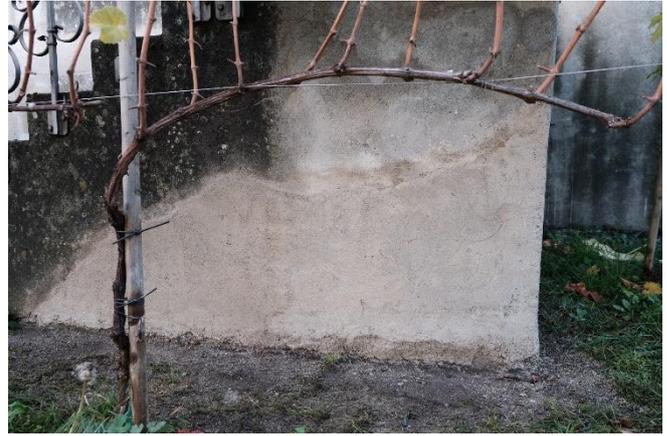
Bild 70: Deckputz unter Treppenabgang.

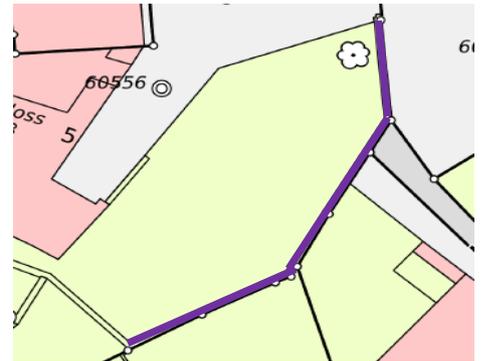
Bild 71: Südöstliche Mauer

Als erstes wurde der harte Zementputz von der Sandsteinmauer entfernt. Der Putz, der zum Teil in einer Schichtdicke von bis zu 15 cm aufgebaut war, hat verhindert, dass jegliche Feuchtigkeit aus der Mauer entswinden konnte. Die Sandsteine wurden dadurch marode und mussten zuerst auf einen tragfähigen Grund zurückgearbeitet werden, bevor mit dem Putzaufbau begonnen werden konnte. Bei einer früheren Sanierungsetappe wurden bei stark zurückgewitterten Sandsteinen neue Natursteinplatten mit einem Zementmörtel vorgeklebt. Dieses Vorgehen schadete den dahinterliegenden Natursteinen. Grosse Löcher und Fehlstellen wurden von uns mit aus Sandstein bestehenden Zwickel- und Mauersteinen wieder zugemauert. Um die Natursteine kraftschlüssig vermauern zu können, mussten wir einzelne marode Sandsteine herausspitzen, damit wir beim Mauerwerk einen statisch guten Verband erreichen konnten. Nachdem der Putz komplett entfernt, die Steine auf guten Grund zurückgearbeitet und die Mauer gereinigt wurde, liessen wir die Mauer zuerst zwei Wochen austrocknen.

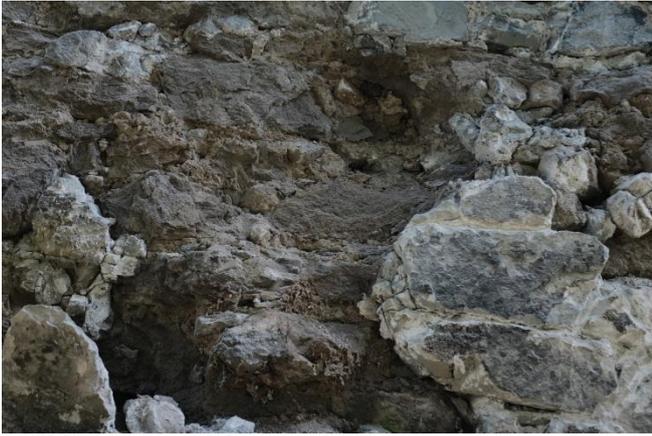
Bild 72: Vorgeklebte Sandsteine an Mauerwerk.

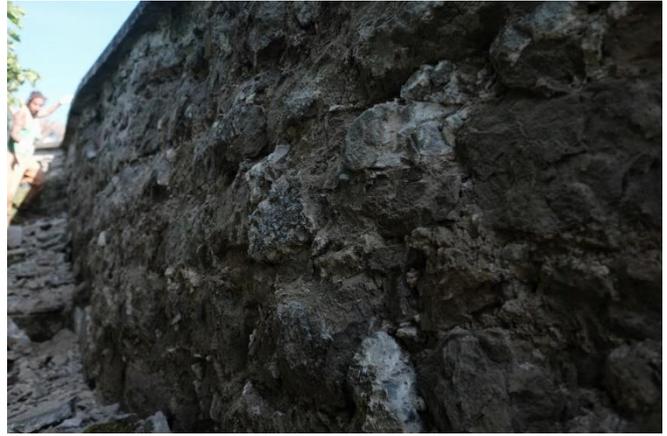
Bild 73: Sandende und zerfallene Steine.

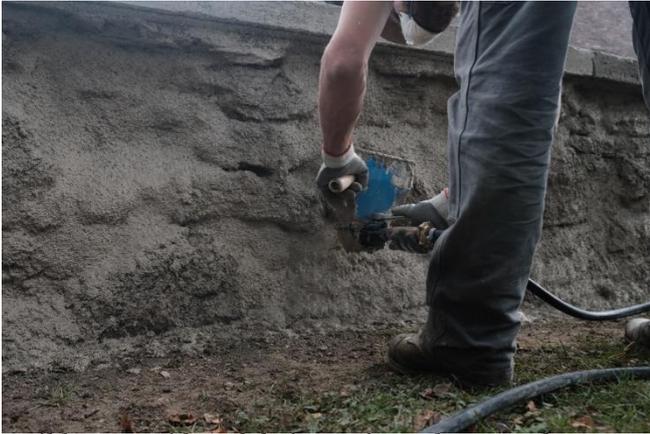
Bild 74: David Beck beim Auftrag des Grundputzes mit dem Enduivit Mörtelsprüngerät.

Baustellenmischung:

- 3 VT Brechsand 0 – 3 mm
- $\frac{7}{8}$ VT Natürlicher hydraulischer Kalk
- $\frac{1}{8}$ VT Weisskalkhydrat

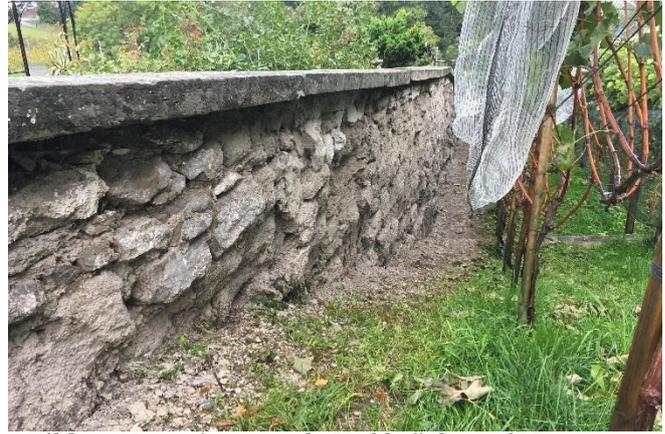
Bild 75: Anspritzputz als Haftbrücke auf Natursteinwand.

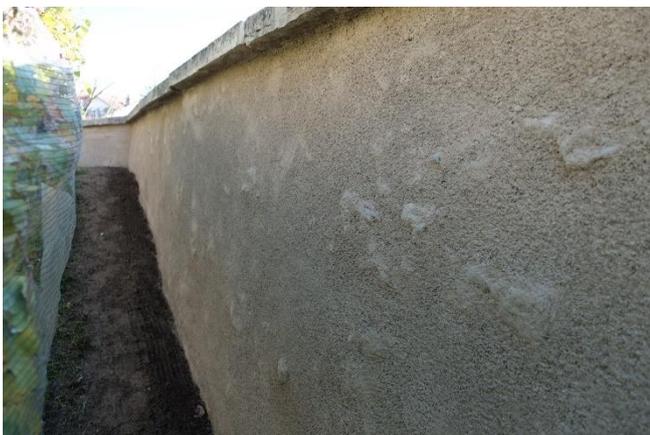
Bild 76: Nahansicht Pietra Rasa-Kratzputz.

Als Deckputz entschieden wir uns dazu wieder einen Pietra Rasa-Putz zu applizieren. Auch dieser wurde mit Druckluft auf den Untergrund gesprüht. Da viele Sandsteine zurückgewittert waren oder von uns auf festen Untergrund zurückgearbeitet werden mussten, waren an diversen Mauerabschnitten kaum Sandsteine erkennbar. Aufgrund dessen entschieden wir uns dazu, den Putz nicht den Steinköpfen nachzukratzen, sondern diesen möglichst flächig zurückzuarbeiten. Dieses Vorgehen beruhigt einerseits die Maueroberfläche andererseits ergibt sich eine bessere Wasserführung. So wurde ein Kratzputz appliziert, bei welchem wenige oder nur angedeutete Steinköpfe zu sehen sind. Aufgrund der hohen Feuchtigkeit im Mauerwerk, musste jedoch an gewissen Stellen über zwei Wochen gewartet werden, bis der Putz genug ausgehärtet war, um diesen nachzubearbeiten.

Baustellenmischung:

- 3 VT gewaschener Sand (rund) 0 – 4 mm
- 3/4 VT Natürlicher hydraulischer Kalk
- 1/4 VT Sumpfkalk

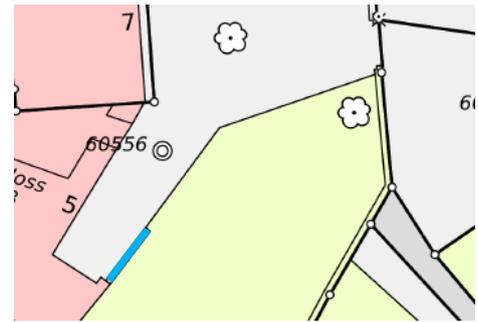
Bild 78: nordwestliche Stützmauer

Da die **nordwestliche Natursteinstützmauer** (vgl. Bild 78, hellblau) mit einem zementarmen Mörtel verputzt und in einem guten Zustand ist, wurden nur wenige Hohlstellen und Abplatzungen, hauptsächlich im Sockelbereich, wieder verschlossen. Diese Arbeit wurde mit folgendem Mörtelverhältnis ausgeführt.

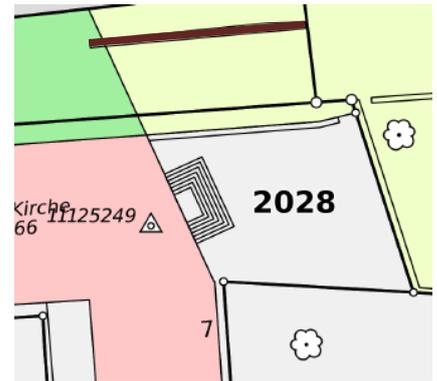
Bild 80: nördliche Stützmauer

Die nördliche Stützmauer musste zuerst vom kompletten Efeubewuchs an den Mauerflanke und auf der Krone befreit werden, bevor das Mauerwerk überhaupt besichtigt werden konnte. Der Bewuchs wurde mechanisch von Hand entfernt. Der Wurzelstock, der den Eckverband zerstört hatte, wurde maschinell herausgerissen. Im gleichen Zuge wurden die losen Mauersteine abgebaut und am Mauerfuss gelagert. Um einen stabilen Eckverband wiederherzustellen, mussten noch einige weitere Mauersteine entfernt werden.

Nachdem die Mauer gereinigt wurde, versetzten wir die gleichen Steine am möglichst selben Ort. Da der Wurzelbewuchs ein Teilstück der Abdeckplatte zerstört hatte, haben wir dieses wieder mit Beton ergänzt. Für den Mauermörtel wurde ein Kalkzementmörtel verwendet.

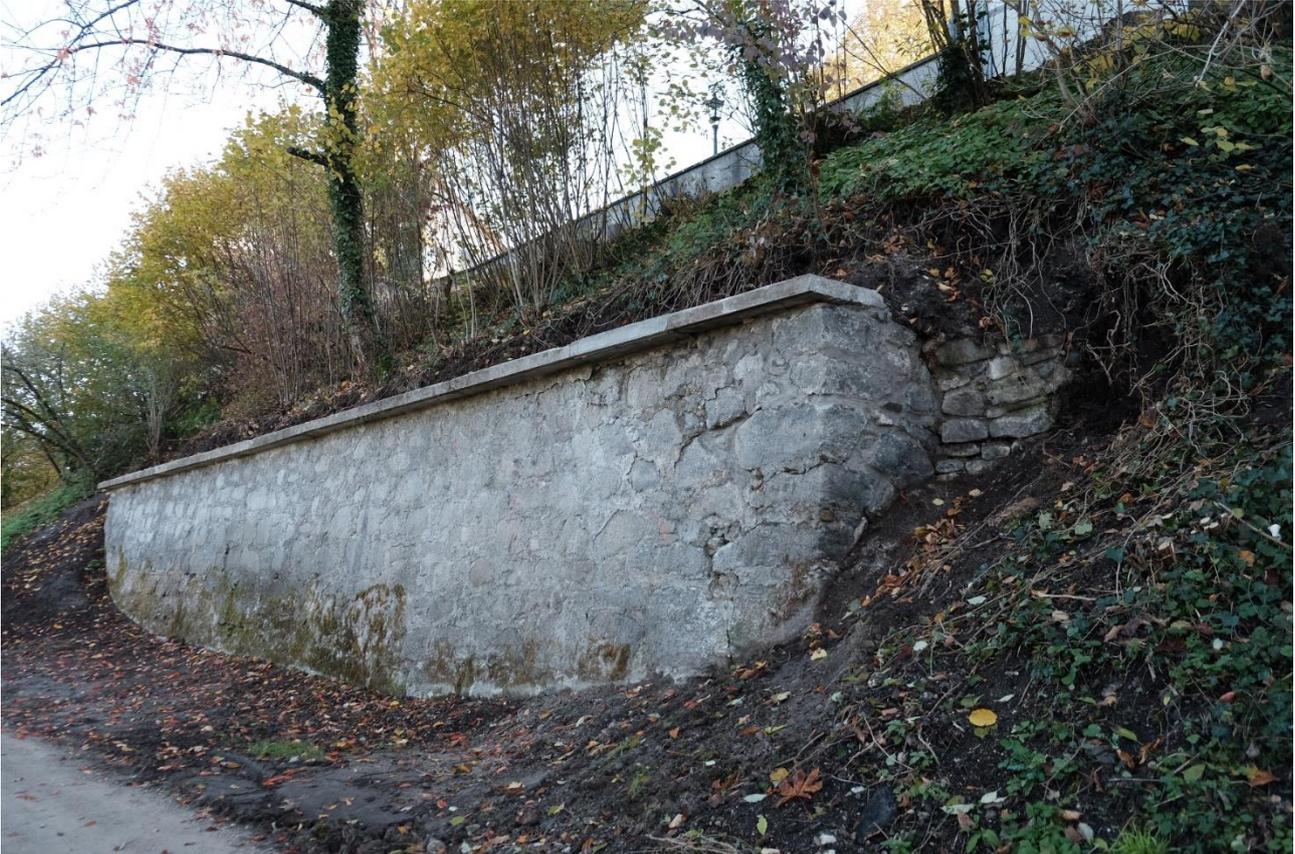
Da es sich um ein sehr stabiles, hammergerechtes, sauber gebautes Mauerwerk aus Hartgestein (Brekzie) handelt, wurden die Zementfugen nicht entfernt. Ebenso weist die Mauer keine Wölbungen auf, weshalb der Rest der Mauer so belassen wurde.

Bild 81: Ansicht des sanierten Mauerwerks.

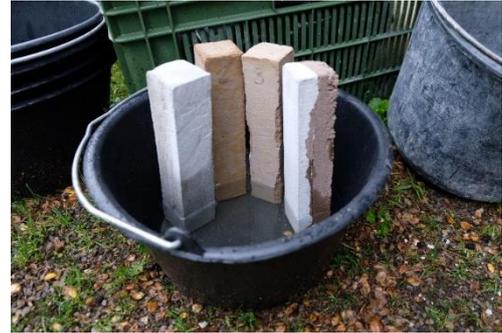
Bild 83: Mörtelproben im Test zur Wasseraufnahmefähigkeit.

Ebenso wurden die noch vorhandenen Eisenklammern erhalten, welche die Sandsteine zusammenhalten sollen. Für die Aufmörtelung der Sandsteine wurde die Wasseraufnahmefähigkeit des bestehenden Sandsteines mit verschiedenen Mörtelstücken abgeglichen.

Nach den Proben entschieden wir uns für die untenstehende Mörtelzusammensetzung. Auf eine farbliche Anpassung mit Pigmenten wurde verzichtet, da sich diese, im Laufe der Zeit, durch Ablagerungen von Schmutz automatisch anpassen.

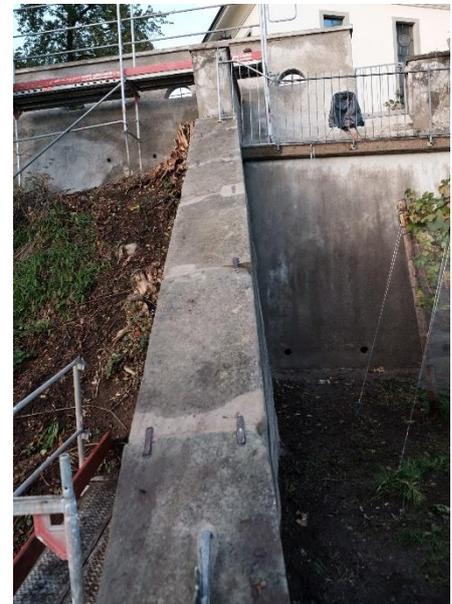
Bild 84: Ansicht nach der Aufmörtelung der Sandsteinplatten.

Die defekten Sandsteinabdeckplatten an der südlichen Ringmauer (vgl. Bild 82; rot) wurden neu aufgemörtelt. Wir haben uns aus folgenden Gründen gegen einen Ersatz der Sandsteine entschieden:

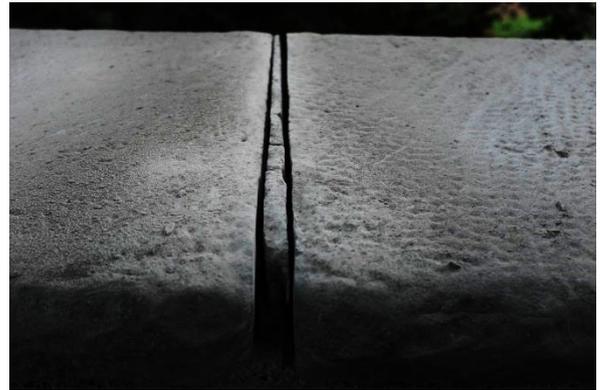
Als erster Schritt wurden alle Silikonfugen und Mörtelfugen entfernt. Die meisten Mörtelfugen waren bereits rissig und hatten keine Haftung mehr an den Seiten der Abdeckplatten. Die Mörtelfugen mussten trotzdem vorsichtig mit einer Trennscheibe geschnitten und mit Hammer und Meissel herausgeschlagen werden. Die Silikonfugen konnten mit einem Messer geschnitten und herausgezogen werden.

Bild 86: Geschnittene Fuge vor dem Entfernen

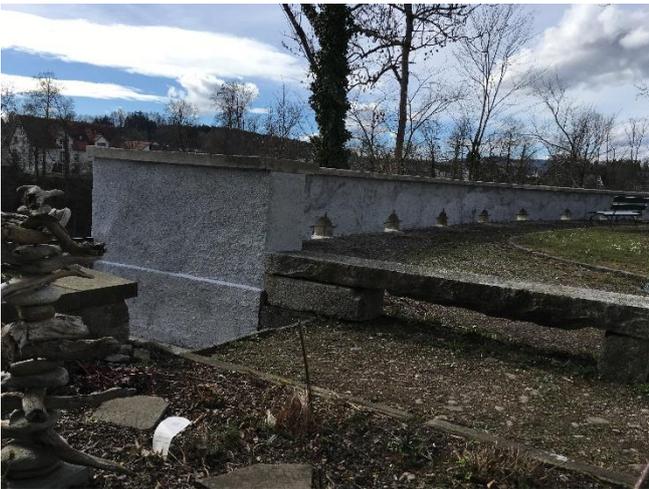
Bild 92: Gesamtansicht der geschlammten Innenhofseite am Tag des Farbauftrags. Es sind noch Farbunterschiede durch Feuchtigkeit zu sehen.

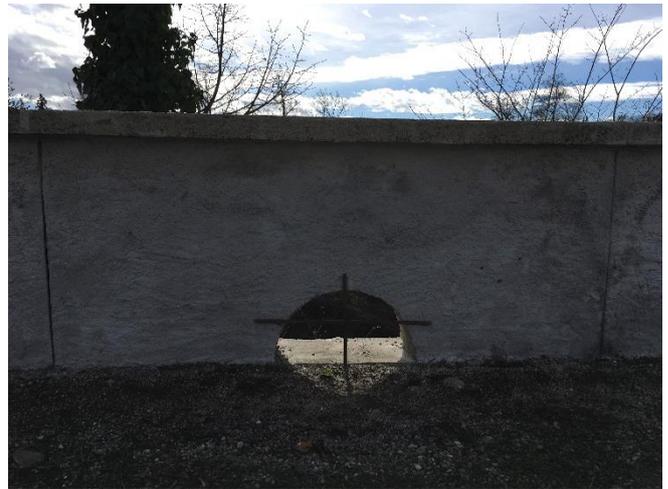
Bild 93: Ansicht eines bereits trockenen Mauerabschnitts.
