Baumeisterarbeiten Ritterhaus Bubikon

Ausführungsbericht Schaffner- und Komturhaus 2021-2022

T. Neuweiler GmbH
Traditionelles Bauhandwerk

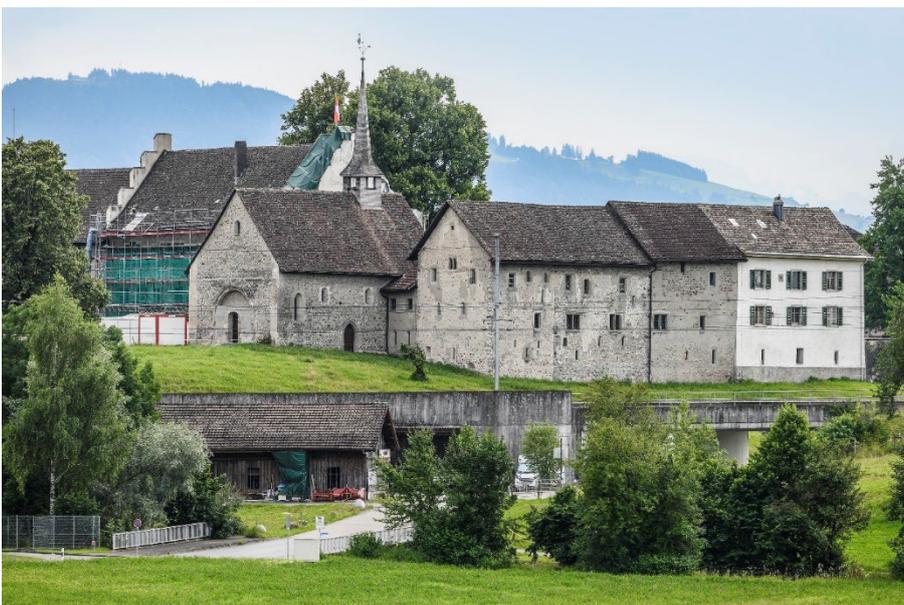
Abbildung 3
Ansicht der Dachbaustelle im Kom-
turgebäude
Foto: T. Suter

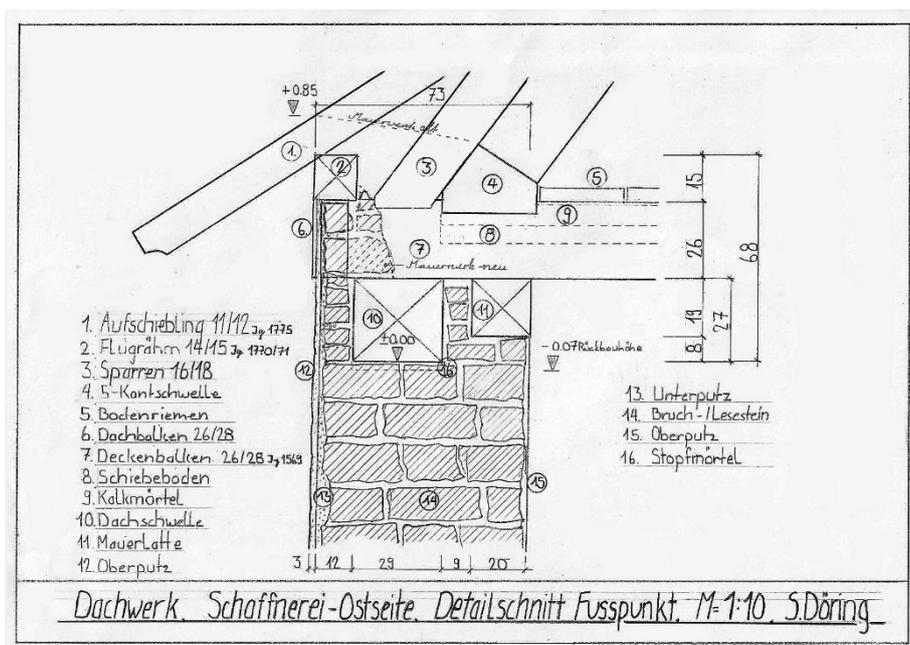
Abbildung 5

Skizze Schnitt durchs Mauerwerk

Nach der Realisierung der erforderlichen Zimmererarbeiten wird das Mauerwerk nach historischem Vorbild wiederhergestellt. Dabei kommen dieselben, zuvor sortierten Natursteine und Vollbacksteine zur Verwendung. Zugleich wird der Setzmörtel rekonstruiert.

Der nachfolgende Deckputz wird den angrenzenden Oberflächen in seiner strukturellen Oberflächenbeschaffenheit angepasst. Dabei wird darauf geachtet, dass der Mörtel in seiner materiellen Zusammensetzung auf den Untergrund und den Bestand angepasst wird. Die angewendete Handwerkstechnik orientiert sich an den vorliegenden Befunden.

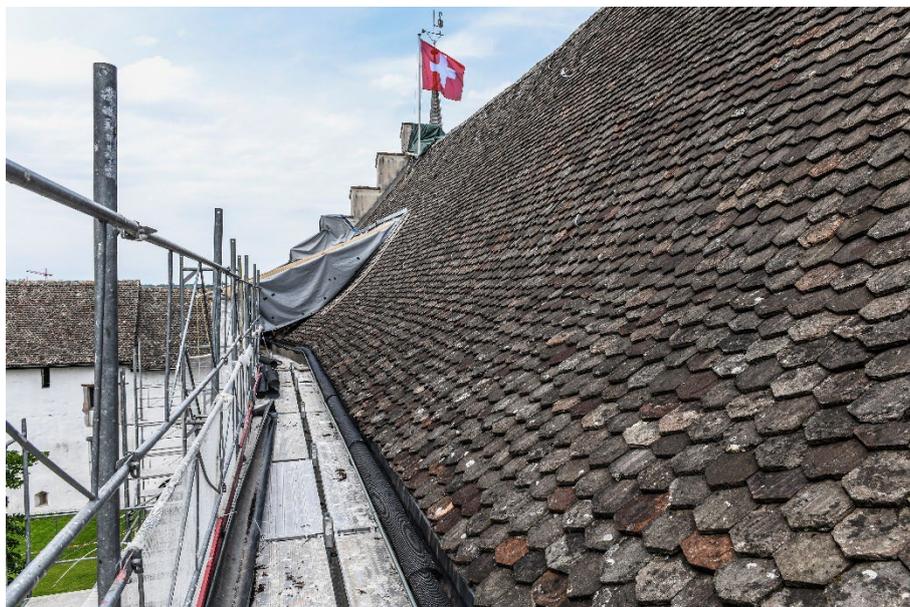
Abbildung 11
Provisorischer Witterungsschutz.
Aufnahme: T. Suter

Vor Beginn der Rückbauarbeiten wurde ein provisorischer Witterungsschutz montiert. Der Witterungsschutz wurde nach Absprache mit allen beteiligten Unternehmungen vom Dachdecker mittels einer Plane auf einer Tragkonstruktion aus Holzlatten ausgeführt.

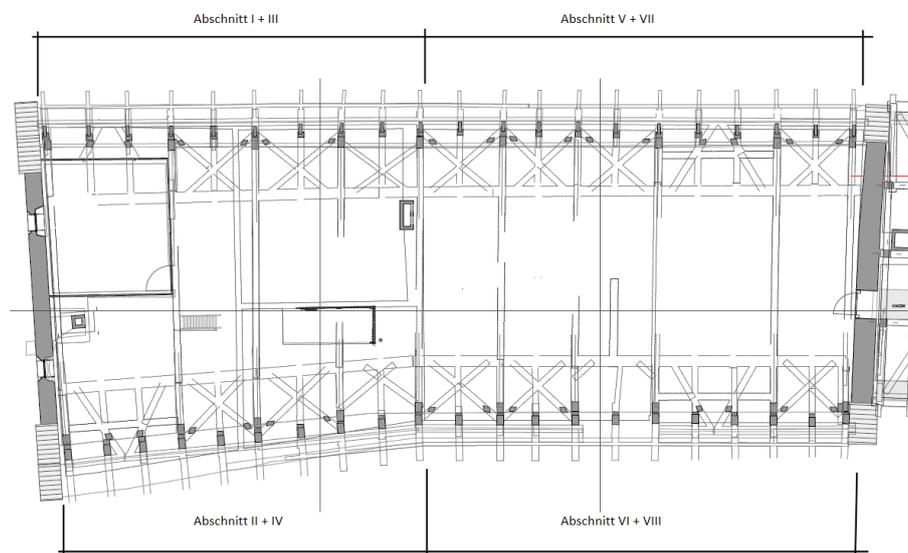
Abbildung 12
Etappeneinteilung
Quelle: ?

Die Rückbauetappen wurden gemäss nachfolgender Einteilung festgelegt:

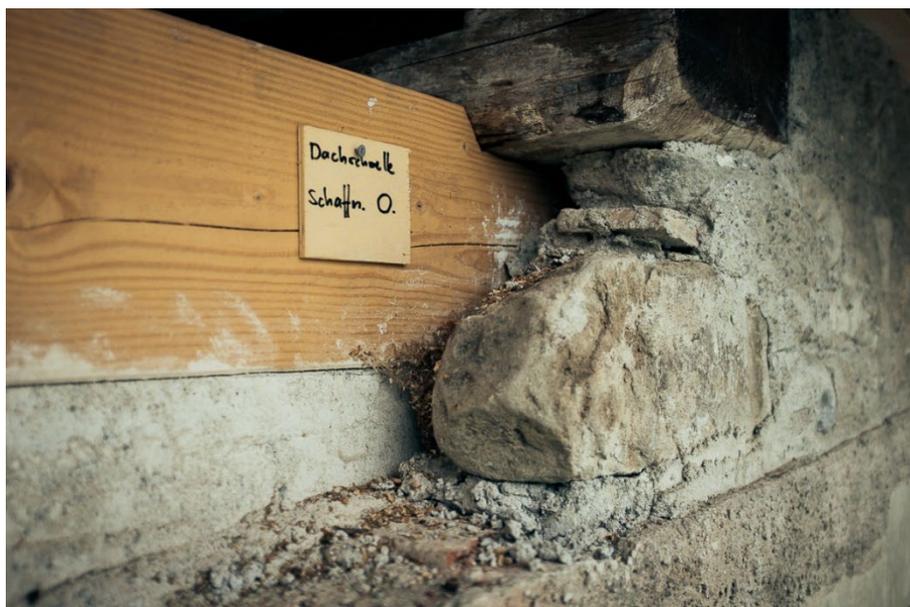
Abbildung 18
Platzverhältnisse des Mauerwerks
Foto: L. Suter

Damit genügend Arbeitsraum vorhanden war, wurde das Mauerwerk und die Applikation des Mörtels bis zur Vorderkante der Mauersteine vor den Dachdeckerarbeiten ausgeführt. Der Auflagerbereich der Schwellenverblendung liegt zwischen 20 und 8 Zentimeter. Der Zusammenhalt der Verblendung, insbesondere im Bereich der Deckenbalkenköpfe, erfolgte durch den Mauerwerksverband. Auf der Dachschwelle wurde die Konstruktion mit grösseren Steinen eingespannt. Diese Konstruktionsweise ist nötig, um den Zusammenhalt des Mauerwerkgefüges bei knapp 8 Zentimeter Verblendung zu erreichen. Durch die nicht vollständige Ausmauerung auf der innenliegenden Seite bis oberhalb des Flugrähms kann eine Durchlüftung der Holzkonstruktion trotzdem gewährleistet werden (Vgl. Abb. 5, S. 10). Zwischen Flugrähm und Ziegellattung wurde ein Drahtgitternetz zum Schutz vor Vögel errichtet.

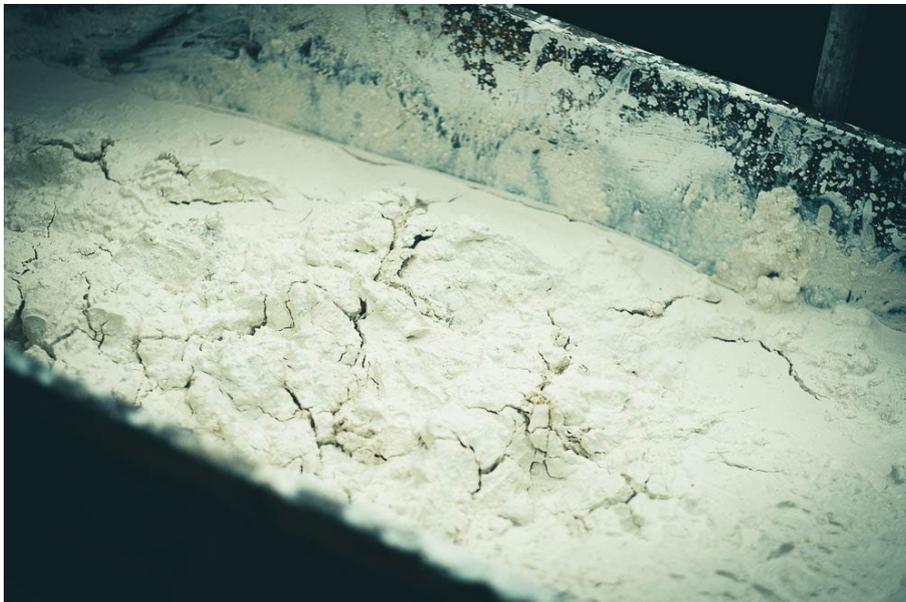
Abbildung 22
Eingesumpfter Stückkalk in Mörtelwanne
Foto: L. Suter

Der Stückkalk wurde in die Mörtelwanne eingefüllt, mit einem Wasserüberschuss gelöscht und laufend gerührt. Durch die lange Bauzeit konnte der zu Baubeginn angerührte Sumpfkalk bis zum Schluss verwendet werden.

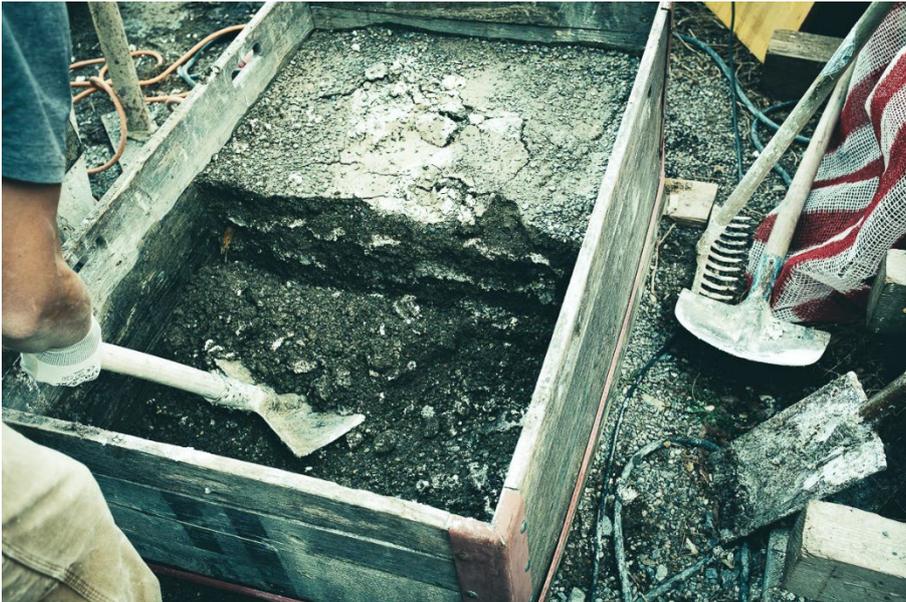
Abbildung 23
Mörtel abstechen nach der Herstellung im Trockenlöschverfahren
Foto: L. Suter

Für die Verwendung von trocken gelöschtem Kalkmörtel wurde ein Sand/Stückkalkgemisch im Verhältnis von 1:7 lagenweise in einen Holzrahmen eingebracht. Die Wasserzugabe erfolgte je nach Eigenfeuchtigkeit des verwendeten Sandes. Die Mischung wurde mit mindestens 2.5 Teilen Wasser gelöscht. Dies ergab ein verbrauchsfertiger Mörtel. Das Bindemittel und der Sand wurden in gleichmässigen, horizontalen Lagen geschichtet. Der Mörtel wurde zur Aufbereitung senkrecht abgestochen und mit einem Zwangsmischer angerührt.

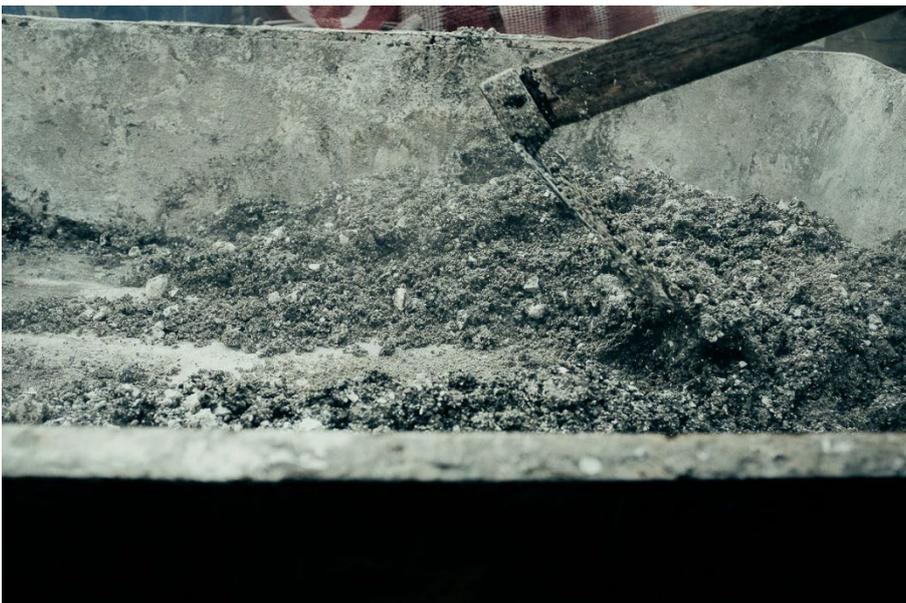
Abbildung 24
Der Heisskalkmörtel wurde von Hand aufgemischt
Foto: L. Suter

Im Heisskalkverfahren wurde je nach Anwendung ein Stückkalk/Sandverhältnis von 1:3 bis 1:6 erstellt. Der Stückkalk wurde wie beim Trockenlöschverfahren in einem Holzrahmen aufgeschichtet und mit 2 Teilen Wasser gelöscht. Um die quellende Wirkung des Stückkalkes bei der Untermauerung zu nutzen, wurde der Mörtel bereits nach 15 Minuten aufgemischt und eingebaut. Für die Nutzung als Mauer- und Ausgleichsmörtel wurde er nach dem Aufmischen weitere 45 Minuten abgelagert und danach eingebaut.

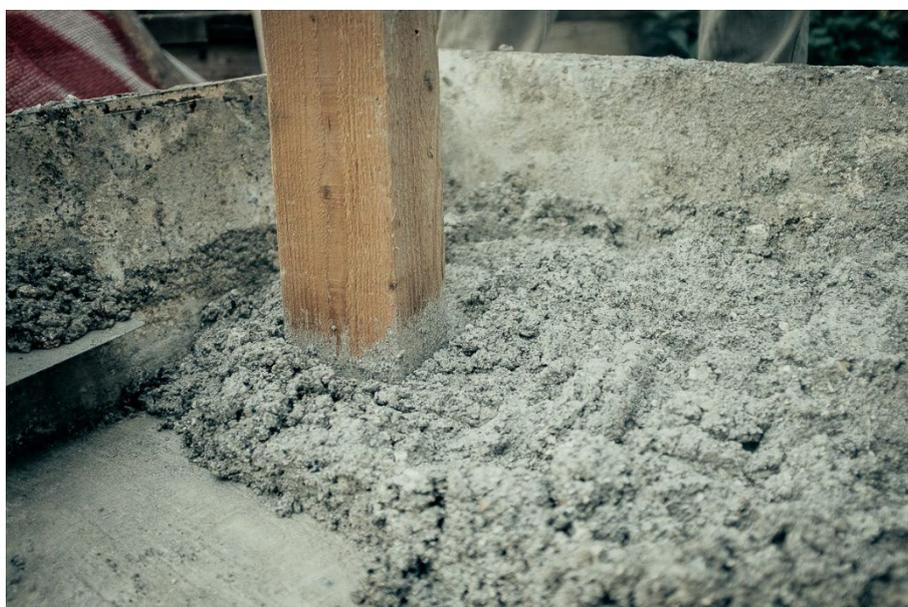
Abbildung 25
Erreichen der Plastizität und Reduzierung der Knollen mittels Stampfen mit Kantholz
Foto: L. Suter

Über die ganze Bauphase wurde rund 7 m³ Sand verarbeitet. Zum Mischen kam deshalb mehrheitlich ein Zwangsmischer zum Einsatz. Das händische Mischen bedarf ein Vielfaches des Zeitaufwandes. Es ist jedoch festzuhalten, dass der handgemischte Mörtel ein dem Bestand naheliegendstes Resultat erzielte.
