# Bahnwärterhaus Ossingen

Zustandsbericht

11.06.2019

**T. Neuweiler Restaurationen**  
Burgenbau · Natursteinarbeiten · Lehmabau

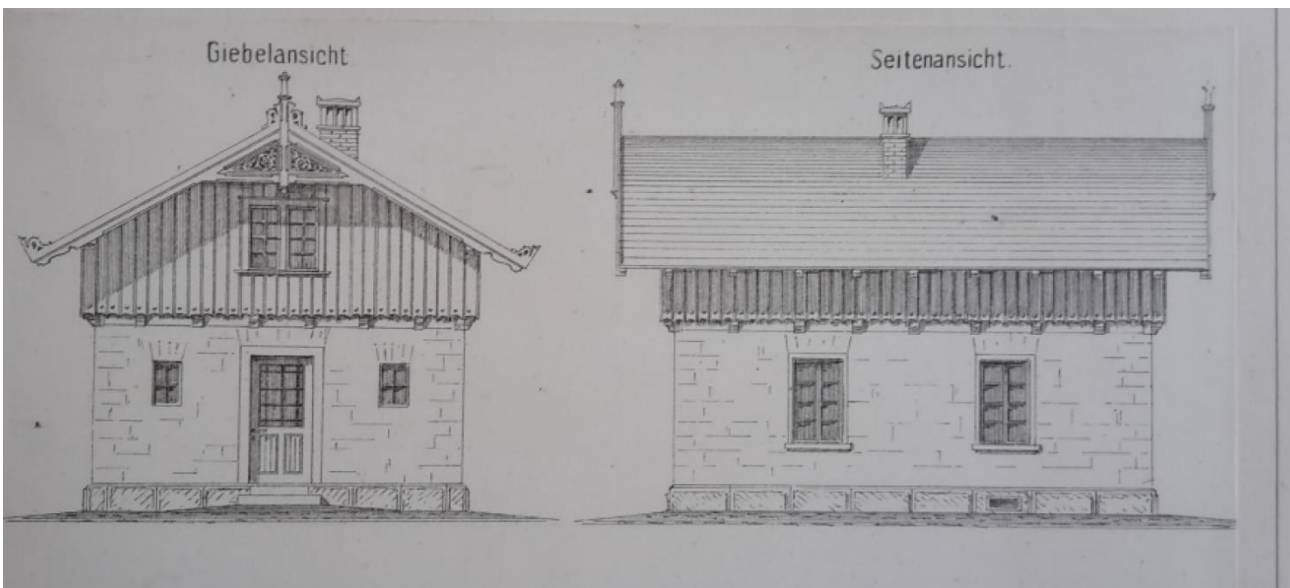
Bild 2: Typenbauplan von Conrad Bär, Ansichten

Da wahrscheinlich zur Bauzeit der Anbauten und Erweiterungen die komplette Putzoberfläche weggespitzt worden ist, konnten wir nur an der ehemaligen nördlichen Aussenfassade intakte historische Oberflächen vorfinden. Die restlichen, originalen Putze sowie die Holzverzierungen im Giebel wurden entfernt (Siehe Bild 2, Seite 3). Die gesamte Aussenfassade wurde mit einem Zementputz überzogen.
