# Der Kanton bekämpft den Zerfall eines Wahrzeichens

Die Ruine der Burg Freienstein wird zurzeit saniert. In der Vergangenheit lösten sich Teile des Mauerwerks und gefährdeten die Besucher des Freiensteiner Wahrzeichens.

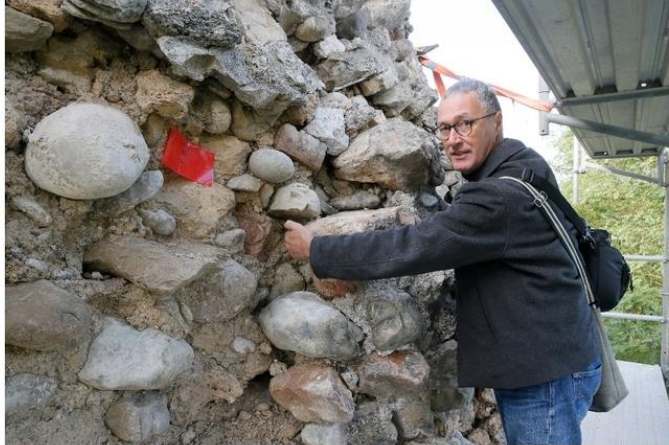
Christoph Renold, Ressortleiter Kantonsarchäologie, zeigt, wie lose manche Steine in der Mauer geworden sind. Bild: Sibylle Meier

Zurzeit sind Bauarbeiter dabei, die losen Steine aus der Mauer zu lösen, um sie anschliessend wieder in der Mauer zu befestigen. «Statt einer Zementmischung verwenden wir dieses Mal einen hydraulischen Kalkmörtel», erklärt Bauleiter Thomas Neuweiler. Er ist auf die Sanierung historischer Gebäude spezialisiert und kennt sich mit den Tücken der Materie aus. «Ein Problem dabei ist, dass die Mauer stark überhängend geworden ist», erklärt er. Bei den jetzigen Arbeiten werde dieser Überhang wieder korrigiert.
